Dreganesvegen, 5580 ØLEN

Meget flott naust med stor skiferbelagt kai og nordsiden av pir

# Tilstandsrapport

# gnr. 268, bnr. 16

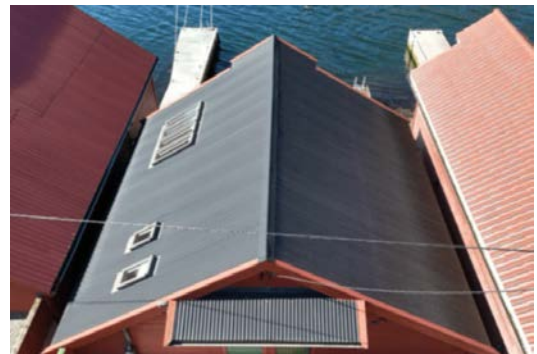
### TO 2 Nedløp og beslag

Takrenner & nedløp har passert 50 % av levetid. Normal levetid på takrenner er normalt 20-30 år, men lekkasjer i overganger kan oppstå allerede etter 5 år. Årsaken til dette er at det er mye bevegelse i takrenner iht endring av temperatur.

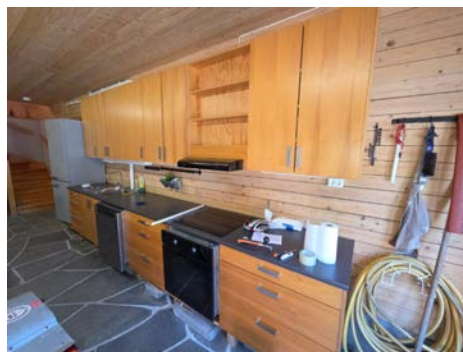
Det er registrert riss i veggen i indre del.

Ved meldt stormflo bør det sikres ekstra. Innredning av naust på gulv nivå frarådes derfor. Riss i veggen kan være tørkeriss, men kan også være andre årsaker.

Rom med kjøkken innredning

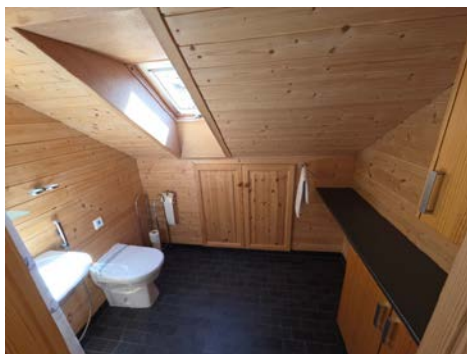
Toalett rom med vakum toalett og servant, det er opplegg for dusj, men rommet er ikke egnet for å dusje i. Det er fliser på gulv og panel på vegg. Det er kun toalett som leder avløp til septiktank. Servant og kjøkken innredning i naust leder vann direkte i sjøen.

NB ! rom er ikke vurdert som bad selv om det er muligheter for dette. Årsaken er at rom har ikke størrelse og utforming som gjør at det kan vurderes som et bad.

Toalett rom med sluk i gulv.

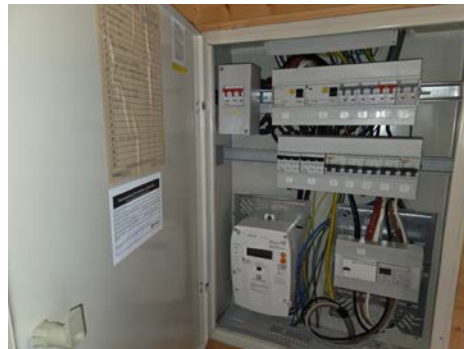
Eier opplyser at sikringsskap er for dette naust og 5 naboer i tillegg. (Strøm må avregnes 1 gang i året)

Dokumentasjon er ikke fremlagt.

Det anbefales el-kontroll på alle anlegg som ikke har dokumentasjon fremlagt. Dette er iht føre var prinsipp. Kontroll fra det lokale el tilsynet anses for øvrig ikke som en EI-kontroll og det er kun godkjent elektro firma som kan utføre el-kontroll. Utbedring av enkelte punkter må generelt forventes. ( Krav til el-anlegg har for øvrig endret seg opp gjennom årene og el-anlegg må ikke forveksles med dagens standard. Det er kostnad til el-kontroll som er lagt inn, takstmann har naturligvis ikke kjennskap til om eller hva annet som evt trenger utbedring.
