Hanabrekko 24, 5555 FØRDE I HORDALAND

Førde - Innholdsrik enebolig i landlige omgivelser. Garasje. Over 3 mål tomt

**TILSTANDSRAPPORT**  
**Hanabrekko 24**  
**5555 FØRDE I HORDALAND**

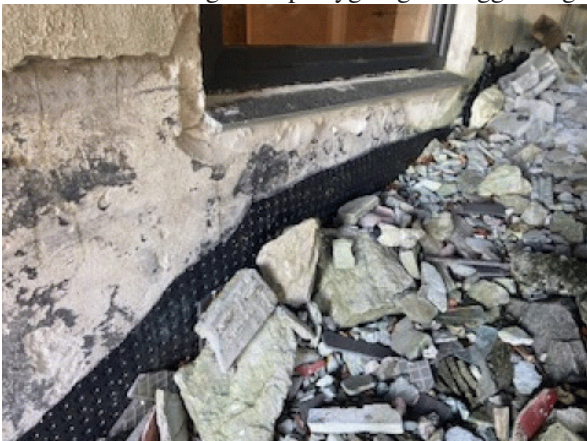
Det er påvist riss, sprekker eller skader på grunnmuren.

**Merknader:** Det registreres noe avskallet puss på grunnmur under terrasse. Ukjent årsak. Forøvrig så ble det ble ikke observert tegn til større setninger i bygget. Det ble ikke foretatt geologiske undersøkelser i forbindelse med utarbeidelse av denne rapporten. På bakgrunn av observasjoner gjort på befaringsdagen, vurderes grunnforholdene å være stabile.

Beskrevne avvik og alder på bygningsdel ligger til grunn for vurdering

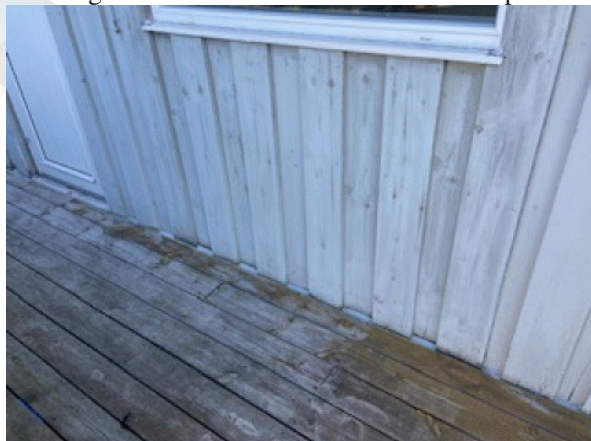
Bolig har stående kledning fra byggeår. Bygningsdel er visuelt befart fra bakkenivå.

**Merknader:** I den forbindelse registreres det ingen sopp eller råteskader i forbindelse med fasadene. Utover noe etterslep på vedlikehold så fremstår kledningen i god stand. Det ble observert musebånd i nedre del av kledningen der dette ble kontrollert. Normalt periodisk vedlikehold og utskiftninger på sikt må påregnes.

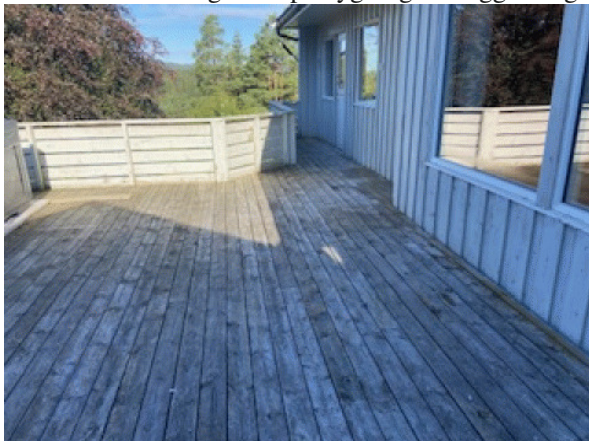
Veranda i fra stue i 2 etasje er oppført i normalt solide materialer av tre.

**Merknader:** Terrassedekke og rekkverk i tre bærer noe preg av etterslep på vedlikehold. Rekkverkshøyde på rekkverk ikke iht dagens krav. Utskiftninger og vedlikehold må påregnes. Beskrevne avvik og alder på bygningsdel ligger til grunn for vurdering.

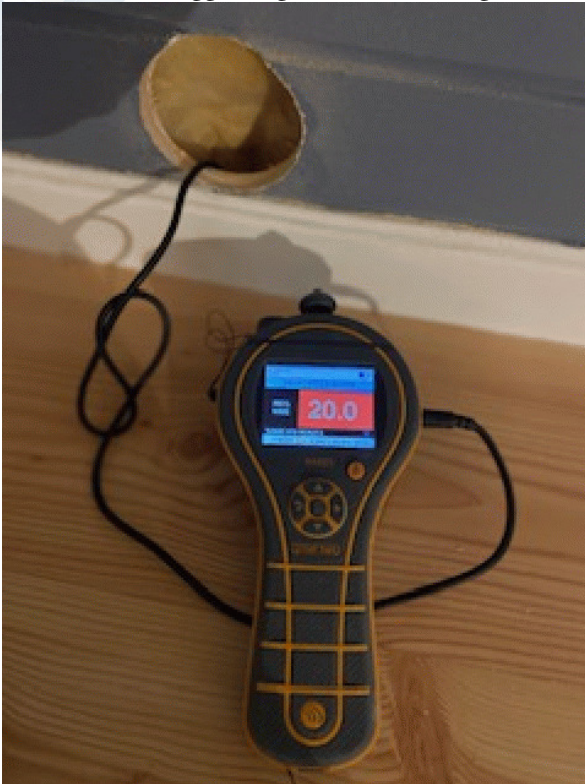
Det er boret hull i tilstøtende rom eller fra undersiden.  
Det er fuktkontrollert med egnet fuktmålevertøy.  
Det er ikke påvist tilstrekkelig med ventiler i vegger eller vinduer som er mulig å åpne.  
Tilluft og avtrekk vurderes som tilstrekkelig.

1 etasje/kjeller er delvis innredet til rom for varig opphold. Det er søkt med fuktindikator på vegg og gulvoverflater for søk etter fukt. Inneklima og ventilasjon er også vurdert

**Merknader:** Det ble tatt hull i konstruksjon på befaring og fuktmåling i utforet kjellervegg viser noe forhøyede verdier. Ukjent årsak, men kan være kondens eller svikt/manglende drenering. For fullstendig kartlegging så må vegger åpnes opp og bygningsdel undersøkes ytterligere. Bekrevet avvik ligger til grunn for vurdering.

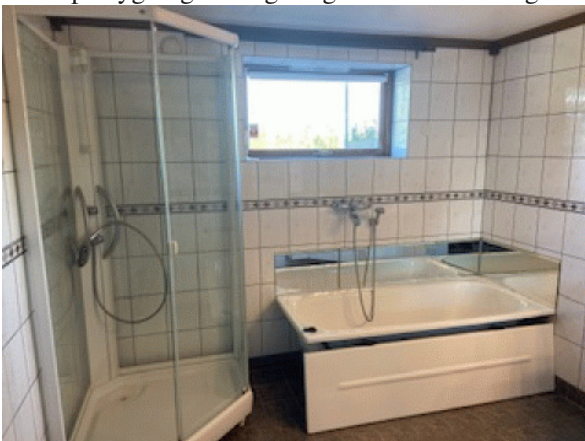
Baderom har fliser på vegg og malte himlingsplater i tak.  
rommet inneholder tett dusjkabinett, badekar, seksjon med vask og toalett på sokkel.  
Rommet er ventilert via elektrisk vifte i yttervegg og spalte i terskel

**Merknader:** Baderom av eldre dato fremstår som helt og i bra stand med normale bruksmerker.  
Alder på bygningsdel lagt til grunn for vurdering.

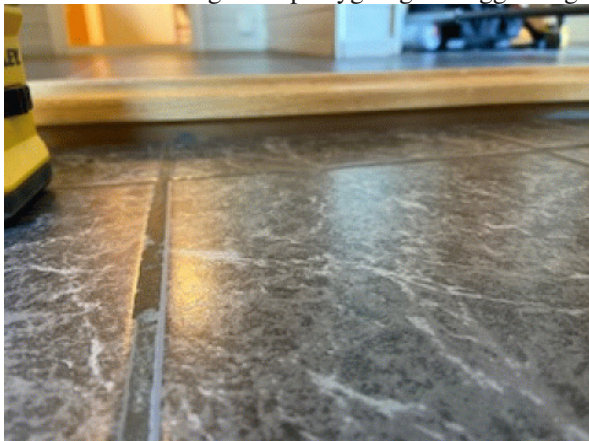
Det er ikke påvist sprekker i fuger.  
 Det er ikke påvist bom (hulrom) under fliser.  
 Det er ikke påvist spor etter råteskade, muggvekst eller skadedyr.  
 Det er ikke påvist tilfredsstillende fall til sluket.  
 Det er ikke påvist tilfredsstillende høydeforskjell fra toppen av sluket til toppen av membranen ved dørterskelen.  
 Det er ikke påvist flekker eller andre skader.

Rommet kan fungere med avvik, men ved en eventuell lekkasje så kan vann trenge inn i tilstøtende rom og gi følgeskader.

Beskrevne avvik og alder på bygningsdel ligger til grunn for vurdering

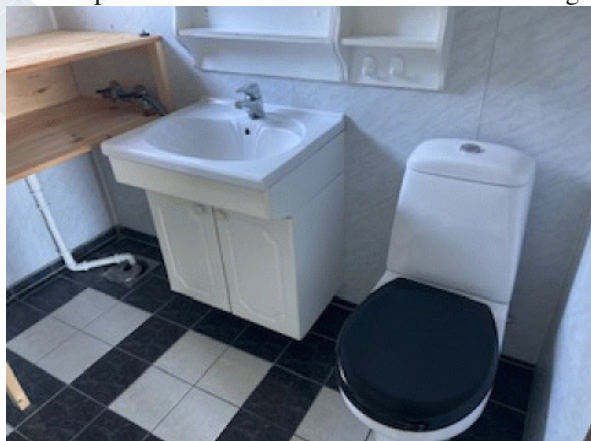
Det er påvist avvik i forhold til sluk, rørgjennomføringer, mansjetter eller klemring.

Det er påvist tegn på feil utførelse, feil materialvalg, skadelig fukt eller utettheter.

Dagens fuktsikring er trolig fra da baderommet sist ble oppgradert. Ved inspeksjon i sluk ble det ikke registrert noen synlig fuktsikring.

**Merknader:** En eventuell fuktsikring på baderommet vurderes til å være oversteget forventet levetid på 10 -20 år. Det er ikke tatt hull i tilstøtende rom for fuktmåling, da aktuelt område vender mot betong og yttervegg.

Beskrevne avvik ligger til grunn for vurdering og utbedringer må påregnes.
