Rogalandgata 131, 5522 HAUGESUND

Hel tremannsbolig med godkjente leiligheter. Velholdt og god standard  
Attraktiv beliggenhet på Solvang -  
Garasje

## TILSTANDSRAPPORT

Rogalandsgata 131  
5522 HAUGESUND

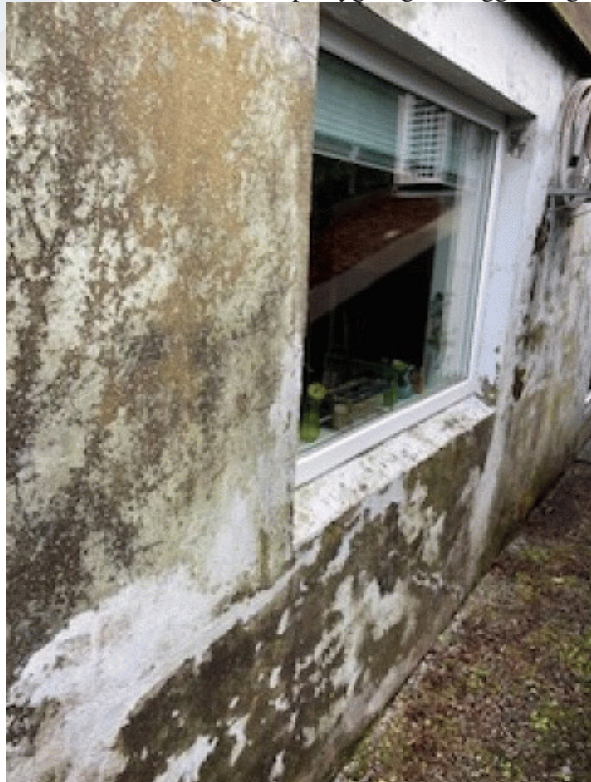
Pusset murvegg fremstår også i bra stand og det registreres ingen større sprekker i puss. Noe avflassing og vedlikeholdsbehov på nedre del av mur mot sør.

Beskrevne avvik og alder på bygningsdel ligger til grunn for vurdering.

2.1 Yttervegger og veggkonstruksjon. TG2 vurdert utifra beskrevne avvik og alder på bygningsdel. Tiltak ifht vedlikehold av fasader påkrevd på kort sikt.

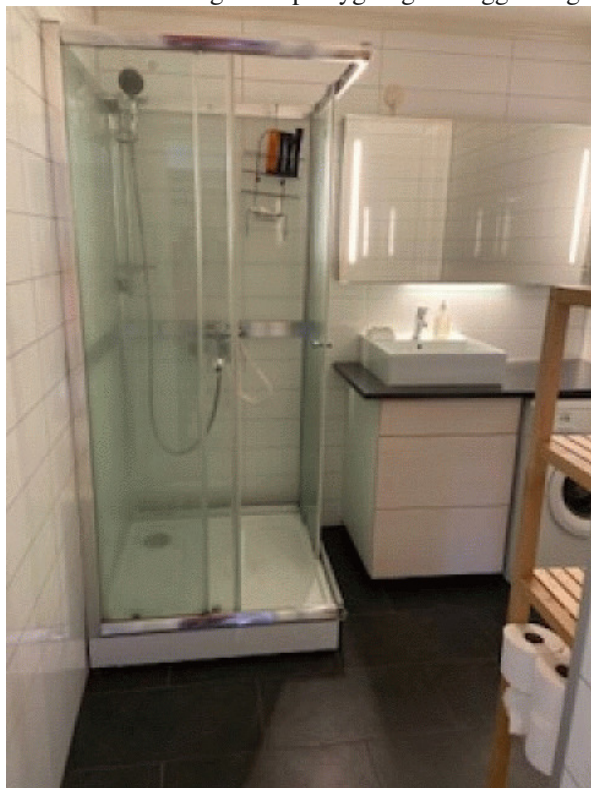
Det er ikke påvist riss og sprekker.  
Det er ikke påvist sprekker i fuger.  
Det er påvist avvik på skjøter og underkant av plater.  
Det er ikke påvist fuktskader, spor etter skadedyr.  
Det er ventiler som kan åpnes.

**Merknader:** Rommets vegger tak og utstyr fremstår i bra stand med normale bruksmerker.  
Montering av våtromspanel er ikke utført ihht leverandørs anvisninger med metallist og fuksikring i underkant. Rommet fungerer greit med avvik til dagens bruk, men ved en eventuell lekkasje så vil dette kunne være en usikker løsning.  
Beskrevne avvik og alder på bygningsdel ligger til grunn for vurdering.

10.1.1Bad 1 etasje Overflate vegger og himling. TG2 vurdert utifra beskrevne avvik og alder på bygningsdel. Tiltak ikke påkrevd, men bygningsdel må jevnlig overvåkes.

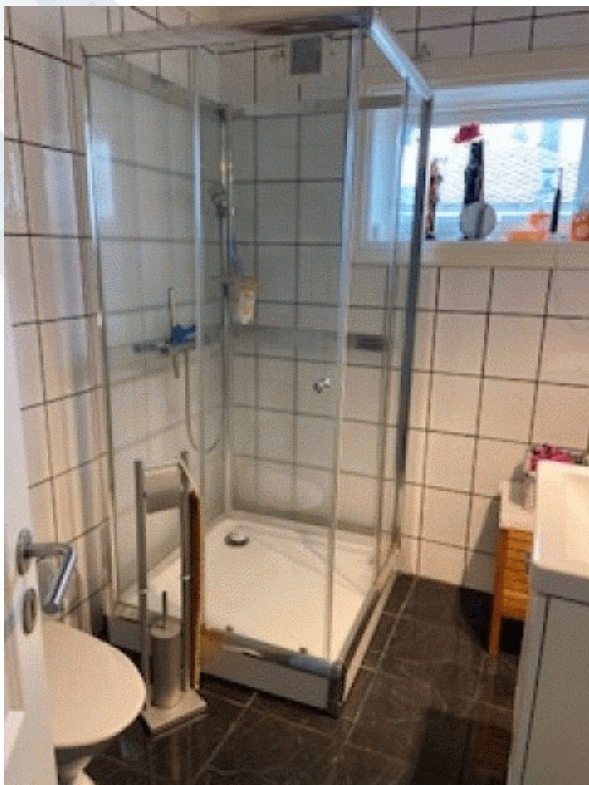
Det er ikke påvist riss og sprekker.  
Det er ikke påvist sprekker i fuger.  
Det er ikke påvist bom (hulrom) under fliser.  
Det er ikke påvist fuktskader, spor etter skadedyr.  
Det er vindu eller dør i våtsonen, som er laget av uegnet materialer.  
Det er ventiler som kan åpnes.

**Merknader:** Rommets vegger tak og utstyr fremstår i bra stand med normale bruksmerker.  
Vindu i våtsone. Rommet kan fungere greit med avvik, men jevnlig overvåking og hyppigere vedlikehold må påregnes.  
Beskrevne avvik og alder på bygningsdel ligger til grunn for vurdering.

10.2.1Bad 2 etasje Overflate vegger og himling. TG2 vurdert utifra beskrevne avvik og alder på bygningsdel. Tiltak ikke påkrevd.

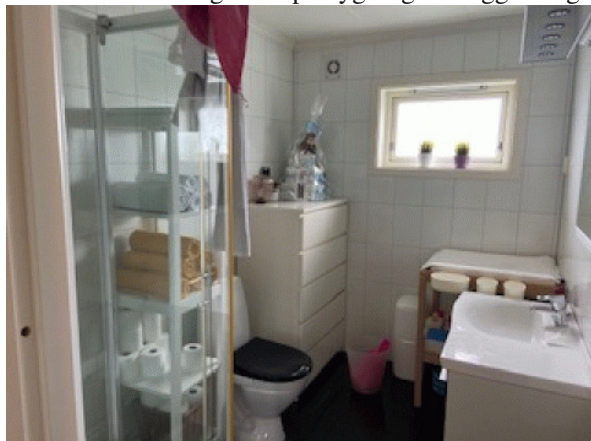
Det er påvist avvik på skjøter og underkant av plater.

Montering av våtromspanel er ikke utført ihht leverandørs anvisninger med metallist og fuksikring i underkant. Rommet fungerer greit med avvik til dagens bruk, men ved en eventuell lekkasje så vil dette kunne være en usikker løsning.

10.3.1Bad 3 etasje Overflate vegger og himling. TG2 vurdert utifra beskrevne avvik og alder på bygningsdel. Tiltak ikke påkrevd, men bygningsdel må jevnlig overvåkes og hyppigere vedlikehold av trevindu må påregnes.

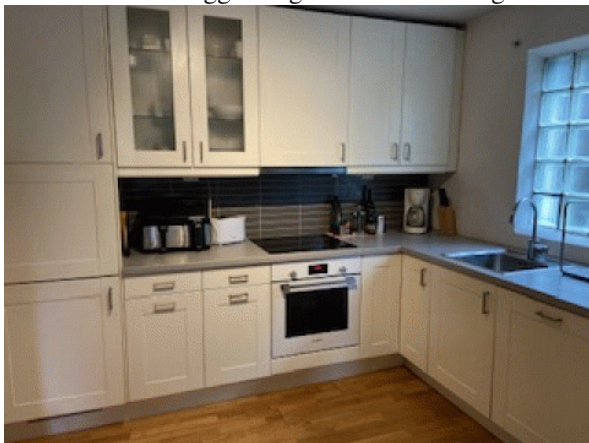
Det registreres noe kalkutslag på yttervegg av mur som iflg dagens eier er en noe tilbakevendende problematikk med jevne mellomrom. Årsak ukjent.

Beskrevet avvik ligger til grunn for vurdering.

11.1 Kjøkken 1 etasje Kjøkken 1 etasje. TG2 vurdert utifra beskrevne avvik på mur mot yttervegg. Tiltak må påregnes.
