# Tilstandsrapport

Enebolig

Sandvikvegen 31, 5593 SKÅNEVIK

Befaringsdato: 06.05.2025

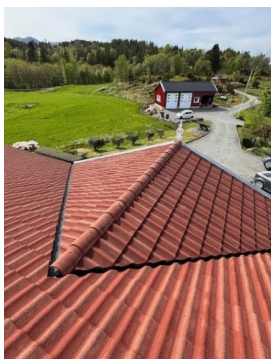
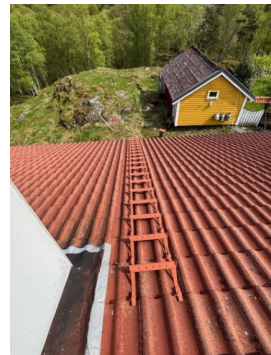
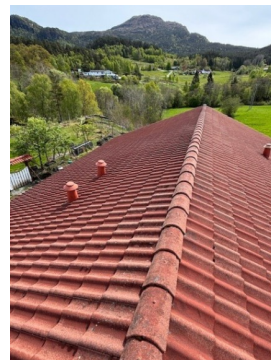
Taktekkingen er av betongtakstein. Taket er besiktiget fra taknivå. Basert på alder og visuelle observasjoner gis TG1, taktekking fremstår i ok tilstand.

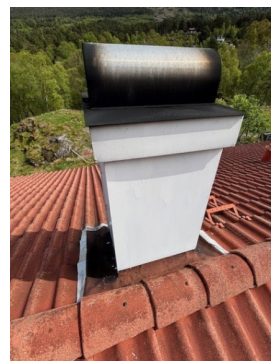
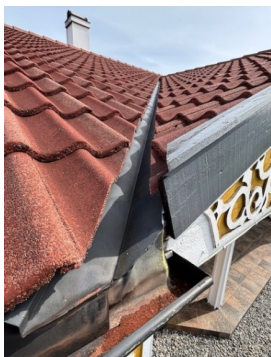
### ! TG 2 Nedløp og beslag

Nedløp og beslager i plast fra byggeår.  
Skorstein har utvendig pipebeslag.  
Beslager tilknyttet sløyser på tak av metall.

- Overvåk tilstanden jevnlig. For å få tilstandsgrad 0 eller 1 må beslag/renner/nedløp skiftes ut, men tidspunktet for når dette er nødvendig er vanskelig å si noe om.

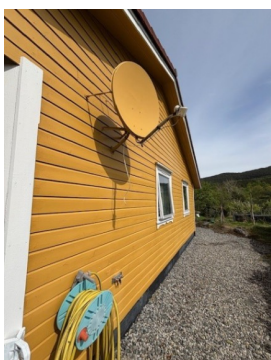
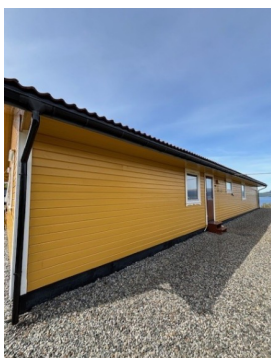
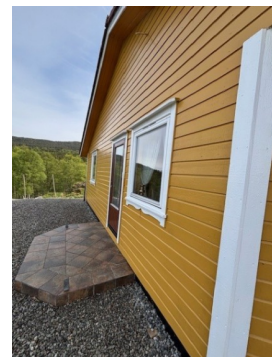
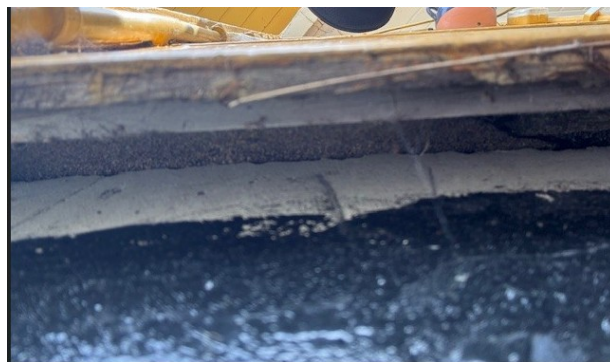
## ! TG 2 Veggkonstruksjon

Veggene har bindingsverkskonstruksjon fra byggeår. Fasade/kledning har liggende bordkledning.

Deler av boligen har ingen, eller svært begrenset åpning for luftesjikt i nedre kant av kledning.

Behov for utbedring av spalte for luftåpning for kledning bør forventes for deler av yttervegger, ved å sikre bedre lufting vil en unngå unødig forkortet levetid for kledningen, samt bedre uttørking av kledningen og bakenforliggende sjikt, dette er forholdsvis enkelt og utbedre da det er etablert luftesjikt, det er bare enkelte partier som er helt eller delvis blokkert.

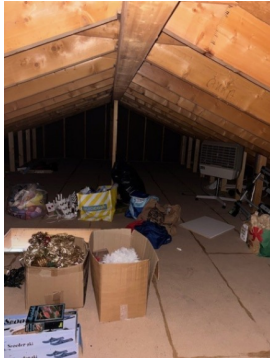
## ! TG 2 Takkonstruksjon/Loft

- Det er begrenset/dårlig ventilering av takkonstruksjonen.
- Det er avvik:

Det bør forventes behov for å etablere 1 eller 2 ekstra søylepunkter for limtredrageren i møne på loft, dette er mitt inntrykk ved befaring, det er ikke gjort kontroll av dimensjonering for limtredrager og takkonstruksjon.

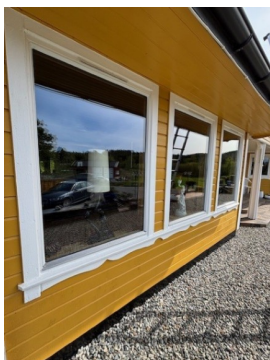
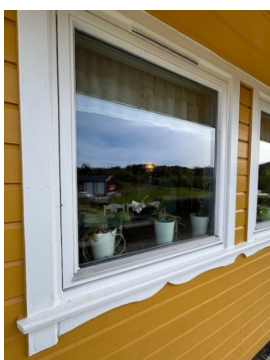
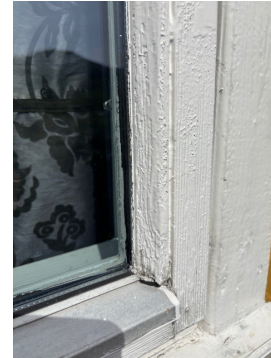
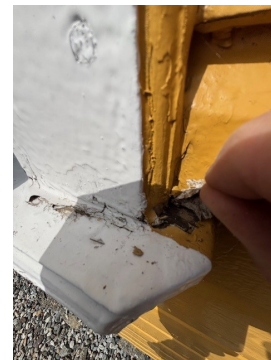
## ! TG 2 Vinduer

Bygningen har malte trevinduer med 2-lags glass.

Når vinduer har passert 50% av forventet levetid må en forvente behov for ekstra vedlikehold, og at avvik vil kunne oppstå, overordnet har vinduer ok tilstand alder hensyntatt, enkelte vinduer har noe større elde, tilstand og behov for tiltak må vurderes fortløpende, spesielt glasslister, og deler av utvendig belistning er utsatte punkter der noe ekstra elde registreres ved enkelte vinduer.

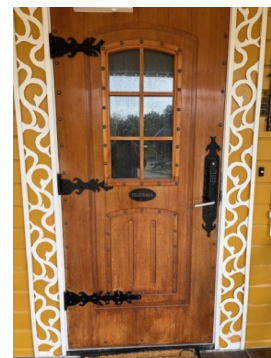
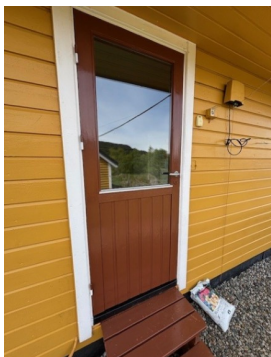
## ! TG 2 Dører

Bygningen har lakkert hovedytterdør og malt balkongdør i tre. Det er malt ytterdør for vaskerom.

Når dører har passert over 50 % av forventet levetid må en forvente behov for ekstra vedlikehold, og at avvik vil kunne oppstå, overordnet har ytterdører ok tilstand alder hensyntatt, behov for økt vedlikehold må forventes.

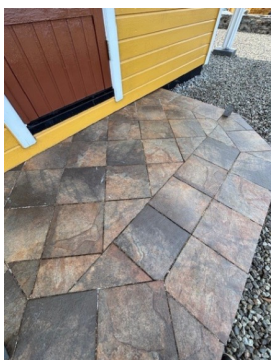
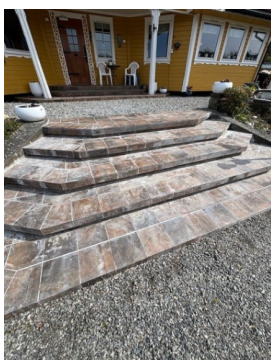
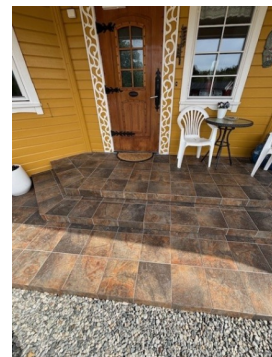
## ! TG 2 Utvendige trapper

Det er utvendig trapper ved inngangsparti, disse er av betong og er tekket med flis, eier opplyser at skifer nylig har blitt utbedret da flere av disse var løse, opplyser også at arbeidene ikke er helt ferdigstilt på nåværende tidspunkt. Utenfor balkongdør er det liten støpt plate med flis.

Det registreres flere fliser med bom/hulrom i begge trapper. Plate ved balkongdør har større avvik for fugemasse, samt flere delvis løse fliser.

Behov for utbedring av enkelte fliser for trapper må forventes.  
Behov for utbedringer tilknyttet plate ved balkongdør bør forventes.

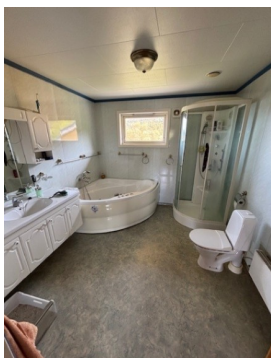
- Det er vindu/dør med ikke fuktbestandige materialer i våtsonen (ved vask, dusj, badekar, osv.), løsningen eller byggematerialet er uegnet

Vindu står ganske høyt opp på vegg, noe begrenset mulighet for påvirkning fra vann ved dagens løsning.  
Baderomsplater er av eldre system og bør som følge av alder anses til å ha noe begrenset tetthet, disse bør derfor ikke fast settes for direkte vannpåkjenning over lenger tid, anbefaler og være spesielt oppmerksom på område ved badekar.  
Plater på vegg har kant over gulvbelegg, denne er ikke forseglet, dersom overgangen utsettes for fukt over tid vil platen kunne svulle/trekke fukt i nedre kant.

- Uegnede materialer må fuktbeskyttes/utskiftes.

Veggflater er i slutten av forventet levetid som tettesjikt tilknyttet våtsoner, ekstra overvåket bruk anbefales, spesielt bruk av badekaret bør overvåkes noe ekstra, det anbefales og forsegle ender av baderomsplater mot gulv med silikon.

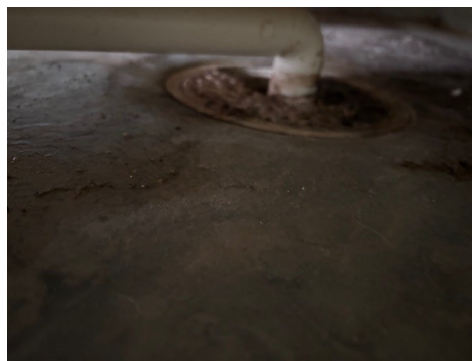
### ! TG 2 Overflater Gulv

- Det er påvist avvik i fallforhold til sluk i forhold til krav i forskrift på byggetidspunktet.
- Det er avvik:

Da rommet ble etablert var det ikke krav til at lekkasjevann skulle kunne ledes til sluk, kun krav til fall tilknyttet sluk og installasjoners nedslagsfelt for vann, løsning i dag med kabinett og badekar som leder vann direkte til sluk anses tilfredsstillende, våtrommet fungerer med dette avviket da rommet har vinylbelegg samt at det er bekreftet god flomkant ved dør.

- Overvåk tilstanden jevnlig. For å få tilstandsgrad 0 eller 1 må tettesjiktet skiftes ut, men tidspunktet for når dette er nødvendig er vanskelig å si noe om.

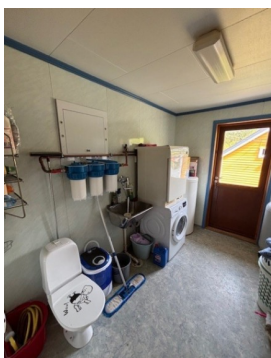
Veggflater har passert over 50% av forventet levetid, baderomsplater som tettesjikt i våtsone er av eldre system, noe overvåket bruk av servant og vann anbefales da produktet må anses til å ha noe begreset egenskap til å håndtere fukt i nedre kant av platen og i skjøter.

Våtrommet fungerer med dagens løsning, noe ekstra overvåket bruk anbefales som følge av alder for tettesjikt.

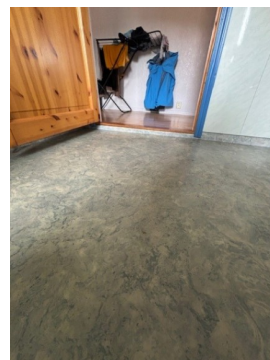
### ! TG 2 Overflater Gulv

- Det er påvist avvik i fallforhold til sluk i forhold til krav i forskrift på byggetidspunktet.
- Det er avvik:

Som følge av dagens bruk og godt etablert flomkant, kan en si at rommet fungerer med dette avviket, det anses ikke risiko for at bruks eller lekkasjevann kan ledes til tilstøtende konstruksjoner.

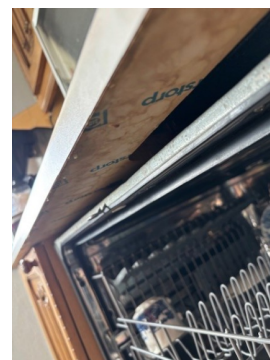
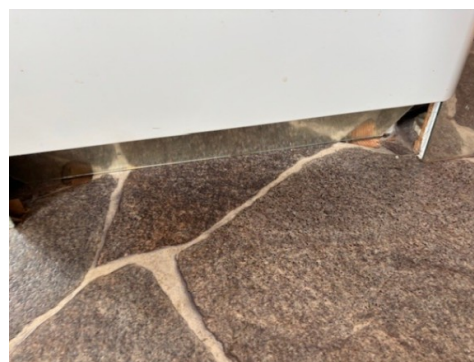
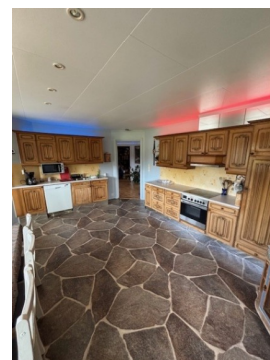
Benkeplate over oppvaskmaskin bør dampbeskyttes, begynner og få noe fuktskade.

Kjøkkenet fremstår i ok bruksmessig tilstand, kjøkkenet kan fortsatt ha god gjenstående levetid men noe ekstra vedlikehold bør forventes.

Dampbeskyttelse bør etableres ved oppvaskmaskin slik at gjenstående levetid for benkeplate ikke unødig forkortes.

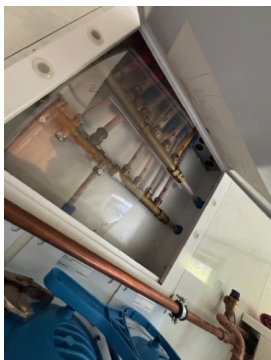
Det registreres noe rust i fordelerskap, kan komme av drypp men dette registreres ikke ved befaring, kan også være som følge av noe kondensdrypp i skapet over mange år.

Overvåk tilstand i fordelerskap noe ekstra, det registreres ikke indikasjoner på drypp/lekkasje ved befaring.
