Sjoarvegen 4A, 4272 SANDVE

Sandve - Tomannsbolig + Enebolig  
m/hybel - Utsiktseiendom - Gode  
leieinntekter

## TILSTANDSRAPPORT

Sjoarvegen 4  
4272 SANDVE

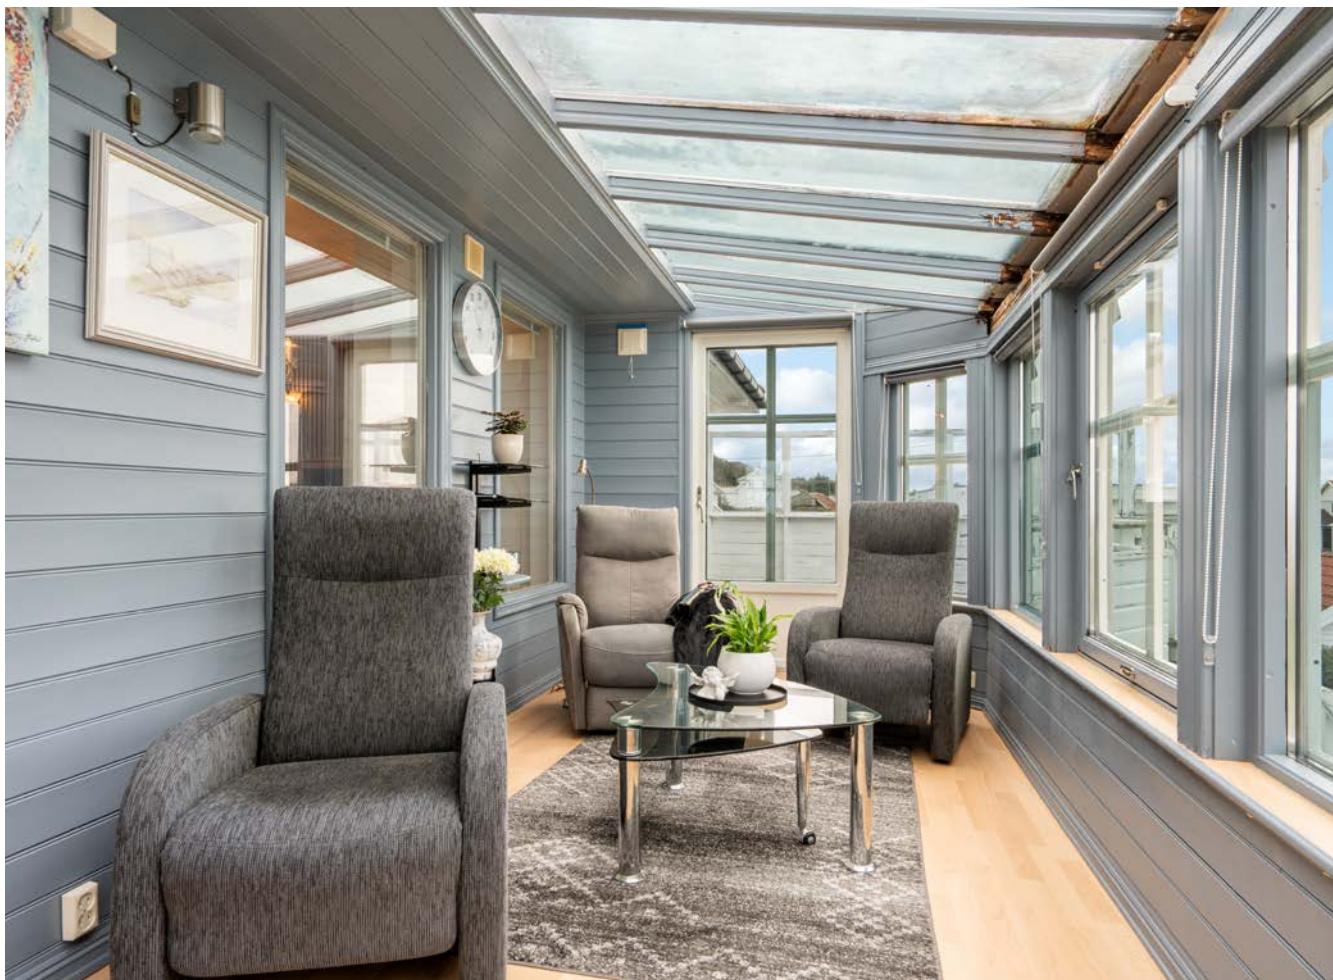
Sommerstue i leilighet i 2. etasje i Sjoarvegen4 A, glasstak må byttes

**Merknader:** Hagestue i hus 1 har en del råte og fuktskader i tak. Alle glassruter i tak er punktert. TG3 Det opplyses om at det er hentet inn et estimat på utbedring av denne på ca 150 000,-

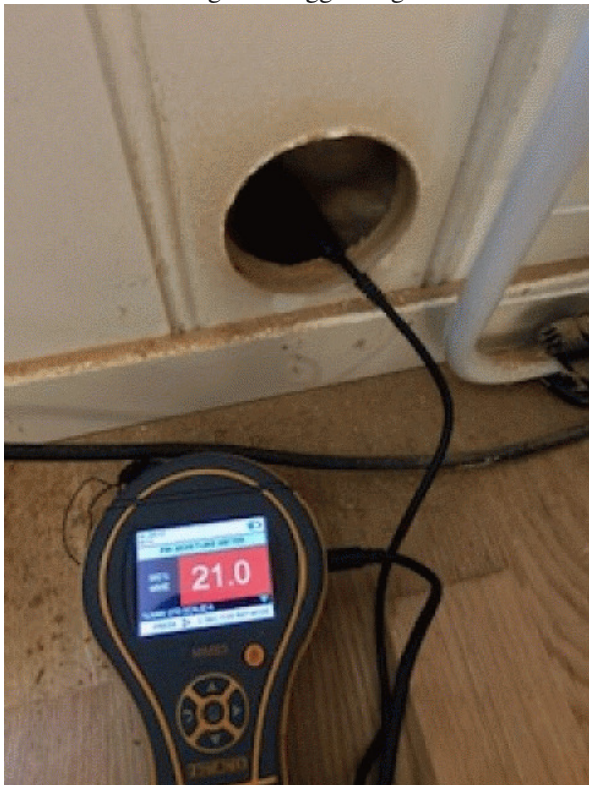
### 10.1 Bad kjeller hus 1

**Merknader:** Fliser fremstår som hele og i bra stand.  
 Tilnærmet flatt gulv og fall ikke ihht dagens krav.  
 Enkel bomtest avdekket ingen løse fliser.  
 Topp terskel 10 mm over sluk og ikke ihht dagens krav om 25mm.  
 Rommet kan fungere greit med avvik, men ved en eventuell lekkasje så vil lekkasjevann kunne trenge inn i tilstøtende rom og gi følgeskader.  
 Normal tid før utskiftning av keramiske fliser er 10-30 år.  
 Beskrevne avvik og alder ligger til grunn for vurdering.

**Merknader:** Rommets vegger, tak og innredning fremstår som i bra stand med bruksmerker.  
 Våtromspanel er ikke fuktsikret i underkant.  
 Normal tid før utskiftning av våtromspanel er 10-25 år.  
 Beskrevne avvik og alder på bygningsdel ligger til grunn for vurdering.

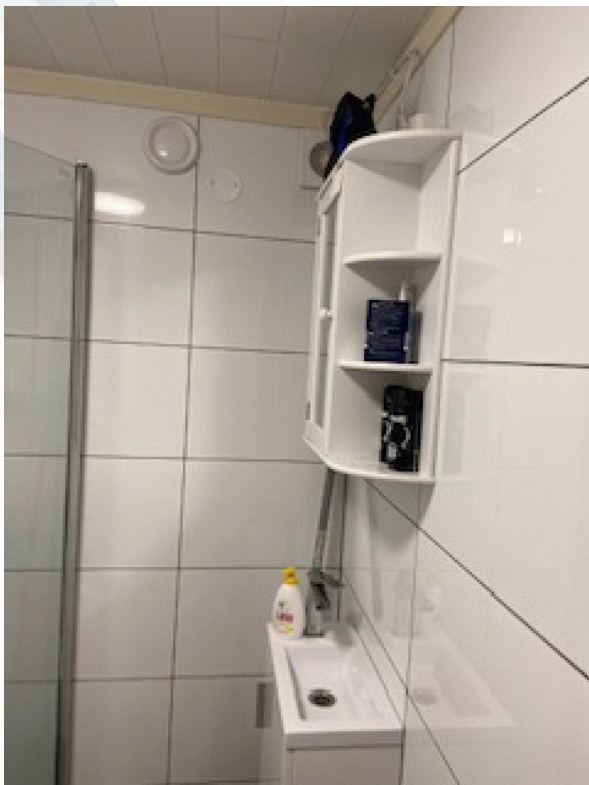
#### TG 2 10.4.2 Overflate gulv

Rommet kan fungere greit med avvik, men ved en eventuell lekkasje så vil lekkasjevann kunne trenge inn i tilstøtende rom og gi følgeskader.

**Merknader:** Rommets vegger, tak og utstyr fremstår som i bra stand med bruksmerker.  
Vindu i våtsone.  
Malt veggpanel er ikke egnet til bruk i våtrom.  
Rommet kan fungere greit med avvik så lenge tett dusjkabinett benyttes, men en hyppigere vedlikeholdsintervall må påregnes på vindu og trepanel.  
Beskrevne avvik og alder ligger til grunn for vurdering.
