Søre Ferkingstadveg 95, 4274 STOL

Enebolig med stor terrasse, sjøutsikt  
og spennende utviklingsmuligheter

**TILSTANDSRAPPORT**  
Søre Ferkingstadvegen 95  
4274 STOL

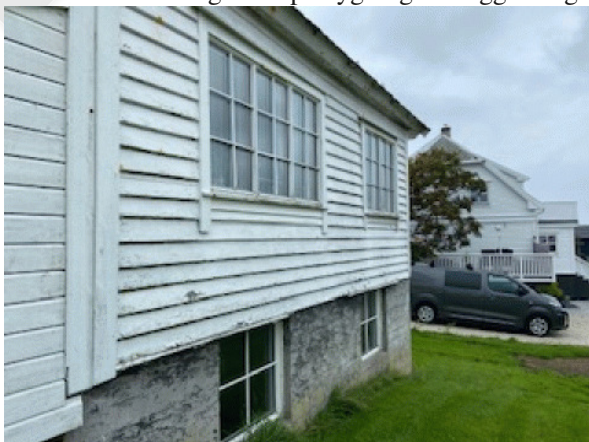
**Merknader:** Det registreres grønske og endel råteskader i trekledning. Vannstokk i nedre del har større råteskader og deler av denne råtnet bort.

Fasade har behov for større utbedringer og utskiftninger og dette må påregnes utført på kort sikt.  
Beskrevne avvik og alder på bygningsdel ligger til grunn for vurdering.

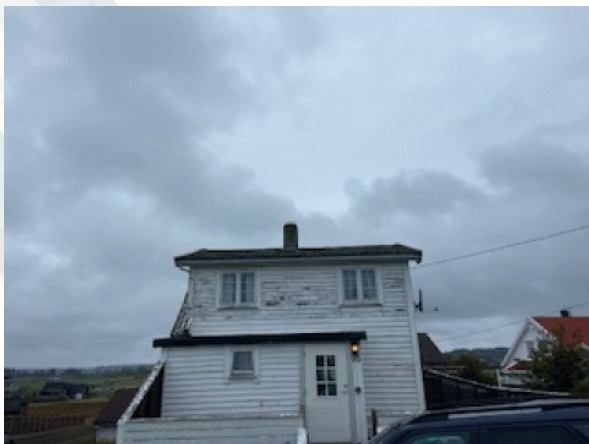
### TG 3 4.3 Renner, nedløp og beslag

**Merknader:** Deler av bolig mangler renner og noe nedløp. Takvann ledes direkte inn mot ytterveggens treverk. Renner og nedløp må monteres for å unngå ytterligere skader på tilstøtende treverk.

Nedløp er ikke ført i terreng.

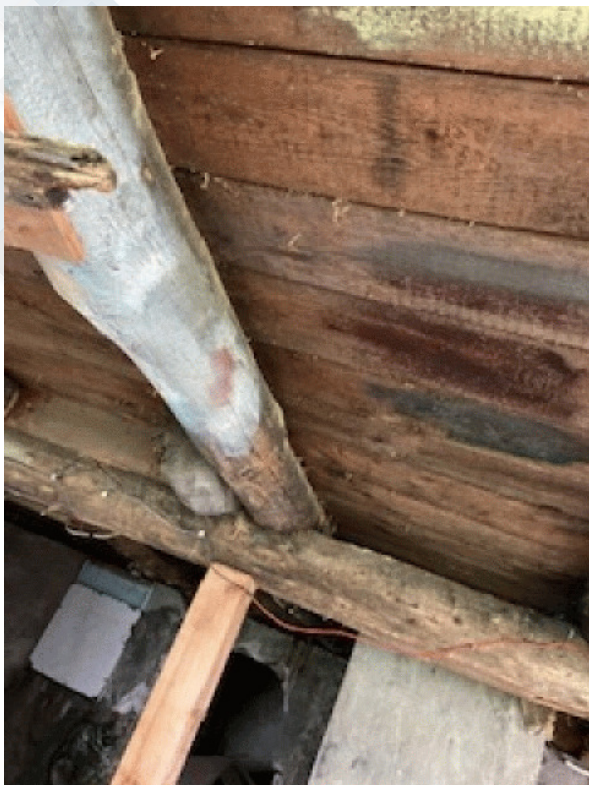
**TG 3** 9.1.3 Fuktmåling og ventilasjon

**Merknader:** Betongoverflater er undersøkt med fuktindikator og det registreres en del fukt på gulv og på vegg. Noe begynnende soppdannelser.

I treverk er det målt for fukt med fuktmåler med pigg. Det ble her målt høye verdier

Treverk i kjelleren viser tydelige angrep av stripet borebille (*Anobium punctatum*), bekreftet gjennom synlige flygehull og boremel. Angrepene indikerer at forholdene i kjelleren over tid har ligget innenfor insektets trivselssone, med vedvarende høy relativ luftfuktighet.

Råkjeller fremstår uten tilfredsstillende ventilasjon. Luftutskiftingen er mangelfull, noe som bidrar til høy fuktbelastning i konstruksjonen.

Ved fortsatt høy fuktighet er det stor risiko for videre nedbrytning av treverket, økt bæreevnereduksjon samt ytterligere spredning av skadeinsekter til andre deler av bygget.

| TAKSTMANNENS VURDERING VED TG3: | |
|---|---|
| | TG3 vurdert utifra at kombinasjonen av mangelfull ventilasjon og aktivt borebilleangrep vurderes å ha vesentlig negativ innvirkning på konstruksjonens tekniske levetid og kan påvirke bæreevnen |

Anbefalt tiltak er å etablere tilstrekkelig ventilasjon for å redusere fuktinnhold i luft og treverk.

Ytterligere kartlegge skadeomfang i bærende konstruksjoner.

Utskiftninger av store deler av bjelkelag samt utførelse av beskrevne tiltak må utføres.

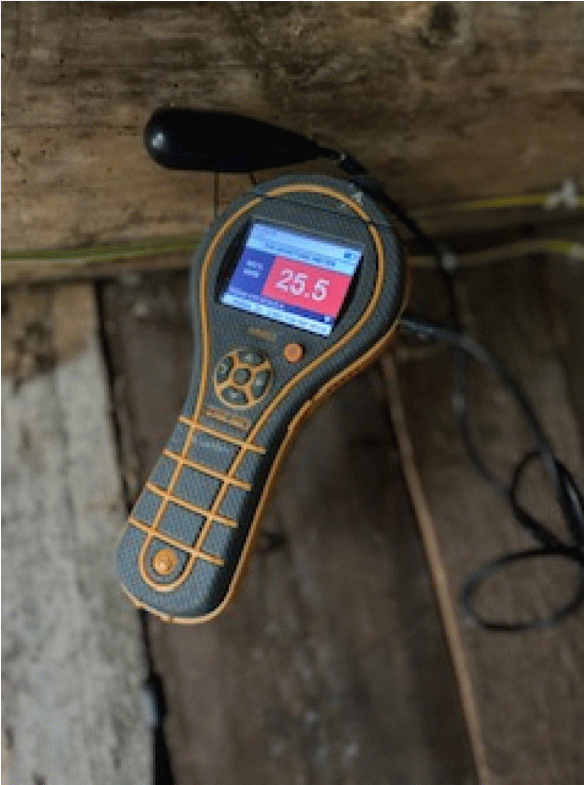
Taket viser misfarging og mørke flekker, samt sprekker og oppsvelling i skjøter. Skadene indikerer tidligere eller pågående fuktbelastning, trolig forårsaket av utilstrekkelig ventilasjon og høy luftfuktighet.

| TAKSTMANNENS VURDERING VED TG3: | |
|---|---|
| | TG3 vurdert utifra synlige skader i tak, kombinert med alder og usikker tetthet i konstruksjon som gir høy risiko for følgeskader og redusert funksjon. |

Vegger og tak må utbedres.
