Stordgata 10B, 5522 HAUGESUND

# Andelsnummer 80

Befaringsdato: 03.02.2023

Rapportdato: 06.02.2023

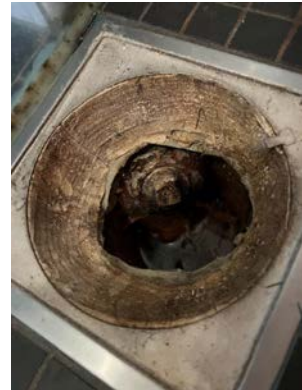
Det er ikke fremlagt dokumentasjon på utførelse på befaringsdagen. Sluket er besiktiget og det er synlig membran eller slukmansjett i sluket.

- Over halvparten av forventet brukstid er oppbrukt på slukløsningen.
- Membran i kombinasjon med gammelt sluk uten klemring. Membran er smurt ned på sluk.

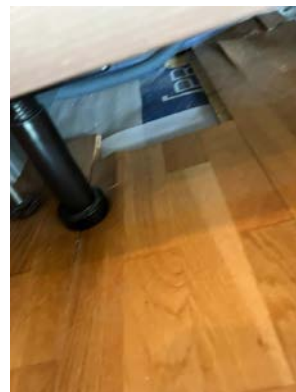
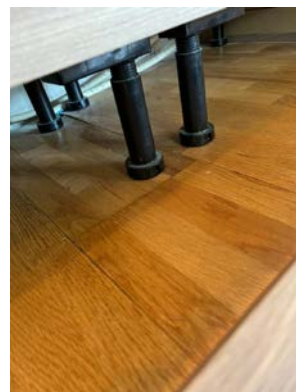
Kjøkkeninnredning med glatte fronter. Benkeplate i laminert spon. Det er integrert oppvaskmaskin, kjøl/frys, platetopp og komfyr. Det er registrert enkelte avvik.

- Det er påvist skader på overflater/kjøkkeninnredning utover normal slitasjegrad.
- Det er påvist skader/fuktskjolder i kjøkkengulv.

Det er skader i gulv ved oppvaskkum og under sokkel. Antas eldre lekkasje, ikke i nåværende eiers tid.

Det er sprekk i platetopp, på baksiden.

Eventuell oppussing/utskifting av skadet parkett, og platetopp må vurderes ut fra eget behov.
