Svehaug 12B, 5535 HAUGESUND

Enebolig på to etasjer og garasje

Befaringsdato: 11.10.2022

Rapportdato: 26.10.2022

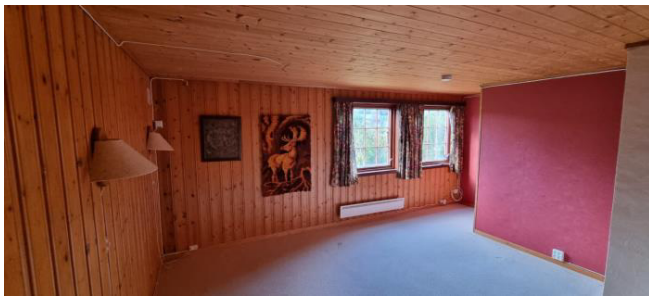
TG 3

Kjeller har synlig mur i store deler. Der det er panel er det synlig fuktmerke. Hulltaking anses derfor ikke som nødvendig.

- Det er påvist synlige fukt/råteskader i treverk i underetg./kjeller, hulltaking er derfor ikke nødvendig

Tg pga naturlig fuktutslag i kjeller.

- Andre tiltak:
- Det må foretas tiltak for å utbedre årsak til fukt-/råteskadene samt utbedre råteskadene
- Det anbefales at alt treverk i kjeller fjernes og at kjelleren har mest mulig åpne murkonstruksjoner med god utlufting.

Det anbefales avfukter frem til drenering utbedres rundt boligen.

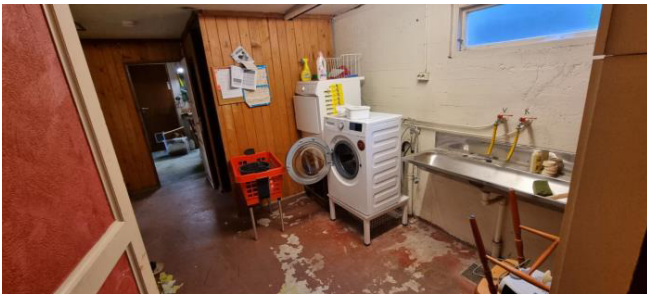
Rommet holder genrelt datidens standard.

Forventet levetid av våtrom er normalt 20 år, men dette er varierende og avhengig av type material, utførelse og bruk av rommet.

- Våtrommet må oppgraderes for å tåle normal bruk etter dagens krav.

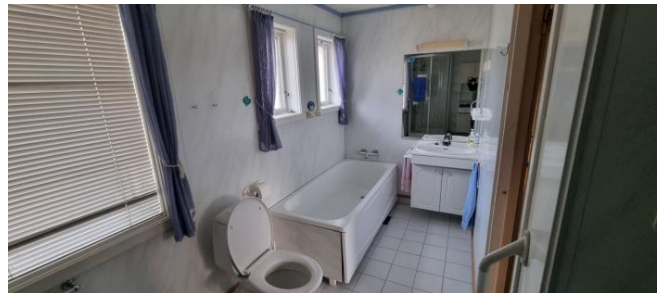
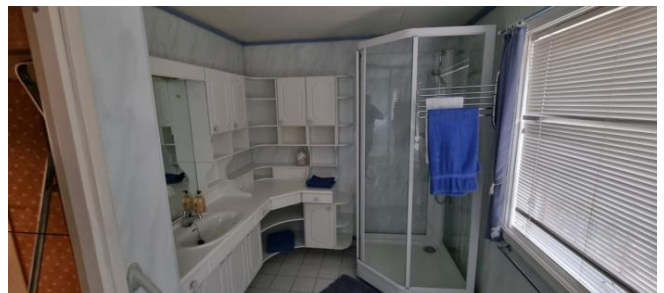
Flislagt bad: Inneholder dusjkabinett, badekar, servant x 2 stk og wc. Det er opplyst at rommet renovert/ombygget på 90- tallet.

Forventet levetid av våtrom er normalt 20 år, men dette er varierende og avhengig av type material, utførelse og bruk av rommet.

- Våtrommet må oppgraderes for å tåle normal bruk etter dagens krav. Tg pga normal elde og den naturlige risiko det medfører.

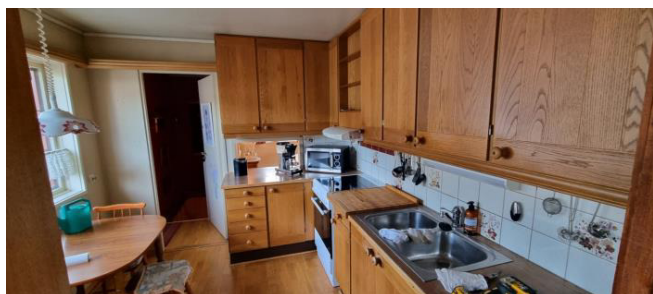
TG 2

Kjøkken fremstår generelt i normal stand tatt alder i betraktning. Noe bruksmerker må generelt forventes i skuffer og skap. Hvitevarer er frittstående. Normalt vedlikehold må generelt forventes.

- Det er påvist skader på overflater/kjøkkeninnredning utover normal slitasjegrad.

- Påviste skader må utbedres.
- Det er ikke behov for utbedringstiltak.
- Andre tiltak:
- Det må påregnes lokal utbedring/utskiftning.

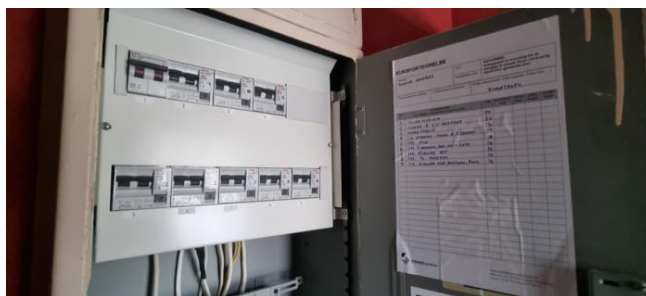
**Ja**

**Alle anlegg som ikke har dokumentasjon anbefales det el-kontroll på.**
