Tjøsvollvegen 140, 4270 ÅKREHAMN

Enebolig med sentral beliggenhet i  
Åkrehamn - Pen tomt med solrik  
hage - Renoveringsobjekt innvendig  
- Godt potensiale

## TILSTANDSRAPPORT

Tjøsvollvegen 140  
4270 ÅKREHAMN

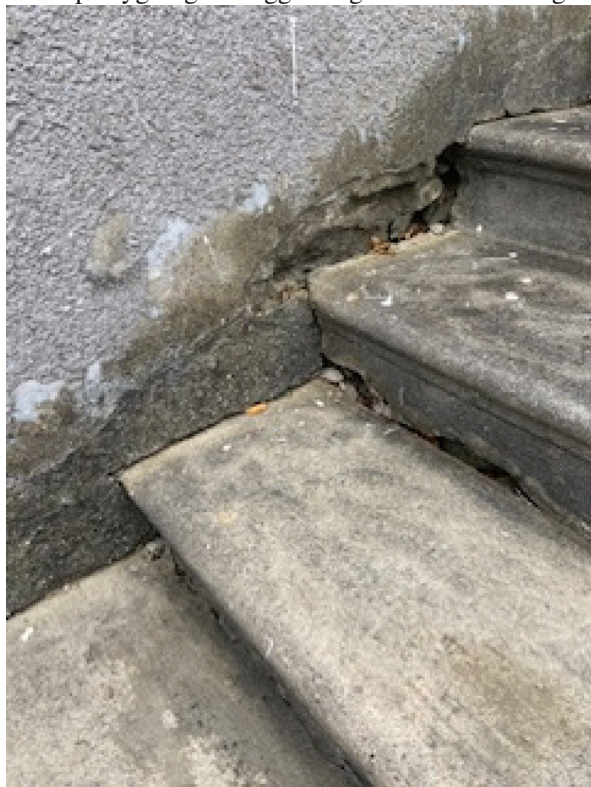
**Ingen** 1.2 Krypekjeller**Merknader:****TG 2** 1.3 Drenering

Fall fra grunnmur vurderes ikke som tilstrekkelig.

**Merknader:** Dagens drenering er av ukjent alder. Ved bruk av fuktindikator på innvendige overflater mot terreng ble det registrert høyere fuktverdi i nedre del av murvegger mot terreng. Mulig årsak til høyere fuktverdi kan være fukt-opptrekk fra grunn som følge av manglende fuktsperre/fuktsikring i gulv og vegg.

En annen mulig årsak til høyere fuktverdier i nedre del av murvegg kan være svikt i drenering.

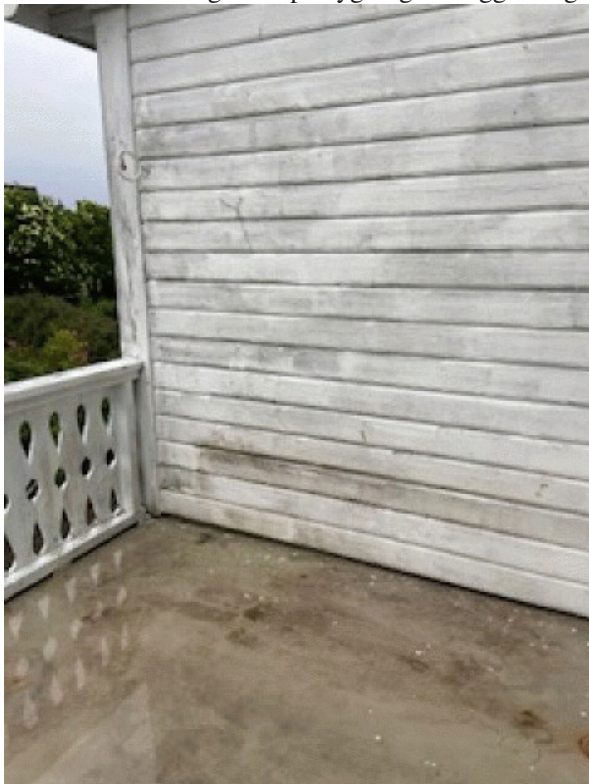
**3. Vinduer og ytterdører****TG 2** 3.1 Vinduer og ytterdører

Terrassedør i 2 etg av eldre modell. Nyere i 1 etg

**Merknader:** Vinduer fra 2012 fremsto i bra stand med bruksmerker  
Eldre vinduer og terrassedør i 2 etg må påregnes skiftet på kort sikt.  
Terrassedør 2 etg lot seg ikke åpne.  
TG3 og estimert kostnad ca 25- 50 000  
Avvik og alder på bygningsdel ligger til grunn for vurdering

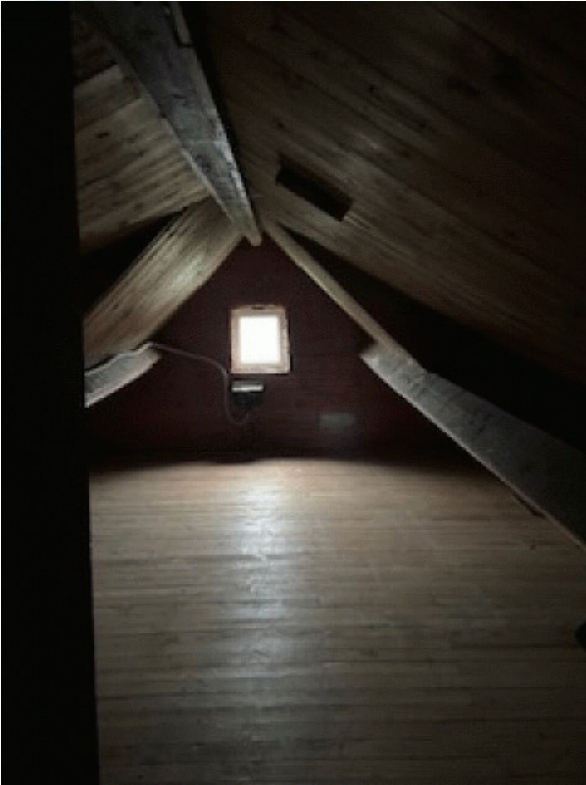
**TG 2** 4.2 Undertak, lekter og yttertekking (taktekkingen)

Det er ikke sikkerhetsforsvarlig å inspisere undertak, lekter og yttertekking.

**Merknader:** Fra bakkenivå ble det ikke observert tegn til svikt eller skader i tekkingen. Tekkingen er vurdert ut ifra alder og observasjoner gjort i innvendige himlinger i loftetasje.

Visuell kontroll og fuktsøk på tilfeldigvalgte valgte områder fra innvendige himlinger på loftetasje ga ingen tegn til fukt i konstruksjonen.

For en fullstendig vurdering, så må en grundigere taksjekk utføres.

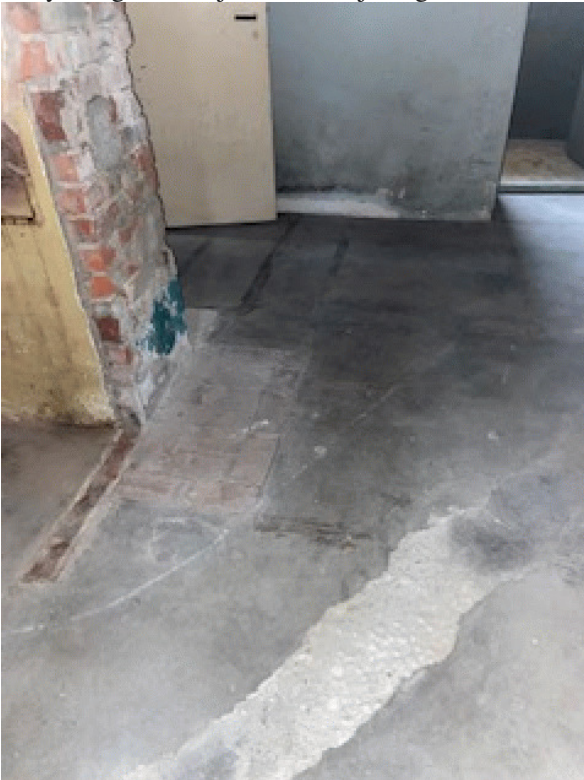
### TG 2 8.1 Etasjeskillere

**Merknader:** Det opplyses at etasjeskillere og vegger ikke ble målt med instrument for å finne eventuelt avvik og retning på overflate.

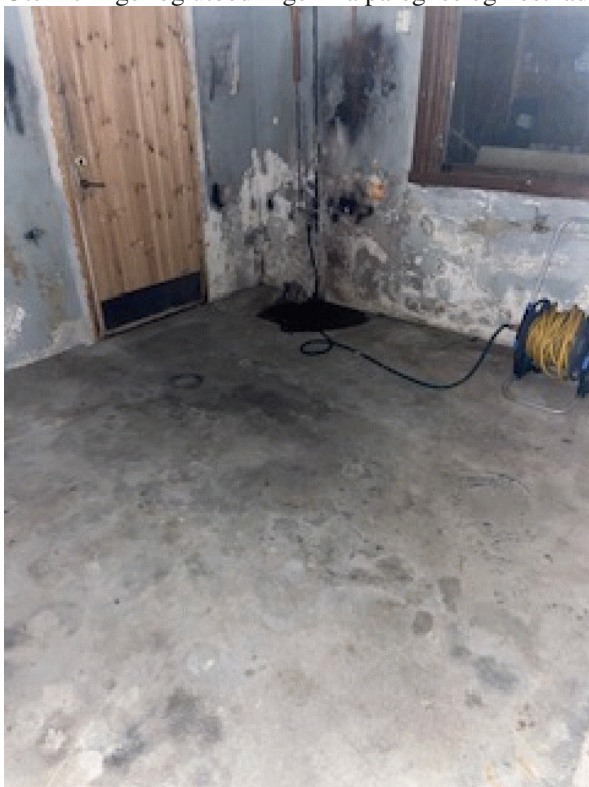
#### TG 3 9.1.2 Gulvets overflate

Det er påvist sopp, råteskade og skadedyr.

**Merknader:** Det registreres en del råteskader i tregulv og disse må utbedres i sin helhet

Det gjøres oppmerksom på at det ikke var normalt for bygge året å etablere fuktsperre mot grunn før støyping av kjellergulv.

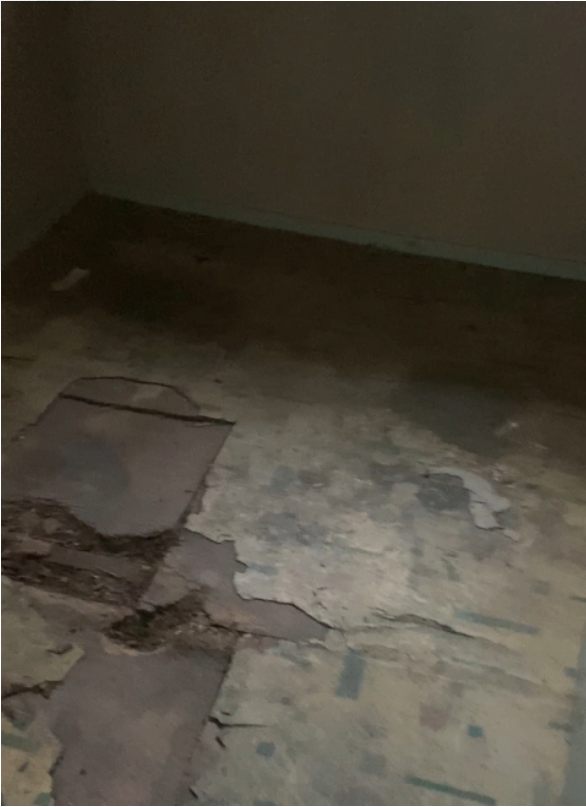
**TG 3** 9.1.3 Fuktmåling og ventilasjon

**Merknader:** Det måles en del forhøyede fuktverdier både i vegg og luft i etasje kjennes som noe rå.

Etasjen må ventileres og fuktsperre både innvendig og utvendig etableres.

Innkledde flater må undersøkes i sin helhet.

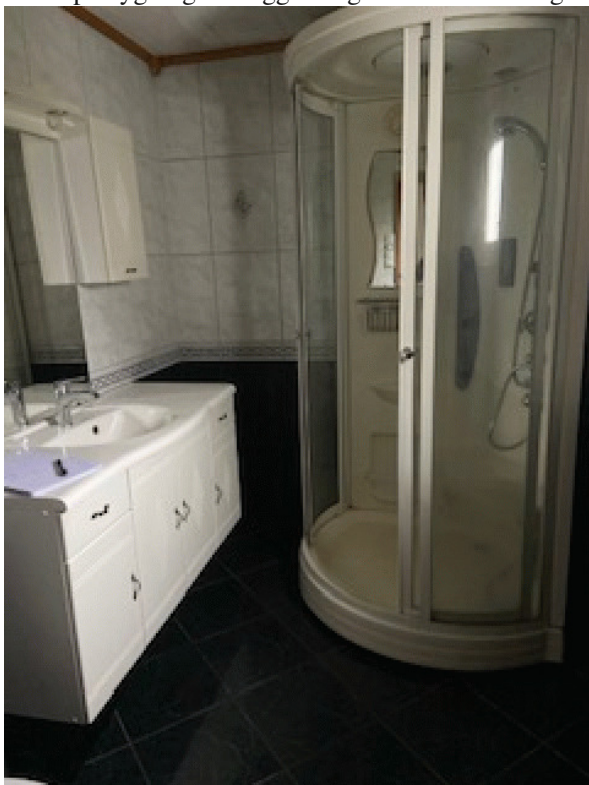
#### TG 2 10.1.2 Overflate gulv

Det er ikke påvist sprekker i fuger.

Det er ikke påvist flekker eller andre skader.

Avvik og alder på bygningsdel ligger til grunn for vurdering.

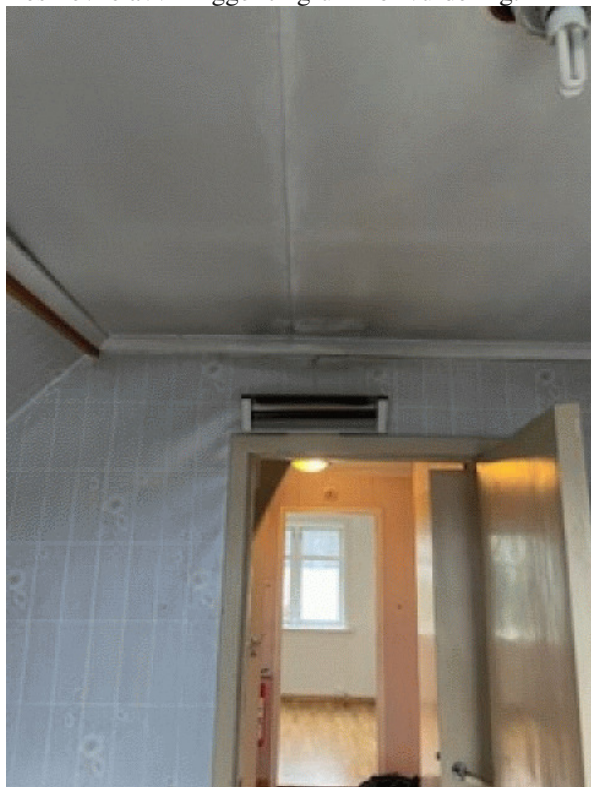
### TG 3 10.2.2 Overflate gulv

Det er påvist riss og sprekker.  
 Skjøter og underkant av plater på gulv er ikke inspisert.  
 Det er ikke påvist tilfredsstillende fall til sluket.  
 Terskel er vurdert som tilfredsstillende.  
 Det er påvist flekker eller andre skader.

**Merknader:** Våtromsbelegg fremstår som slitt og det er sprekker i sveiseskjøter.

Det registreres også avvik ved rørgjennomføringer.

I rom under baderom så er det skader i himling, som kan være fra lekkasjevann fra baderom. Det ble ikke her påvist fukt på befaringstidspunkt, men usikker når badet sist var i bruk.

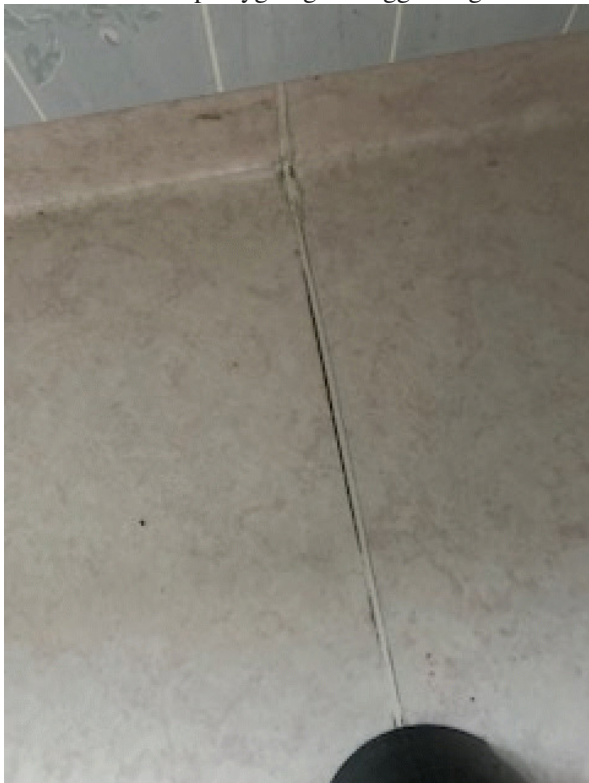
### TG 3 10.2.3 Membran, tettesjiktet og sluk

Det er påvist avvik i forhold til sluk, rørgjennomføringer, mansjetter eller klemring.

**Merknader:** Det er påvist vannskader i etasjen under og dette antatt fra utett belegg. Det er foretatt fuktmåling ved skadede overflater. Ingen forhøyede verdier målt, men belegg må skiftes ut i sin helhet og en må påregne seg at himling tilstøtende rom i etasjen under må skiftes. Trebjelkelag og konstruksjoner må undersøkes i sin helhet.

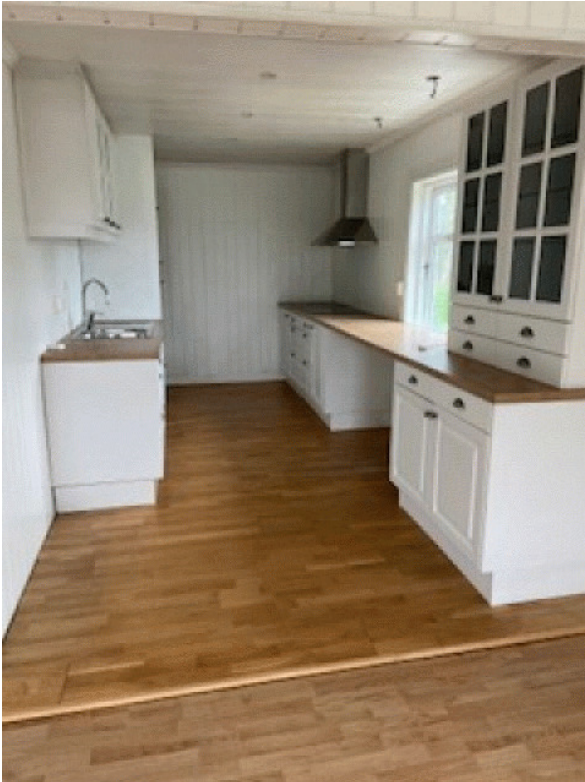
### TG 3 12.1 Andre rom

**Merknader:** Stort sett alle rom i boligen har behov for utbedringer i overflater og totalrenovering må påregnes.
