Vestre Karmøyveg 569, 4274 STOL

Ferkingstad- Enebolig med dobbel garasje - Oppgradert med nytt taktekke i 2020, fleste vinduer og kledning fra ca. 2009!

## TILSTANDSRAPPORT

Vestre Karmøyveg 569  
4274 STOL

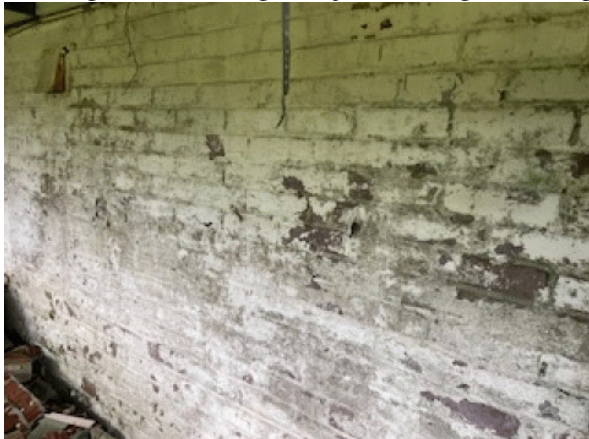
Det er ikke påvist synlige skader eller skjevheter på fundamentet.

Det er ikke påvist riss, sprekker eller skader på grunnmuren.

**Merknader:** Beskaffenheten er ikke kjent, vurderingen er gjort ut i fra tilstand på grunnmur. Det er ikke påvist større setninger eller skader på muren, slik at grunnen vurderes å være stabil.

Noe slitasje på utvendig puss og maling registreres under terrasse.

Forøvrig normal elde og slitasje, tilstandsgrad settes på grunn av alder.

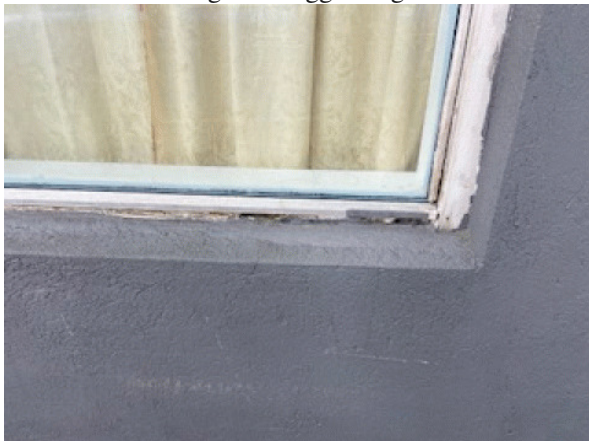
**Merknader:** Vinduer mot øst i 1 etasje og terrassedør i 2 etasje mot vest har råteskader i karm. TG3 og estimert kostnad 25-50 000,- Øvrige vinduer og dører fremstår i bra stand ihht alder. Det vil måtte påregnes stedvis smøring/justering. Pga. alder er enkelte pakninger harde med påfølgende nedsatt tettefunksjon. Det ble ikke observert punkterte glass på befaringen, men dette kan ikke utelukkes. For å avdekke punktert glass kreves rett lys og temperatur.

Normalt tid før utskiftning av vinduer og dører i tre er 30 - 50 år.

Beskrevne avvik og alder ligger til grunn for vurdering.

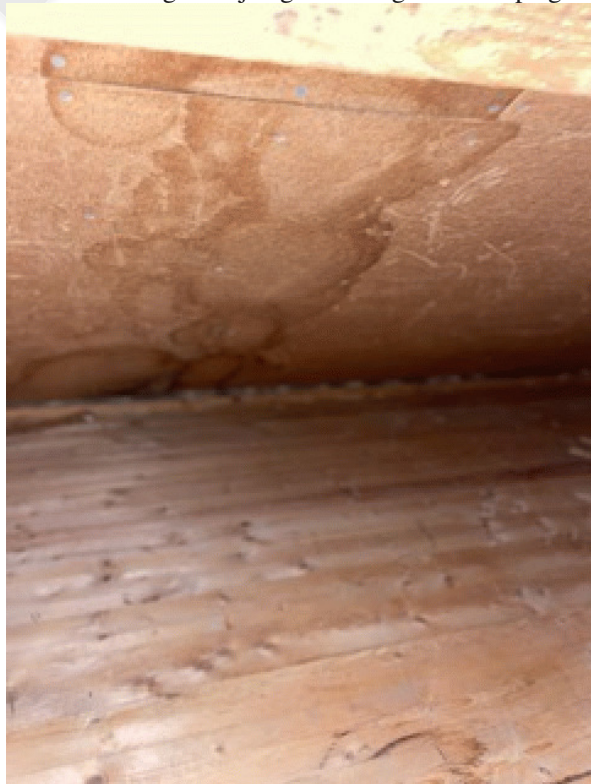
#### TG 2 4.1 Takkonstruksjon, takteking og skorstein over tak

Det er påvist fuktskjolder.

Det er ikke påvist råteskade eller skadedyr.

Det registreres noen fuktskjolder i himling i loftsetasje/lagringsloft, men antas å være fra tidligere lekkasjer. Tørt på befaringstidspunkt.

Normal elde og slitasje og tilstandsgrad settes på grunn av alder.

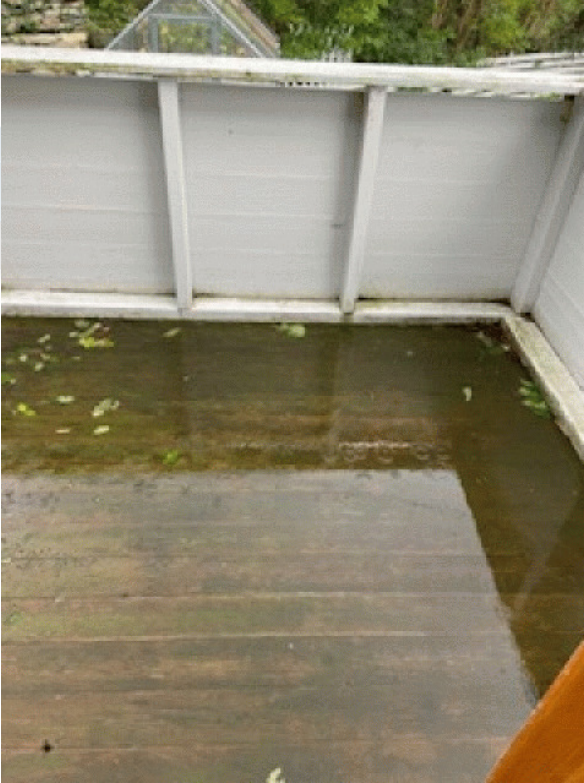
Konstruksjonen vurderes som forsvarlig festet.

Tiltak bør vurderes og utskiftninger må påregnes.

Beskrevne avvik og alder ligger til grunn for vurdering.

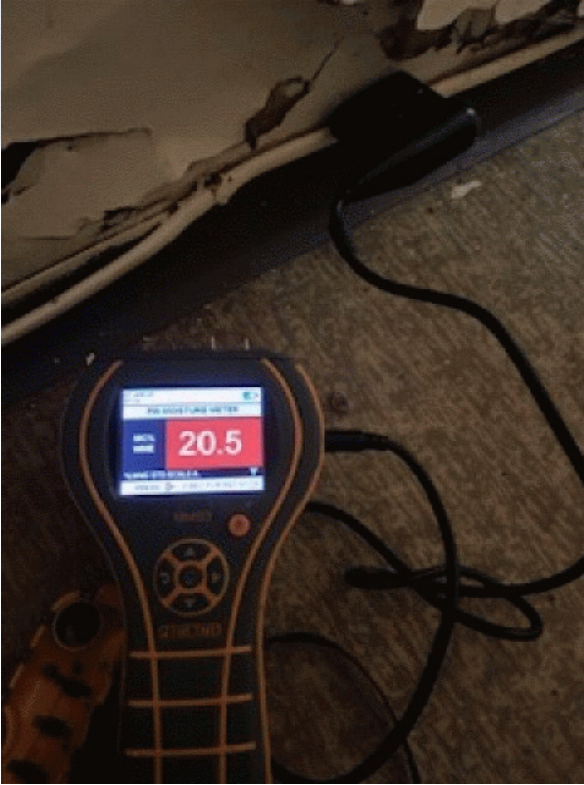
Det er påvist noen riss eller sprekker.

Det er påvist fuktskjolder, støvcondens, svertesopp og spor etter sopp, råteskader og/eller skadedyr.

**Merknader:** Synlige overflater er tydeligvis fuktskadet i nedre del mot gulv. Det måles her høye fuktverdier. Mulig årsak er svikt/manglende drenering på utsiden og i tillegg manglende fuktsperr mot grunn.

Yttervegger må påregnes utbedret i sin helhet og ytterligere skader inne i utlektet konstruksjon kan ikke utelukkes. Beskrevne avvik og alder ligger til grunn for vurdering

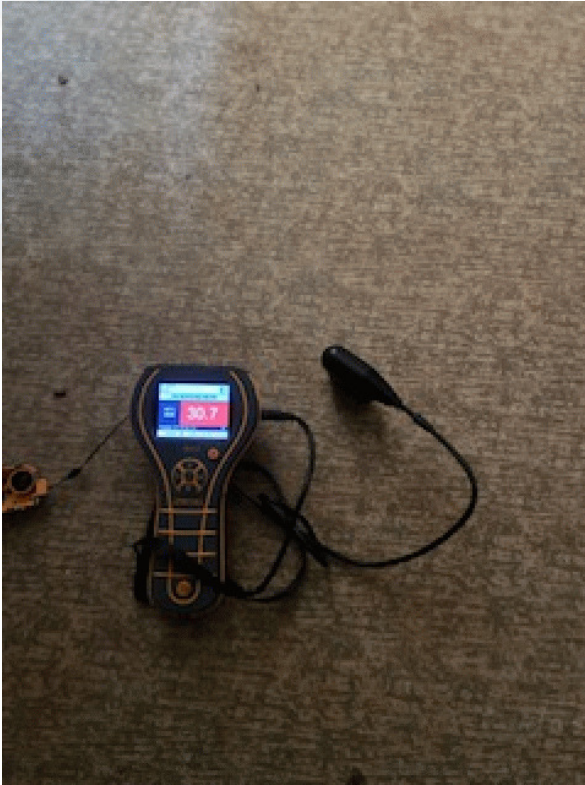
### TG 3 9.1.2 Gulvets overflate

Det er påvist knirk i gulvene.

Det er påvist avvik overganger og skjøter.

**Merknader:** Det er synlige fuktskader i overflater. Det måles her høye fuktverdier. Mulig årsak er svikt/manglende drenering på utsiden og i tillegg manglende fuktsperr mot grunn.

Opplektet gulvkonstruksjon må påregnes utbedret i sin helhet og ytterligere skader inne i opplektet konstruksjon kan ikke utelukkes.

Beskrevne avvik og alder ligger til grunn for vurdering

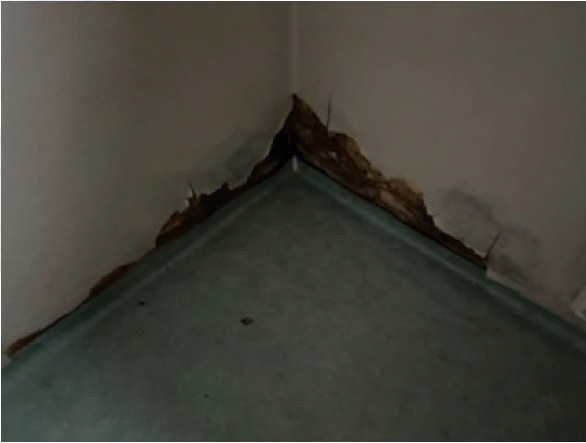
### TG 3 9.1.3 Fuktmåling og ventilasjon

Det er ikke boret hull i tilstøtende rom eller fra undersiden.

Det er i punkt 9.1.1 og 9.1.2 beskrevet avvik på bygningsdeler i boligens 1 etasje som ligger delvis under terreng.

**Merknader:** Etasjen er ikke tiltrekkelig ventilert. Det er målt for fukt i overflater og det påvises her høye fuktverdier. Det er derfor ikke hensiktsmessig å bore hull inn i konstruksjon for å ytterligere påvisninger av fuktverdier. Bygningsdel må påregnes utbedres i sin helhet og etimerte kosntnader er tatt med i punkt 9.1.1 og 9.1.2

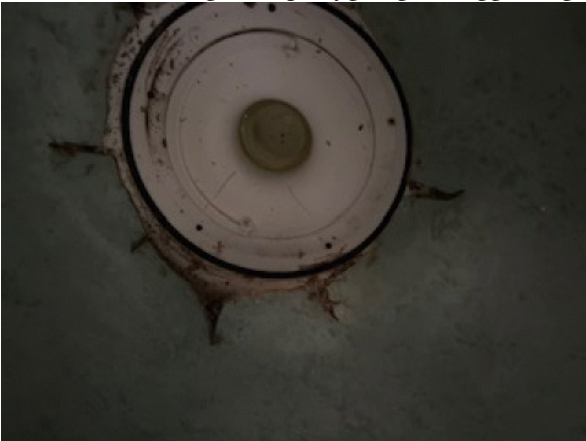
**TG 3** 10.1.2 Overflate gulv

Det er påvist riss og sprekker.

Det er påvist flekker eller andre skader.

Vaskerom har våtromsbelegg på gulv. Belegg er brettet opp langs vegg, men ikke klemmt i sluk.

**Merknader:** Våtromsbelegg er slitt og er på enkelte plasser sprukket opp. Ved sluk er det synlige skader og sprekker på belegg. Våtromsbelegg fungerer som tettesjikt i rommet og må utbedres. Beskrevne avvik og alder på bygningsdel ligger til grunn for vurdering.

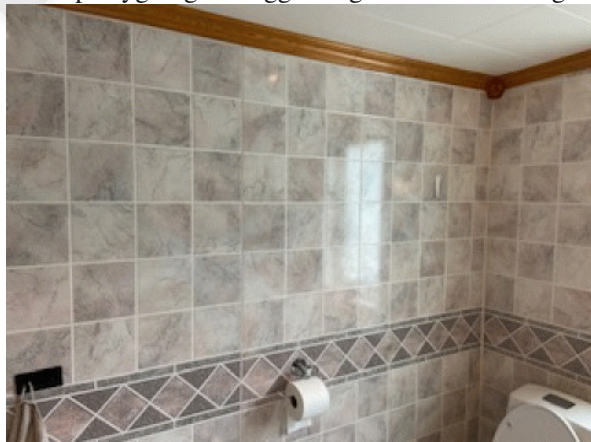
**TG 3** 10.1.3 Membran, tettesjiktet og sluk

Det er påvist avvik i forhold til sluk, rørgjennomføringer, mansjetter eller klemring.

Det er påvist tegn på feil utførelse, feil materialvalg, skadelig fukt eller utettheter.

**Merknader:** Det er ikke tatt hull i konstruksjon for fuktmåling da det allerede er påvist fukt i overflater.

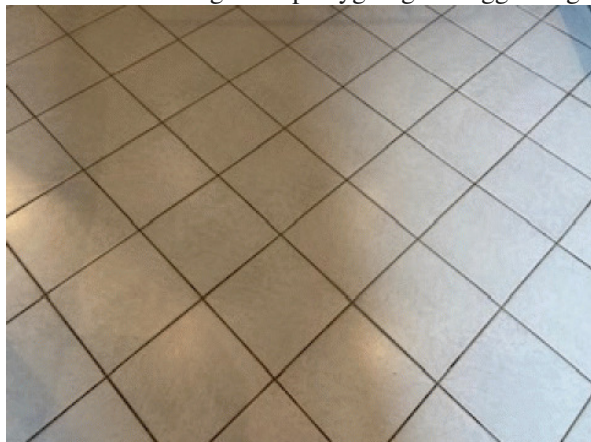
#### TG 2 10.2.2 Overflate gulv

Det er ikke påvist riss og sprekker.  
Det er ikke påvist sprekker i fuger.  
Skjøter og underkant av plater på gulv er ikke inspisert.  
Det er ikke påvist bom (hulrom) under fliser.  
Det er ikke påvist tilfredsstillende fall til sluket.  
Terskel er vurdert som tilfredsstillende.  
Det er ikke påvist knirk i gulvet.  
Det er ikke påvist flekker eller andre skader.

Baderom har fliser på gulv.  
Fall kontrollert med laser og enkel bomtest i flis foretatt.

**Merknader:** Fliser fremstår som hele og i bra stand. Enkel bomtest avdekket ingen løse fliser. Fall målt med laser viste tilnærmet flatt gulv og ikke ihht dagens krav om 1:100.  
Rommet kan fungere med avvik med ved endret bruk så må tilstrekkelig fall etableres.  
Normal tid for utskiftning av keramiske fliser er 10-30 år.  
Beskrevne avvik og alder på bygningsdel ligger til grunn for vurdering.

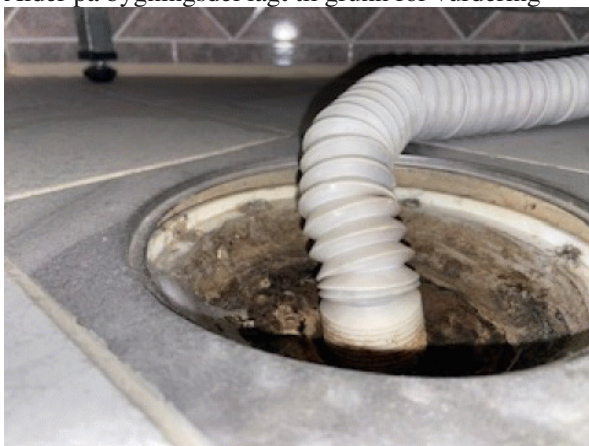
#### TG 2 10.2.3 Membran, tettesjiktet og sluk

Membranen er fra ca. 1999

Det er ikke påvist avvik i forhold til sluk, rørgjennomføringer, mansjetter eller klemring.

Det er ikke påvist tegn på feil utførelse, feil materialvalg, skadelig fukt eller utettheter.

**Merknader:** Det gjøres spesielt oppmerksom på at tekking (membran og mansjetter) ikke er kontrollerbare i sin helhet, fordi dette bare kan gjøres ved å demontere fliser. Denne type destruktive undersøkelser blir aldri foretatt ved en tilstandskontroll for eierskifterapport. Det forutsettes/forventes at bruk av tett membran er benyttet i sin helhet som fuktsikring bak og under flis.

Normaltid før utskiftning av membran under flis er 10-20år

Alder på bygningsdel lagt til grunn for vurdering
