Asparsletta 12, 5563 FØRRESFJORDEN

#### FØRRESFJORDEN

Kjekk 3-roms leilighet med alt på ett plan - Solrik terrasse - Trappefri adkomst.

**TILSTANDSRAPPORT**  
**Asparsletta 12**  
**5563 FØRRESFJORDEN**

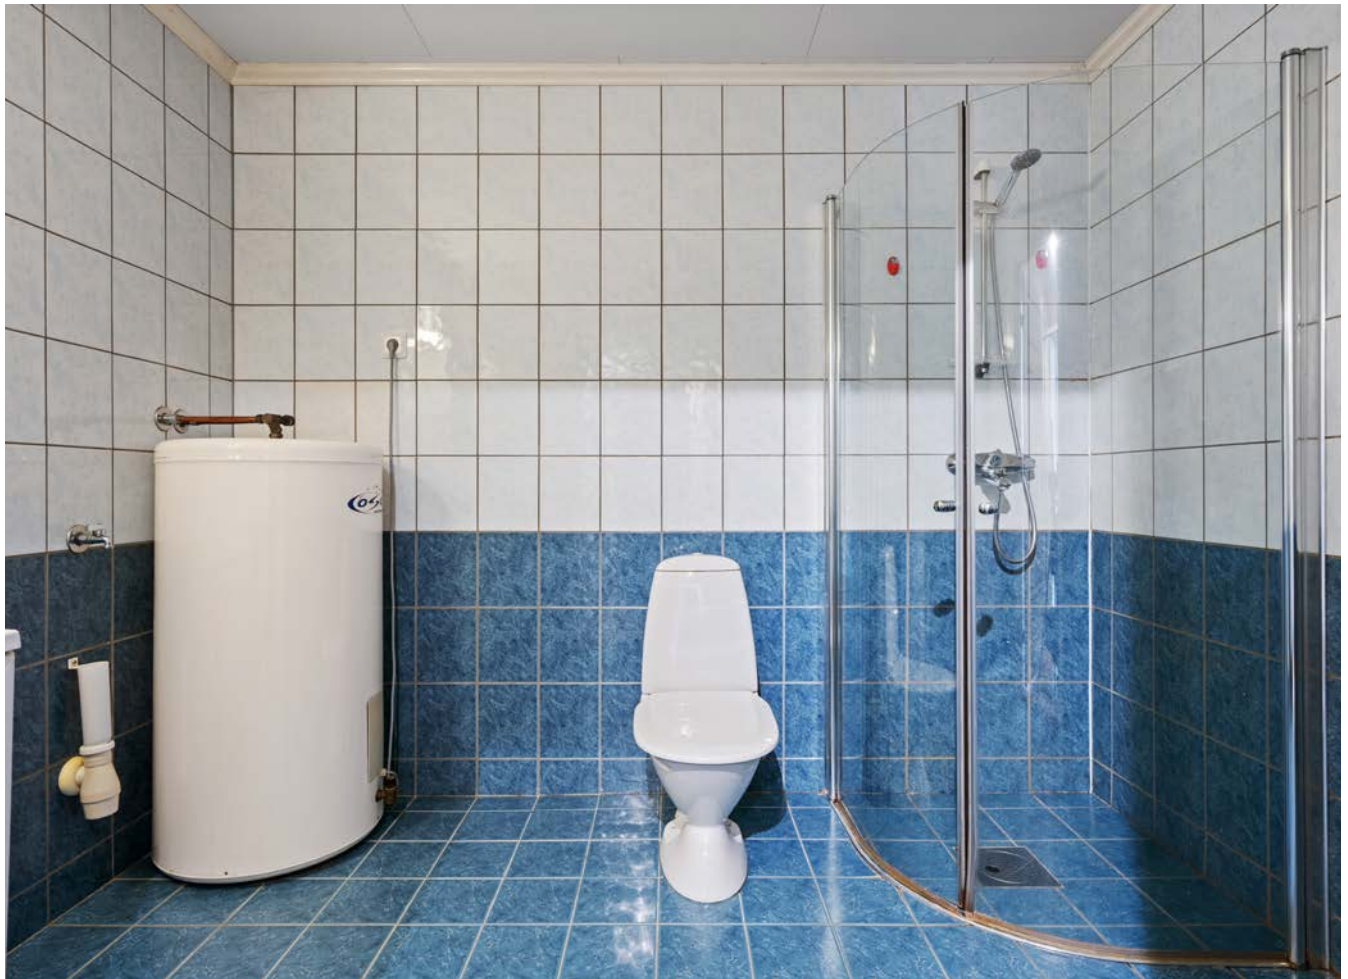
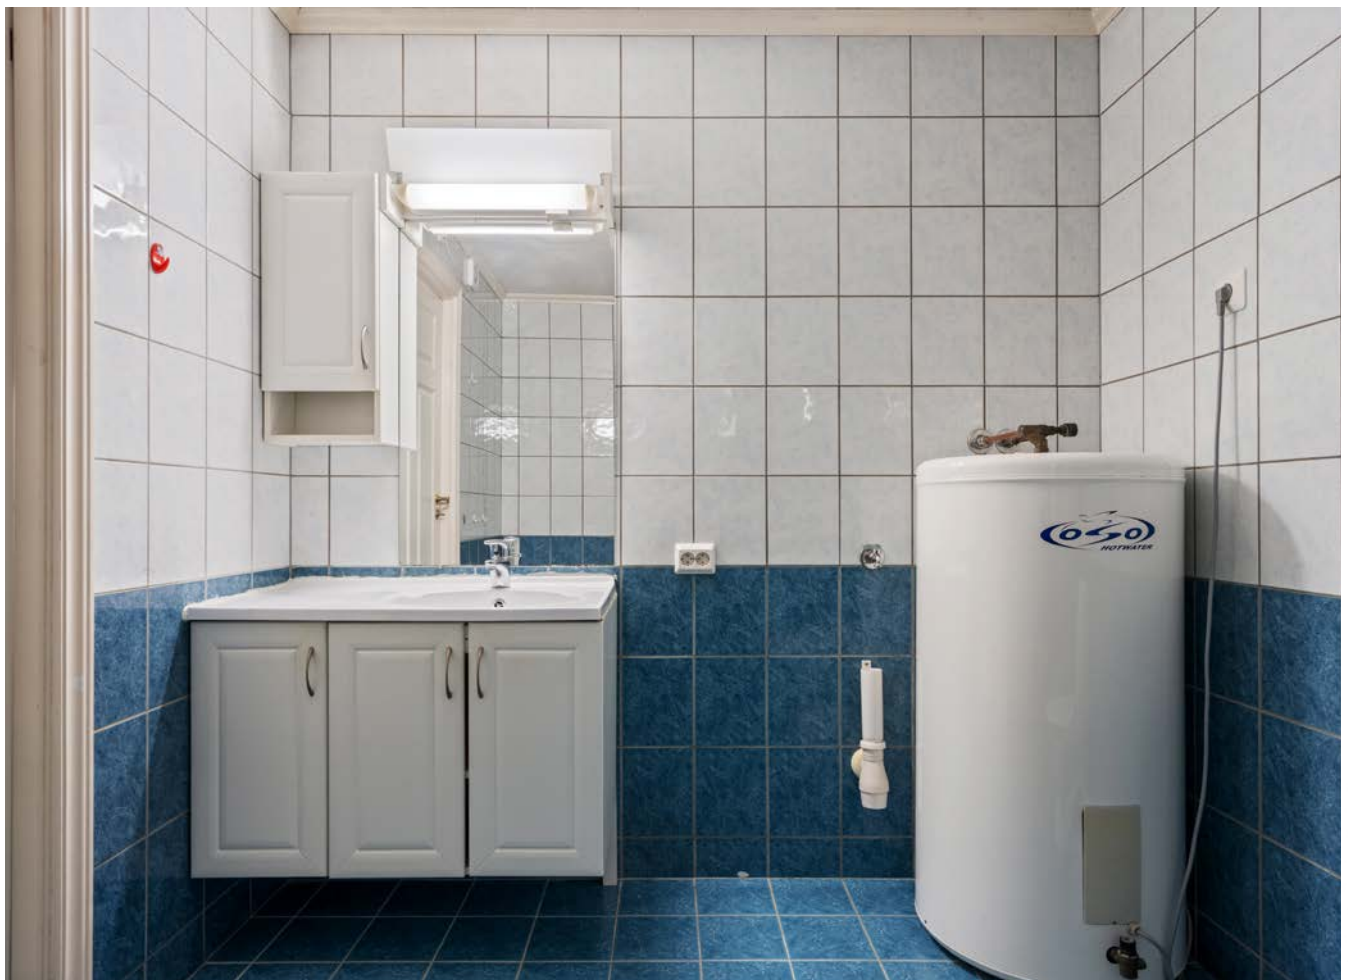
Badet

TG2- Baderommet fra 2002 har flere forhold som viser slitasje og mangler i fuktsikring, inkludert sår i fliser,

Dette gir økt risiko for vannansamling og lekkasje, og forholdet vurderes som avvik som bør utbedres ved oppgradering av våtrommet.

Baderommet fremstår som et eldre våtrom med løsninger og materialbruk som ikke tilfredsstiller dagens krav til fuktsikring. Sår i flisglasur og oppsprukket mykfug i dusjhjørnet gir økt risiko for fuktinntrenging i underliggende konstruksjoner. Slitt servantseksjon og improvisert oppstøtting indikerer redusert funksjon og levetid. Ufagmessig utførelse av mykfug rundt servant svekker tettheten i utsatte soner. Selv om rommet har mekanisk avtrekk, er den samlede tilstanden preget av alder og slitasje.

Fuktinntrenging i vegg- og gulvkonstruksjoner via skadet flis og oppsprukket fug.

Skjulte råteskader bak servantseksjon og i dusjhjørne.

Gulvet fremstår visuelt som intakt, men manglende fall mot sluk gir redusert avrenning og økt risiko for vannansamling. At membranen ikke er trukket tilstrekkelig opp ved terskel er et avvik fra anbefalt utførelse og kan gi risiko for vannlekkasje ut av rommet ved større vannmengder. Selv om flisene er hele, er det den underliggende membranløsningen og fallforholdene som er avgjørende for fuktsikkerheten. Løsningen vurderes som avvik med behov for tiltak ved oppgradering.

Utbedre eller skifte skadet flis og mykfug, spesielt i dusjhjørnet.

Utbedre ufagmessig fugarbeid rundt servant.

Planlegge oppgradering av våtrommet for å etablere moderne og forskriftsmessig fuktsikring.

Etablere korrekt fall mot sluk ved eventuell rehabilitering.  
Sørge for at membran trekkes tilstrekkelig opp ved terskel ved oppgradering.  
Kontrollere underliggende konstruksjoner for fukt dersom det er mistanke om lekkasje.

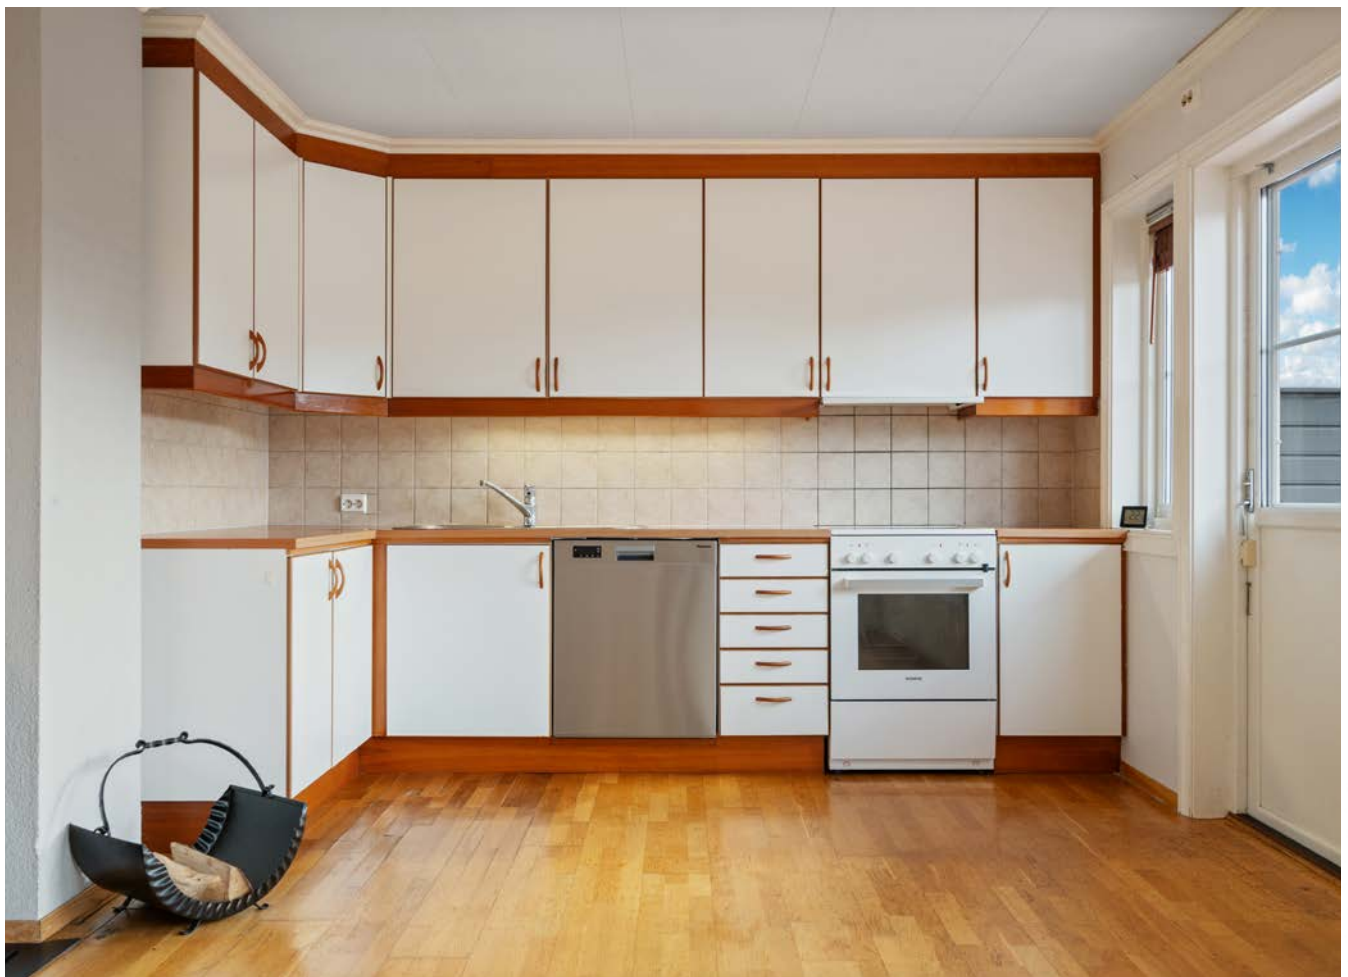
TG2- Kjøkkeninnredningen fremstår som hel og funksjonell, men gulvet har betydelige skader etter tidligere fukt.

Dagens målinger viser ingen avvik, men tidligere fuktpåvirkning gir risiko for skjulte skader. Forholdet vurderes som avvik med behov for oppfølging og eventuelle tiltak.

Kjøkkenen med god benke- og skapplass. Dør til terrassen/hagen fra kjøkken.

På gulv er det registrert store skader i parkett som følge av tidligere fukt. Det var tørt på befaringspunkt, og fuktkontroll utført med fuktindikator ga ikke unormale fuktverdier i områder hvor det normalt er risiko for fuktvandring, herunder i underskap under vask, området rundt oppvaskmaskin og på gulv ved sokkellist.

Innredningen fremstår som funksjonell og i normal stand for alder, men gulvet har tydelige skader etter tidligere fuktpåvirkning. Selv om dagens målinger ikke viser forhøyede fuktverdier, indikerer skadene at det tidligere har vært lekkasje eller fuktvandring i området. Dette kan ha påvirket underliggende konstruksjoner, selv om dette ikke er synlig uten inngrep. Manglende vurdering av hvitevarer innebærer at teknisk tilstand ikke kan kommenteres.

Vurdere utskifting av skadet parkett og kontroll av underliggende konstruksjoner.

Kontrollere rørføringer og tilkoblinger for å sikre at tidligere lekkasjekilde er utbedret.

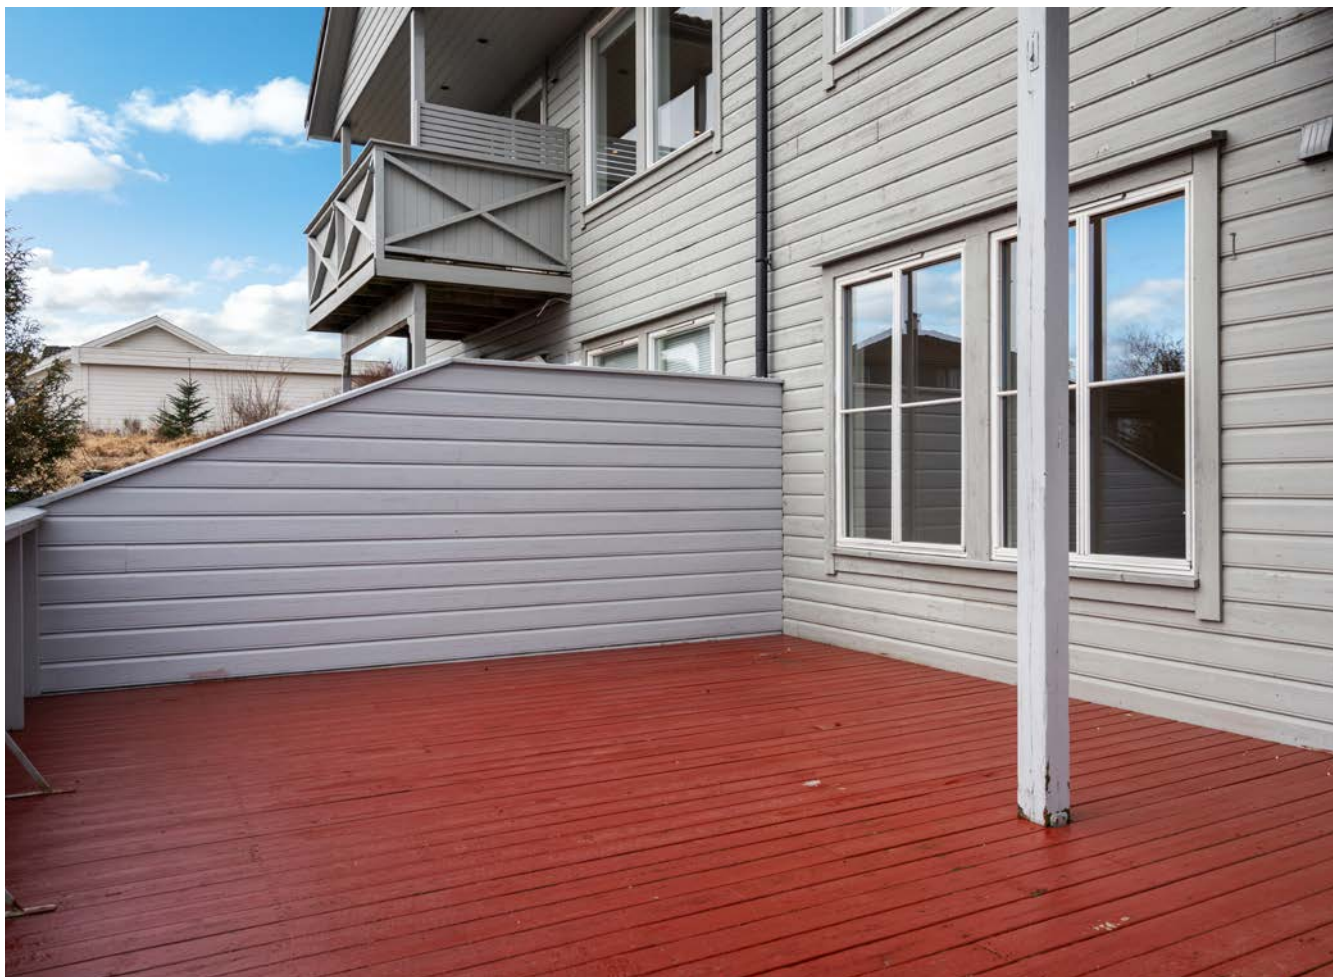
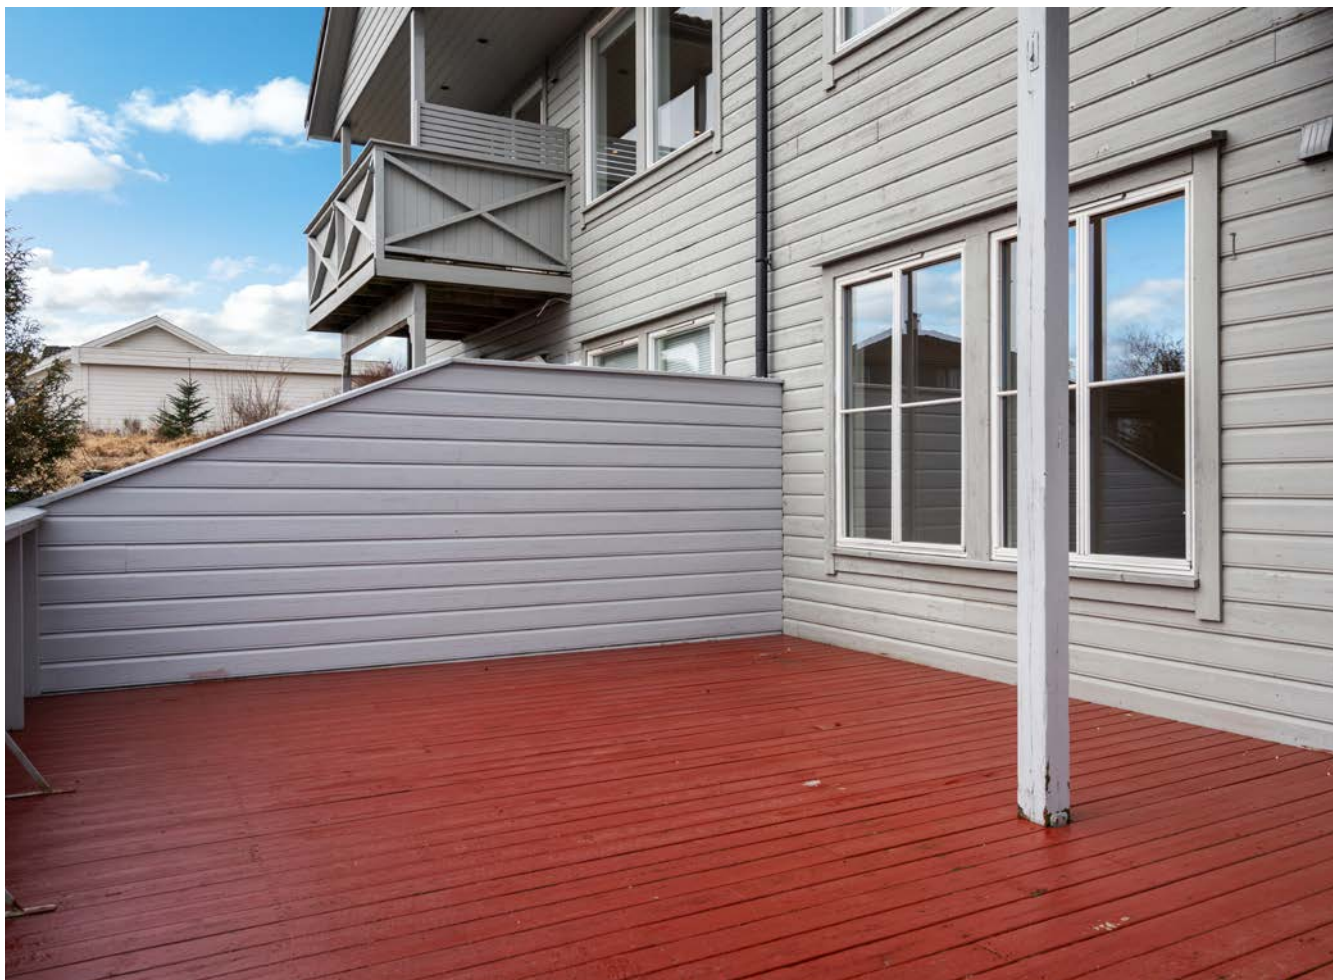
TG2- Terrassen har avflassing på terrassebord og råteskader i rekkverk og levegg, men i mindre omfang.

Forholdene vurderes som avvik som bør utbedres for å sikre funksjon, sikkerhet og videre levetid.

Leiligheten har terrasse bygget opp med bjelkelag, rekkverk og terrassebord i tre. Terrassebordene er overmalt, og det registreres noe avflassing. Det registreres også råteskader i topprekke på rekkverk samt i levegg, men i mindre omfang.

Terrassen fremstår som funksjonell, men med tydelige tegn til slitasje og fuktpåvirkning. Avflassing på terrassebord indikerer at overflatebehandlingen er svekket og at treverket er eksponert for vær og fukt. Råteskader i topprekke og levegg er et konstruktivt avvik som svekker både sikkerhet og levetid. Rekkverkets tilstand bør følges opp, da råde i topprekke kan utvikle seg videre og påvirke stabiliteten. Terrassen vurderes som avvik med behov for tiltak.

Skifte ut råteskadede deler av rekkverk og levegg.

Kontrollere bjelkelag og øvrige konstruksjoner for eventuelle skjulte skader.
