Breidablikkvegen 24, 4250 KOPERVIK

Prisantydning  
**3 990 000,-**

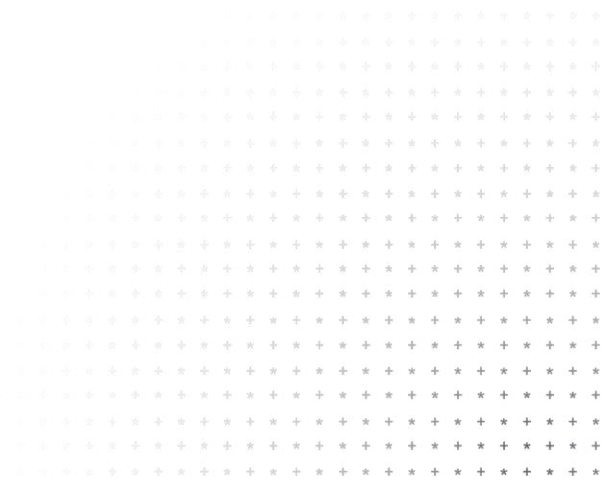
-Inngangsdør og sidefelt bør byttes. Punktert/sprekk i skyvedør mot terrasse. Terrasse ikke byggemeldt. Flere vinduer i kjeller punktert.

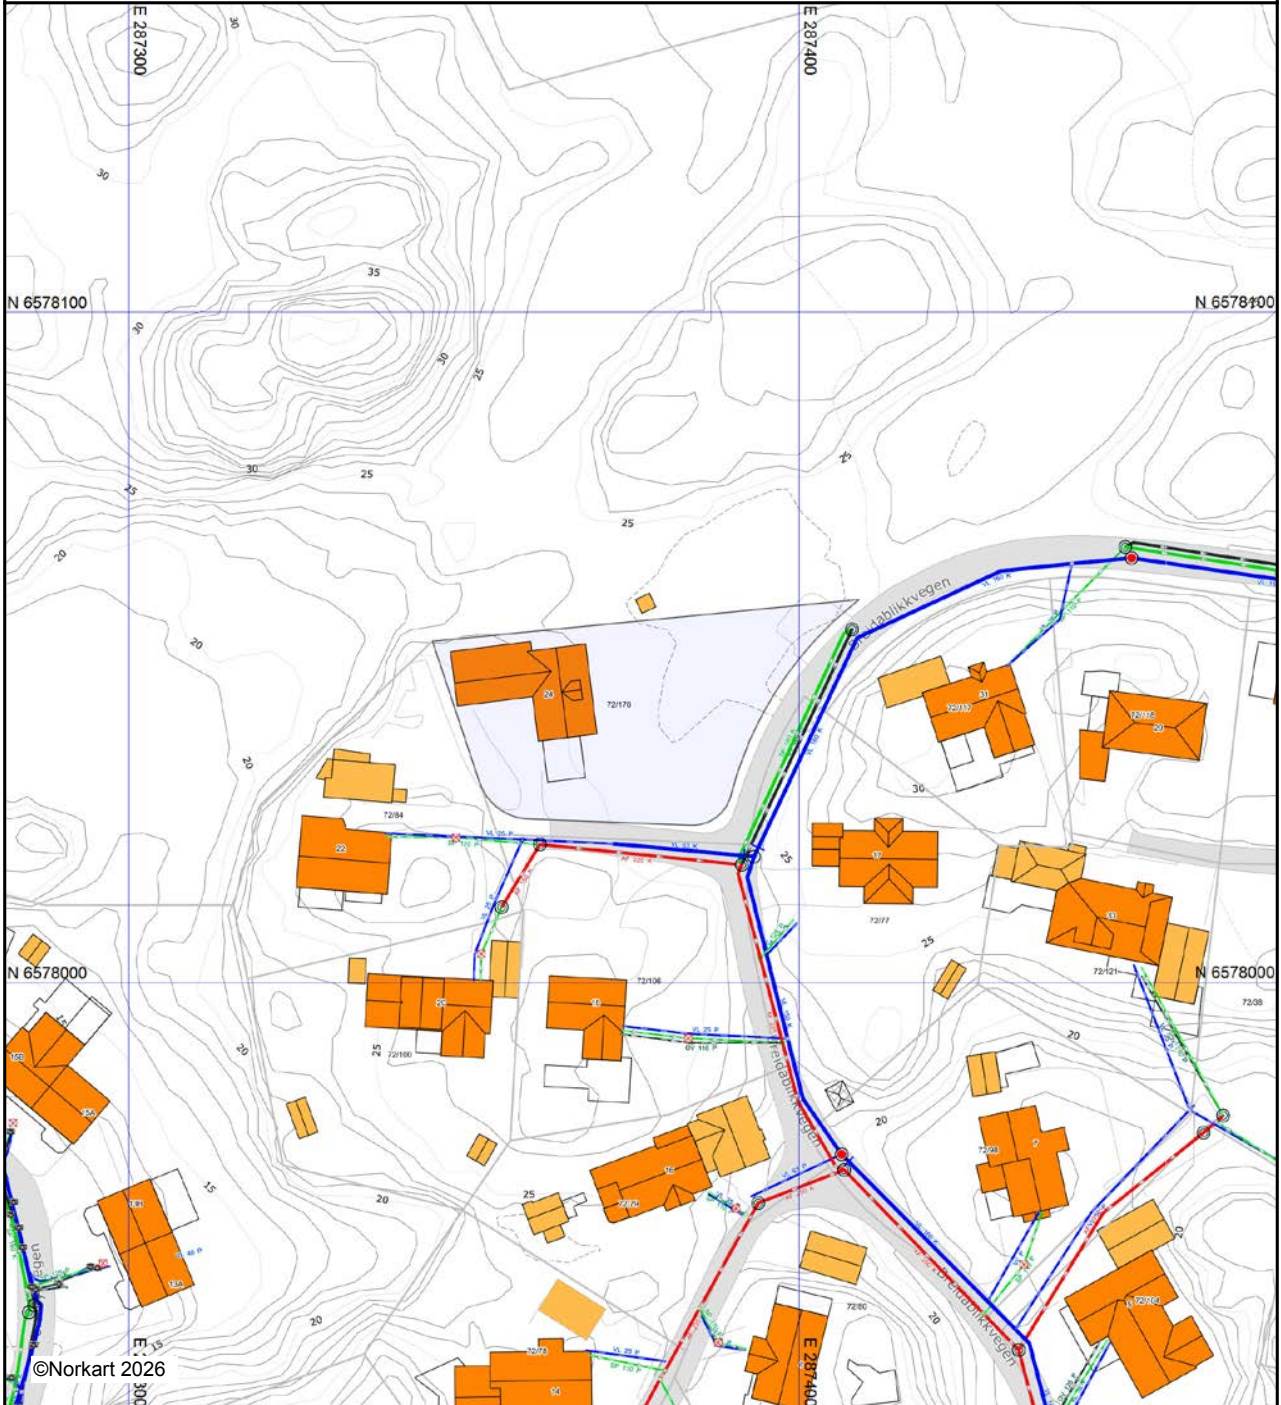
NB: Det tas forbehold om at det kan forkomme feil, mangler eller avvik i kartet.  
Vann og avløpsledninger har usikker plassering. Noen eiendomsgrenser er usikre.
