Djupaskarvegen 97, 5521 HAUGESUND

Påkostet enebolig - Carport m/  
terrasse - Lettstelt eiendom  
-Sentrumsnær

## TILSTANDSRAPPORT

Djupaskarsvegen 97  
5521 HAUGESUND

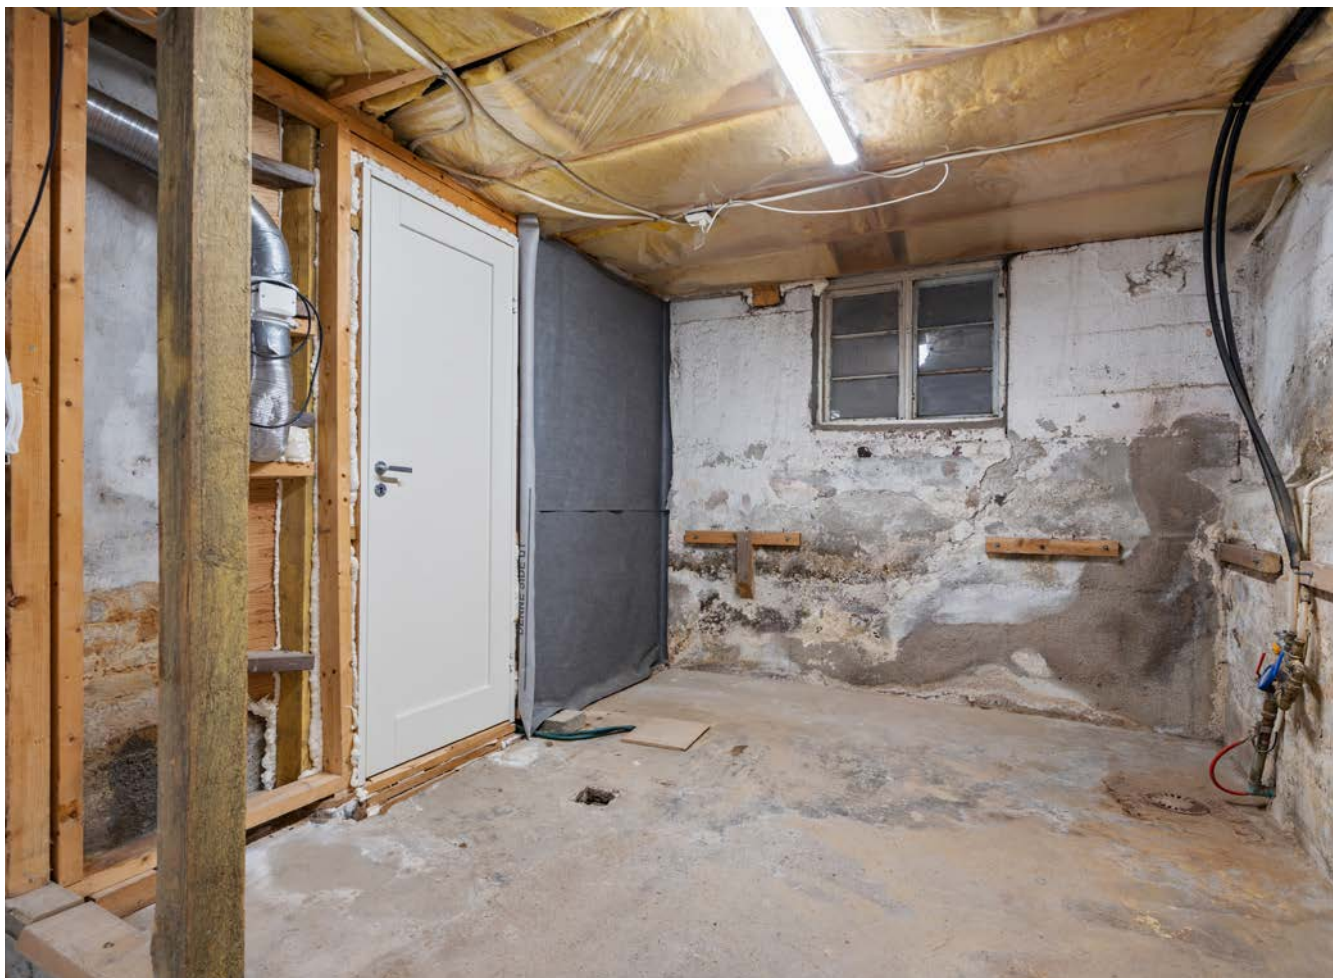
Isolasjon i kjellertak. God takhøyde i kjeller.
