Djupaskarvegen 97, 5521 HAUGESUND

Påkostet enebolig - Carport m/
ferrasse - Lettstelt eiendom
-Sentrumsnær

TILSTANDSRAPPORT

Djupaskarsvegen 97
5521 HAUGESUND

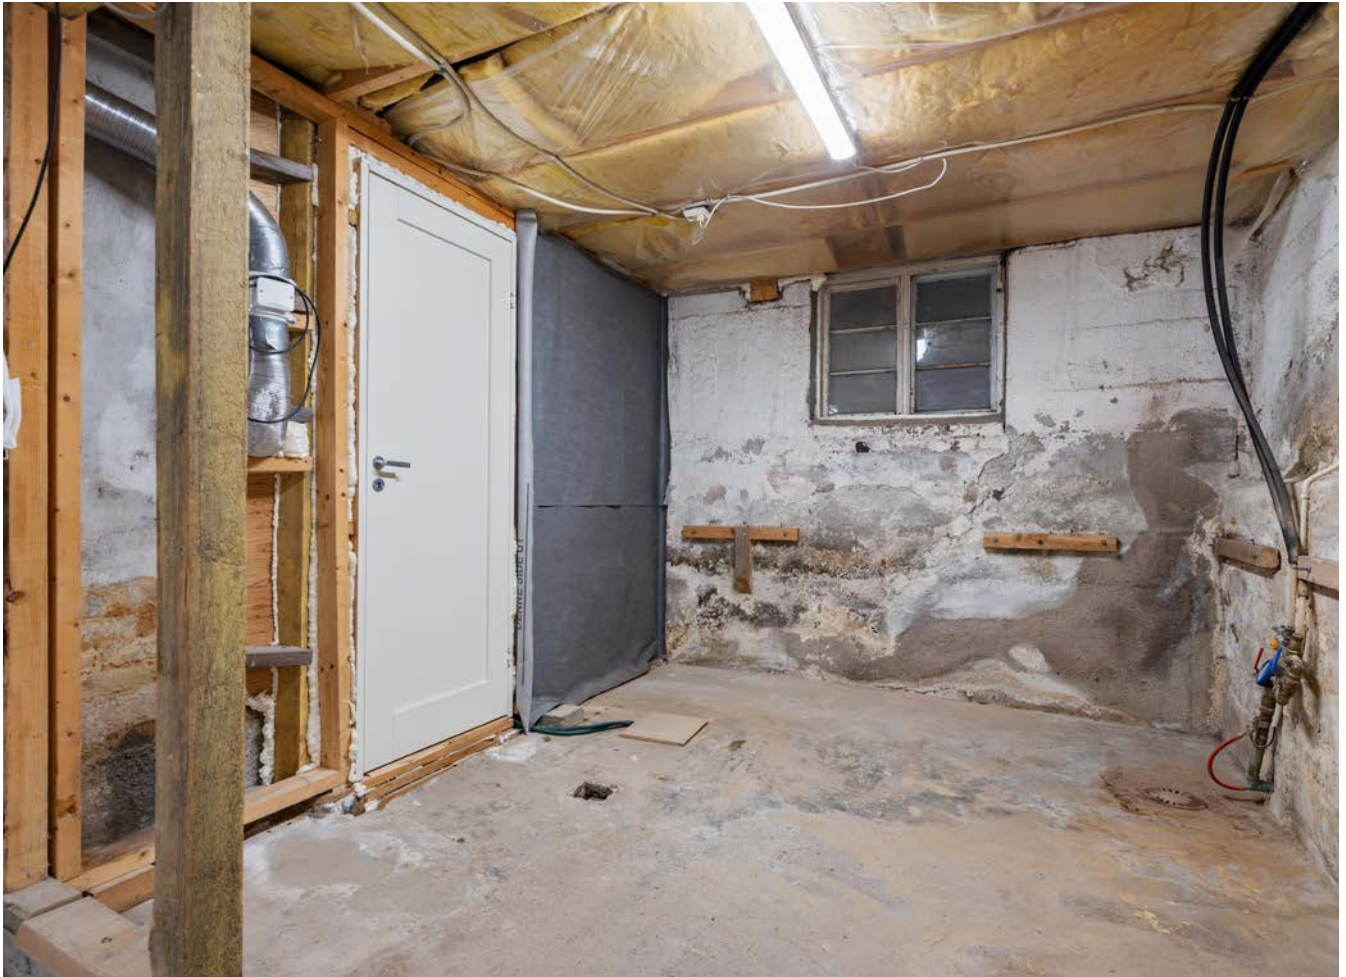
Isolasjon i kjellertak. God takhøyde i kjeller.
