Gjerdevegen 67, 4270 ÅKREHAMN

# Tilstandsrapport

📍 Gjerdevegen 67 , 4270 ÅKREHAMN

Befaringsdato: 22.11.2022

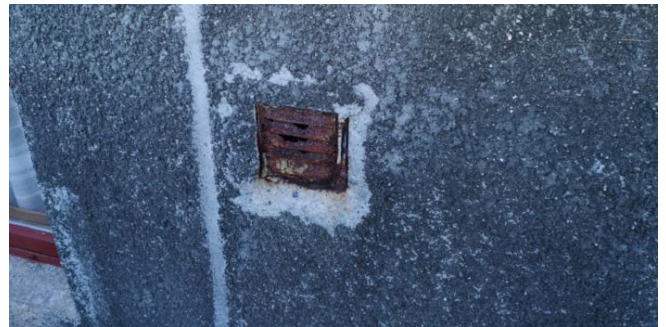
Lufteventiler av metall.

Det ble registrert rustdannelse på noen utvendige ventiler.

Ventiler med rustdannelse fornyes.

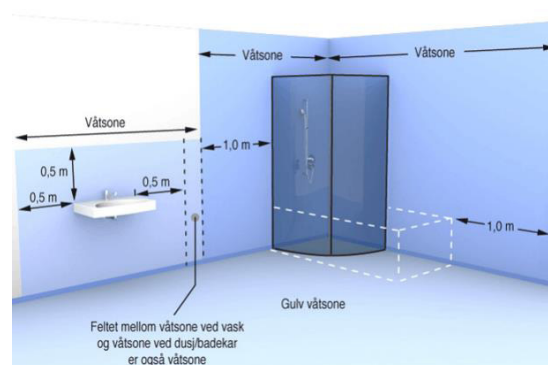
Veggoverflater av fliser og tapet. Himlingsplater i taket.

Det må benyttes fuktbestandige materialer i våtsonen.
