Hålandsdalen 53, 4280 SKUDENESHAVN

Innholdsrik og oppgradert enebolig  
over fire plan -Nytt taktekke i 2018 -  
Sentral, tilbaketrukket og landlig  
beliggenhet

## TILSTANDSRAPPORT

Hålandsdalen 53  
4280 SKUDENESHAVN

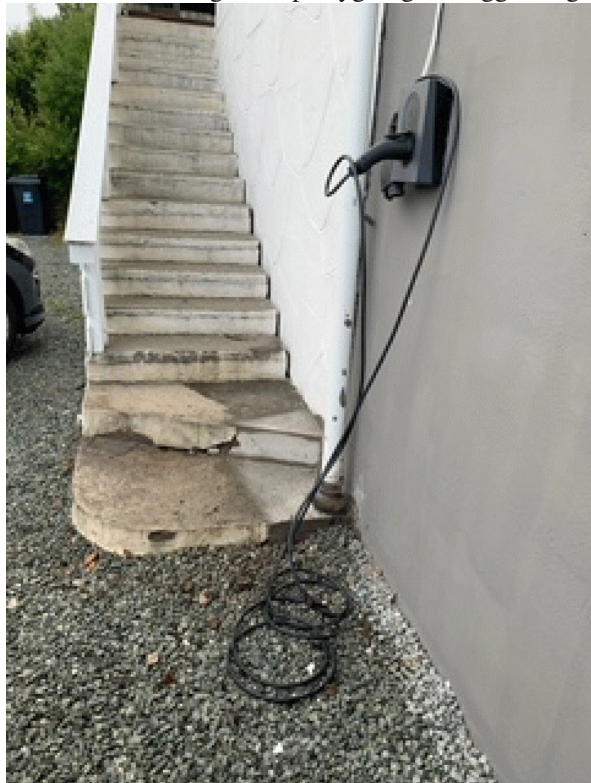
**Ingen** 1.2 Krypekjeller**Merknader:****TG 2** 1.3 Drenering

Fall fra grunnmur vurderes ikke som tilstrekkelig.

Ved bruk av fuktindikator på innvendige overflater mot terreng

ble det registrert høyere fuktverdi i nedre del av murvegger mot terreng. Mulig årsak til høyere fuktverdi kan være fukt-opptrekk fra grunn som følge av manglende fuktsperre/fuktsikring i gulv og vegg.

Det ble også ved måling med pigg registrert høye fuktverdier i nedre del av trevegg.

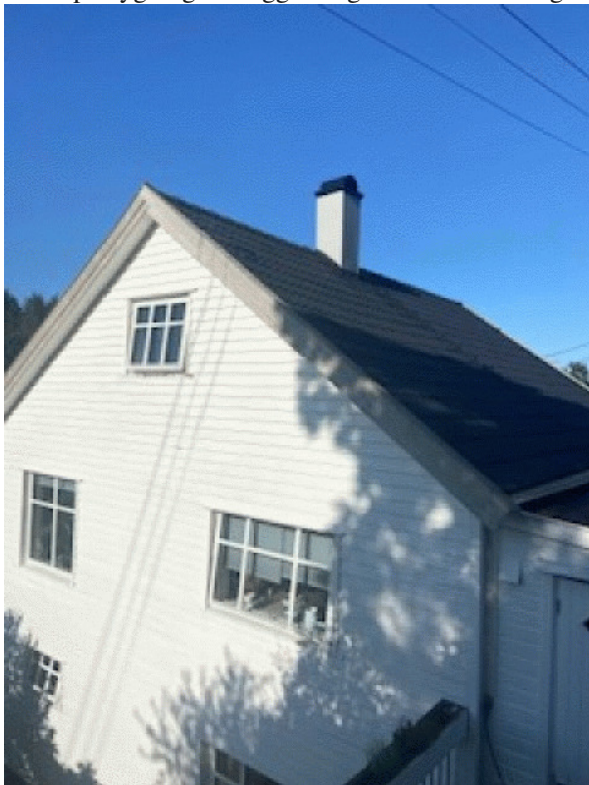
**3. Vinduer og ytterdører****TG 1** 3.1 Vinduer og ytterdører

**Merknader:** Hovedsaklig vinduer med datostemplinger fra 2008-2015 Tilfeldigvalgte vinduer ble funksjonstestet. Det vil måtte påregnes stedvis smøring/justering og vedlikehold. Noe fuktskjolder i innvendig karm på et par vindu registreres. TG2

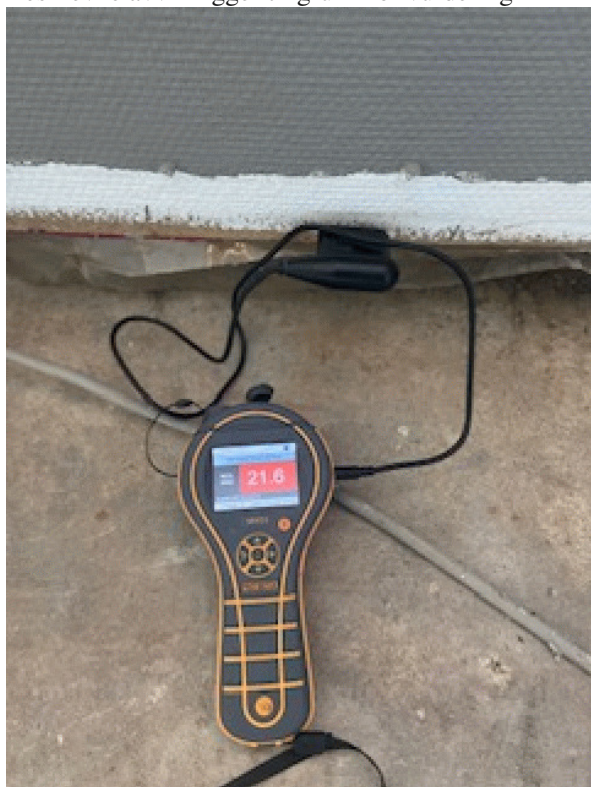
**10. Våtrom****10.1 Bad 1 etg****TG 2** 10.1.1 Overflate vegger og himling

Det er påvist avvik på skjøter og underkant av plater.

Rommet kan fungere fint med avvik, med ved endret bruk så må beskrevne forhold utbedres.

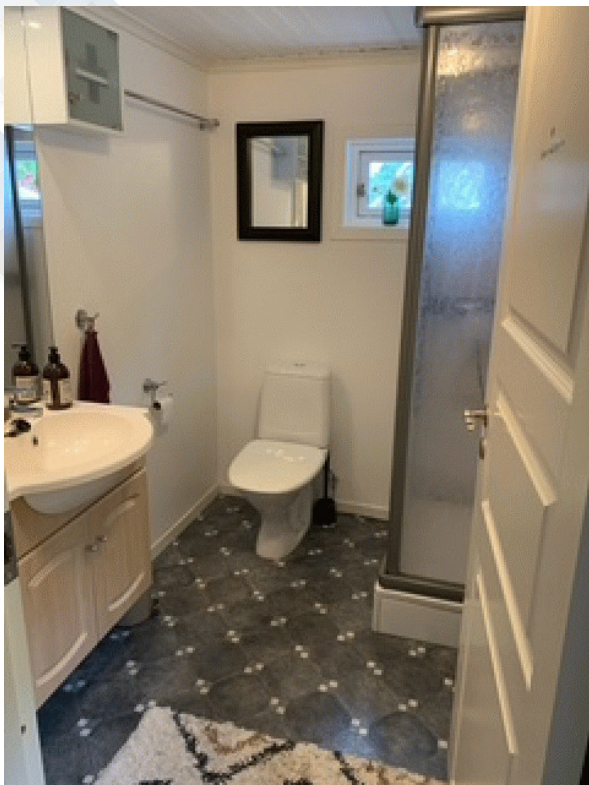
### TG 3 10.1.2 Overflate gulv

**Merknader:** Vinylbelegg fremstår som helt og bra, men manglende oppbrett langs vegg gir fare for vanninntrengning i andre rom ved tett sluk eller lekkasje.

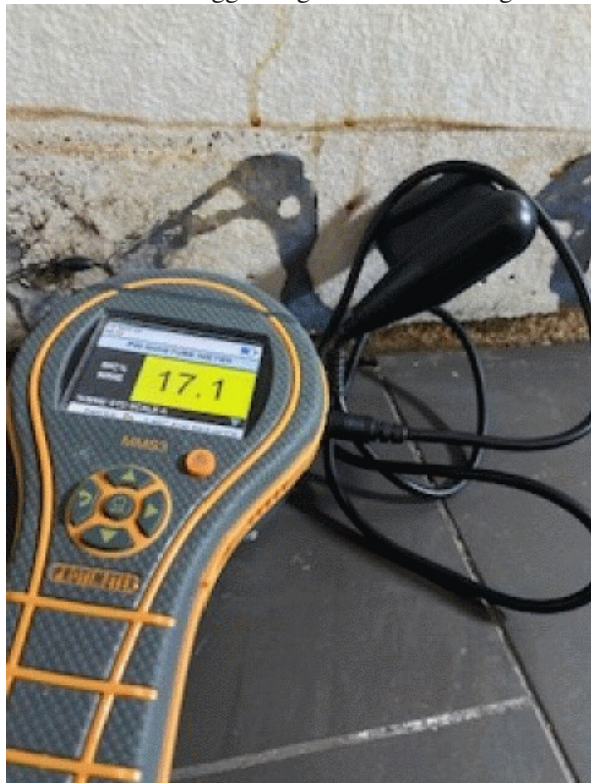
## TG 2 10.2.2 Overflate gulv

Det er påvist sprekker i fuger.  
 Det er påvist bom (hulrom) under fliser.  
 Det er ikke påvist tilfredsstillende fall til sluket.  
 Det er ikke påvist knirk i gulvet.  
 Det er ikke påvist tilfredsstillende høydeforskjell fra toppen av sluket til toppen av membranen ved dørterskelen.

Det registreres noe sprekk i fuger og sokkelflis langs vegg er delvis demontert og remontert pga tidligere lekkasje.

Det er ikke fall mot sluk på gulv.

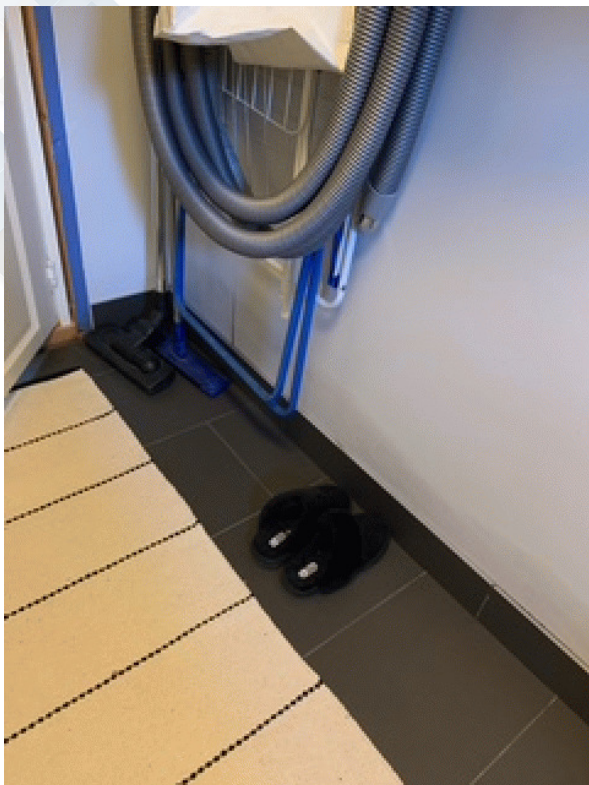
### TG 3 10.2.3 Membran, tettesjiktet og sluk

Det er påvist avvik i forhold til sluk, rørgjennomføringer, mansjetter eller klemring.

Det er påvist tegn på feil utførelse, feil materialvalg, skadelig fukt eller utettheter.

Rommet fungerer greit i dag med avvik, men ved eventuell tett sluk eller lekkasje vil vann kunne trenge inn i tilstøtende konstruksjoner.

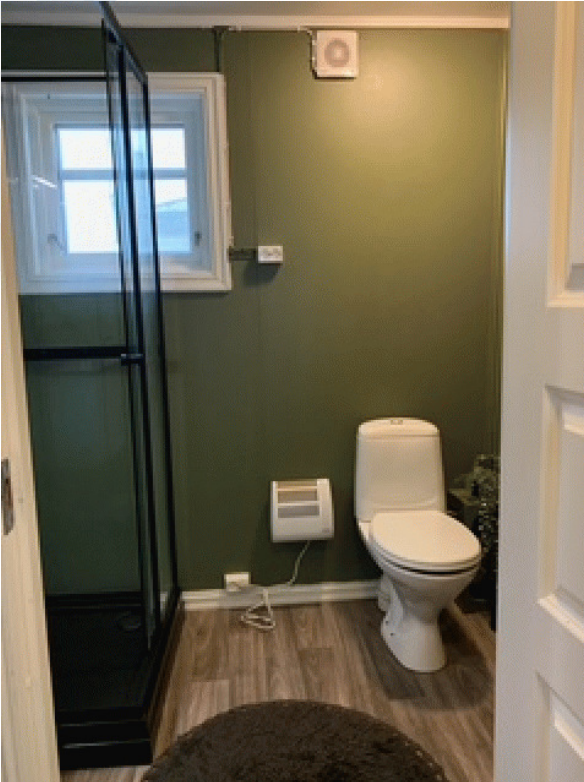
### TG 3 10.3.2 Overflate gulv

**Merknader:** Vinylbelegg fremstår som helt og bra, men manglende oppbrett langs vegg gir fare for vanninntrengning i andre rom ved tett sluk eller lekkasje.
