Lars Hertervigs gate 7A, 5532 HAUGESUND

Enebolig m/garasje og carport - Flott hage - Sentralt - Deler av kjeller har vært utleid

EIERSKIFTERAPPORT™

TILSTANDSRAPPORT

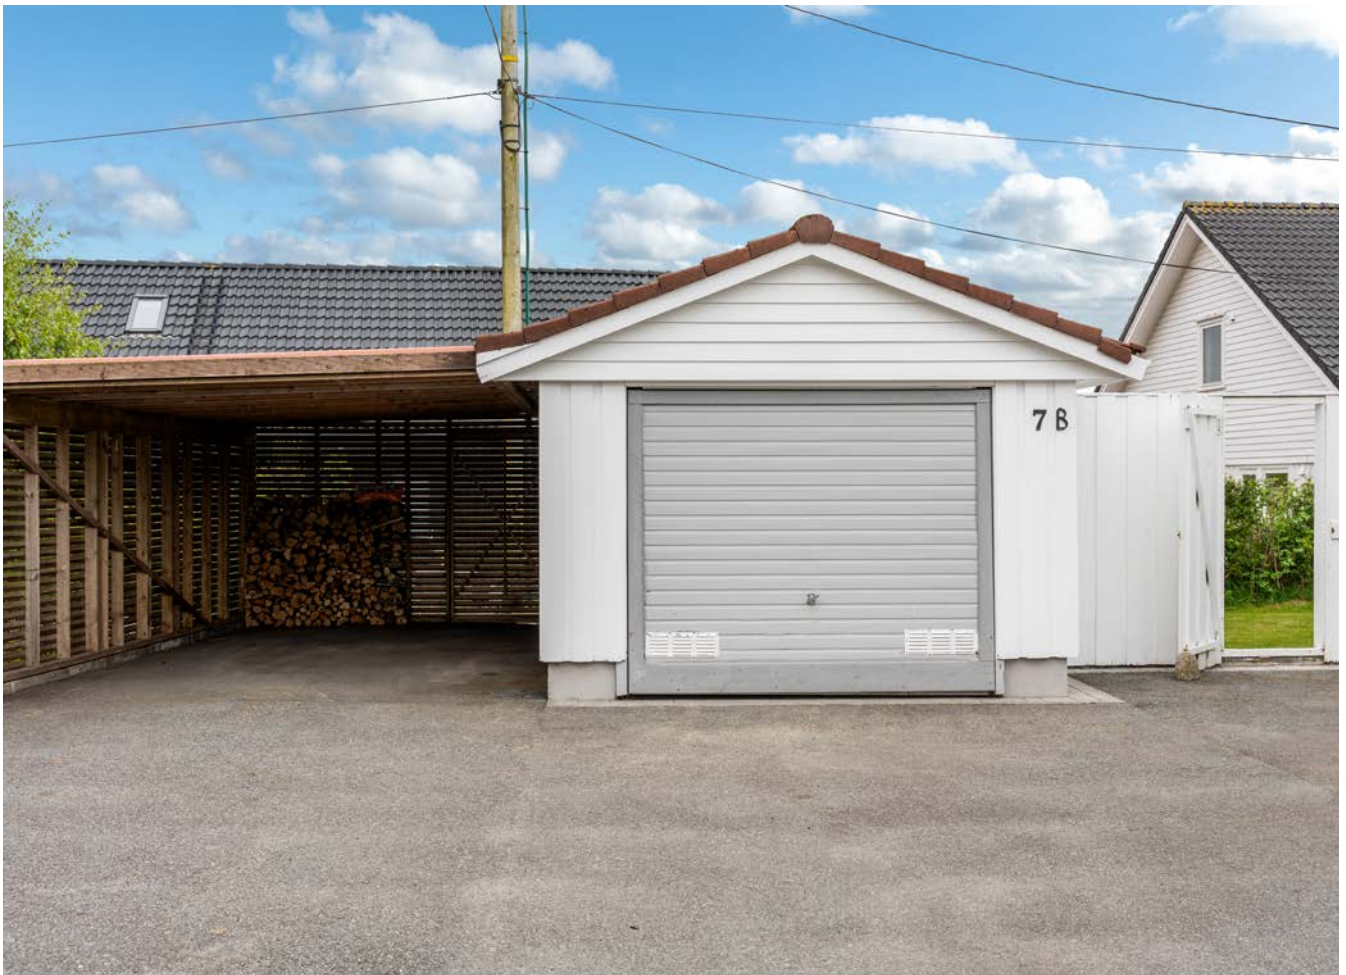
Garasje og carport 7 B står det, men korrekt er A

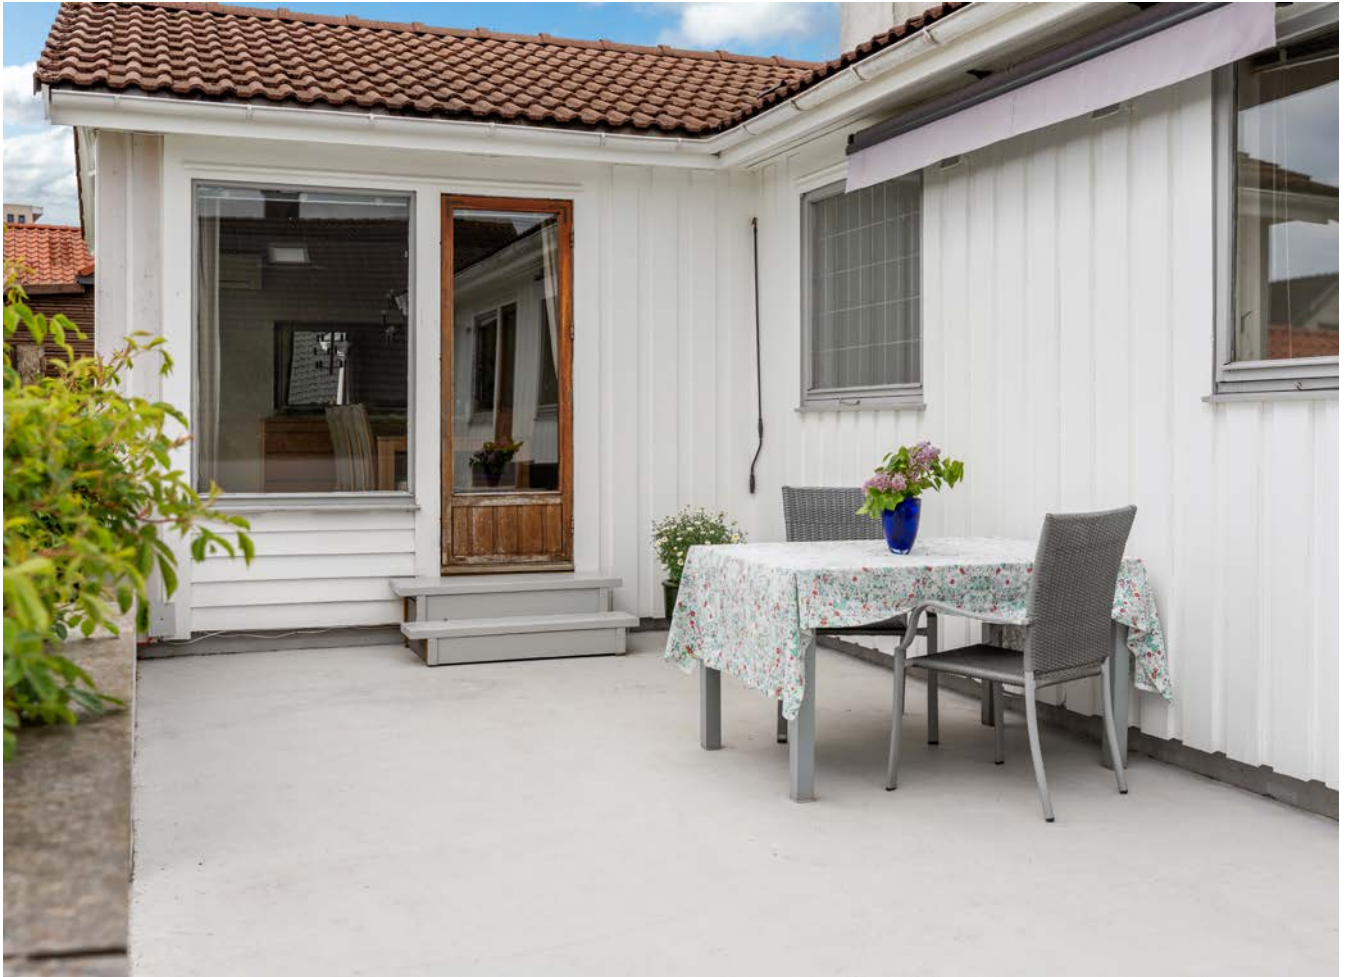
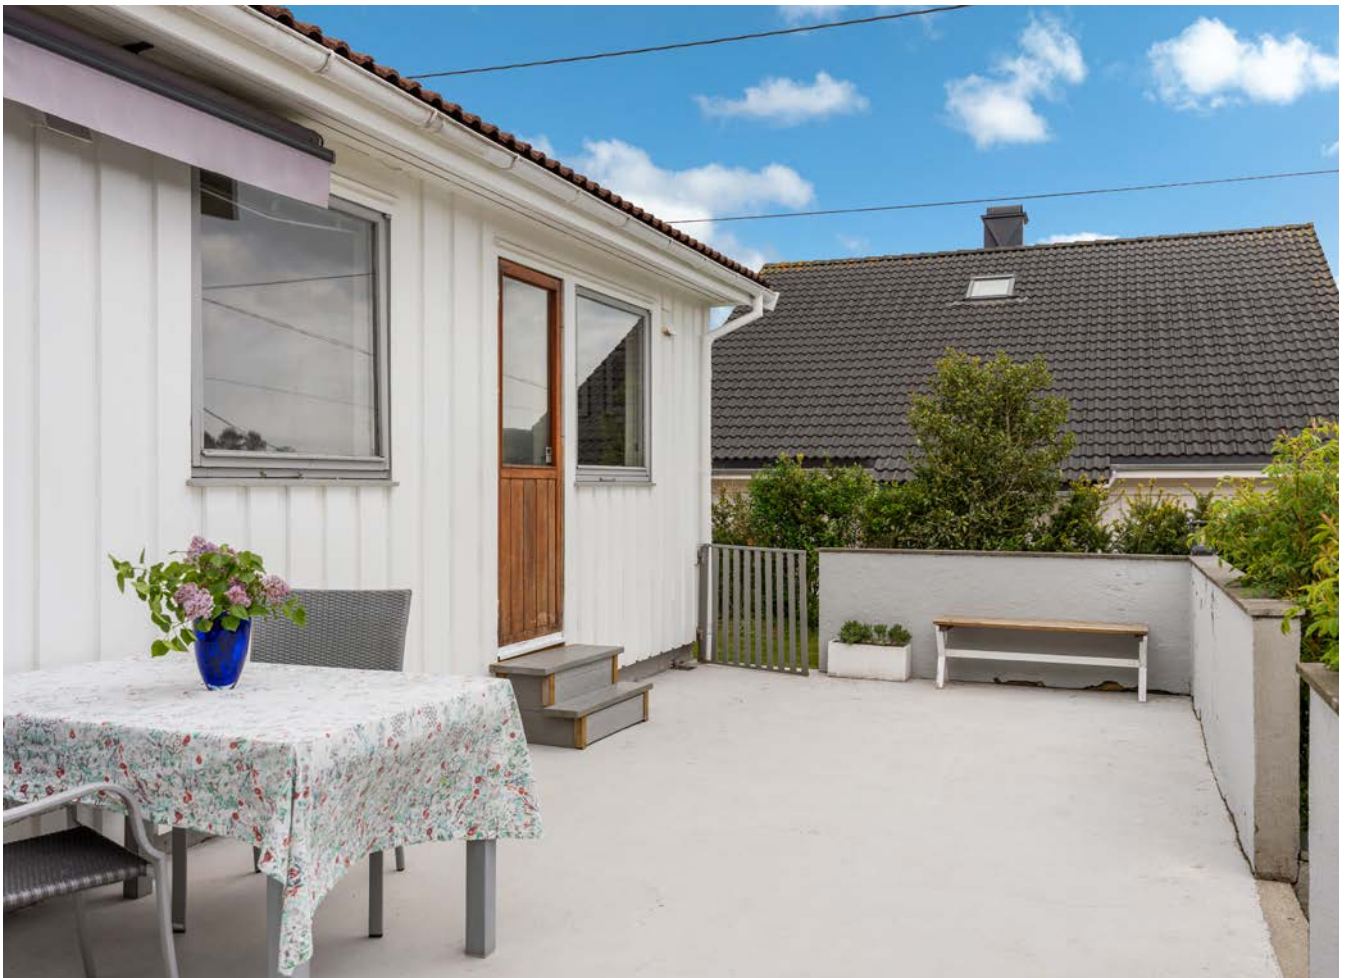
Solrik terrasse del 1

Solrik terrasse del 2

Terrasse med tilkomst fra hage, stue og soverom.
Terrassen har støpt dekke og rekkverk oppsatt i steinblokker.
Betongdekket er malt, og steinblokker er utvendig pusset og malt.
Det registreres en stor setningskade i rekkverket.
Mindre sprekker og malingslitasje i betongdekket

Selve terrassedekket fremstår normalt for alder, men rekkverket har en betydelig setningskade som påvirker stabilitet og sikkerhet. Skaden vurderes som alvorlig og krever tiltak. Terrassen som helhet får TG3 på grunn av avviket i rekkverket.

- Faglig vurdering av setningsskaden
- Utbedring eller utskifting av rekkverket
- Kontroll av fundamentering og masser under rekkverket
