Løyningsosen 13, 5763 SKARE

## SKARE

Kjekk fritidsbolig på Løyning/Seljestad

# TILSTANDSRAPPORT

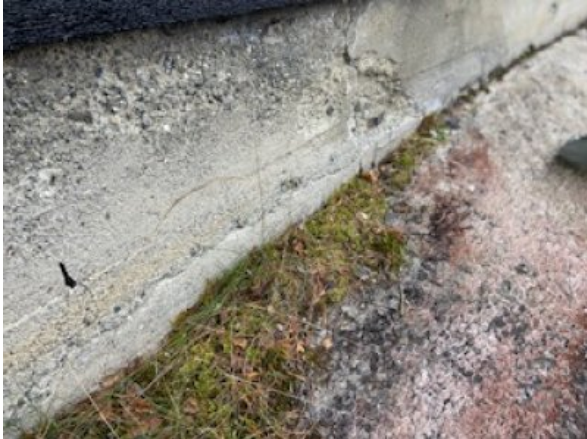
**1. Grunn og fundamenter****TG 2** 1.1 Byggegrunn, fundamenter, grunnmur, drenering og sikring mot vann og fuktighet

Det er ikke påvist synlige skader eller skjevheter på fundamentet.

Det er påvist riss, sprekker eller skader på grunnmuren.

**Merknader:** Det ble ikke foretatt geologiske undersøkelser i forbindelse med utarbeidelse av denne rapporten. På bakgrunn av observasjoner gjort på befaringsdagen, vurderes grunnforholdene å være stabile. Fundament ligger under bakkenivå og er ikke tilgjengelig for inspeksjon. Det ble kun foretatt utvendig inspeksjon av boligen for å se etter tegn til setninger og avvik i konstruksjonen. Ingen tegn til større setninger eller avvik. Kun mindre riss i mur.

Alder på bygningsdel ligger til grunn for vurdering.

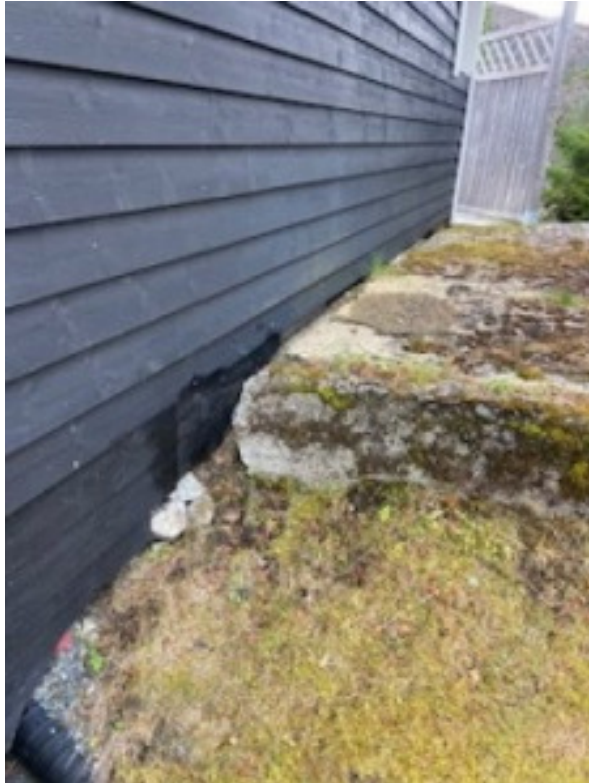
Det er påvist avvik på vannbord over og under vindu, eller i overgangen mellom grunnmur og fasade og i etasjeskillere.

Det registreres enkelte plasser at ytterkledning går helt ned til terreng. Anbefalt avstand til terreng er 20-30 cm for å unngå fukt og råteskader i nedre del.

Tidligere vannstokk er fjernet og det er montert kledningsbord utpå mur. Lufting av bygningsdel er derfor mangelfull.

Det er ved visuell befaring av fasader registrert noe mindre retningsavvik.

Beskrevne avvik og alder på bygningsdel ligger til grunn for vurdering.

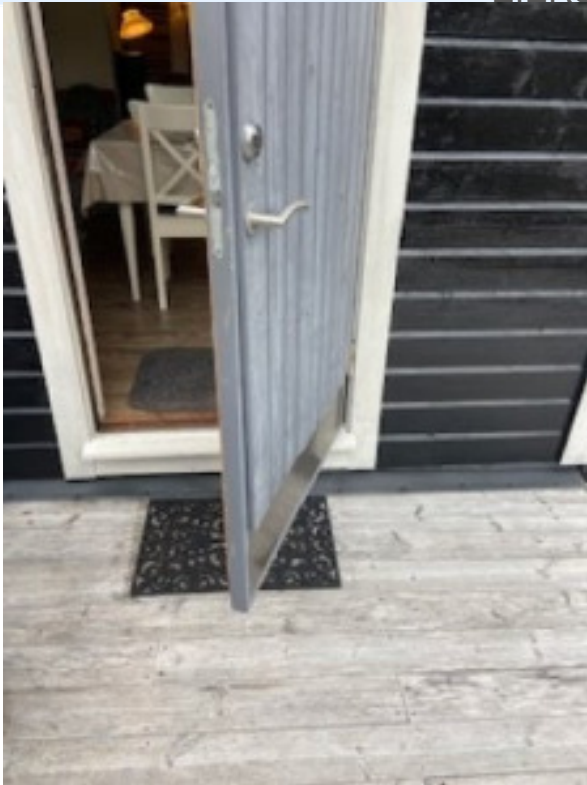
#### **TG 2** 3.1 Vinduer og ytterdører

Ytterdører noe slitt og dør mot gang har noe begynnende slipp i ytre finerlag.

Beskrevne avvik og alder på bygningsdel ligger til grunn for vurdering.

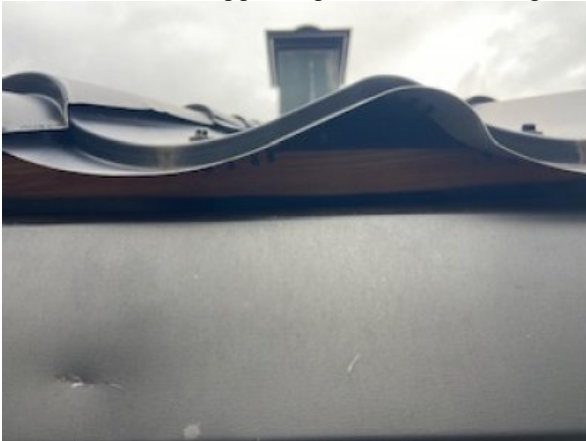
##### **TG 2** 4.2 Undertak, lekter og ytterteking (taktekingen)

**Merknader:** Ved takfot så registreres det avvik på bordtaksbeslag som ikke er ført tilstrekkelig opp mot yttertekking.

Dette vil igjen kunne føre til fukt og råteskader i tilstøtende konstruksjoner.

I underkant av takfot så registreres det noen fuktskjolder i undertak. Kan skyldes overnevnte punkt, men kan også være fra før tak ble byttet. Bygningsdel bør undersøkes ytterligere og forhold rundt bordtaksbeslag utbedres.

Beskrevne avvik ligger til grunn for vurdering

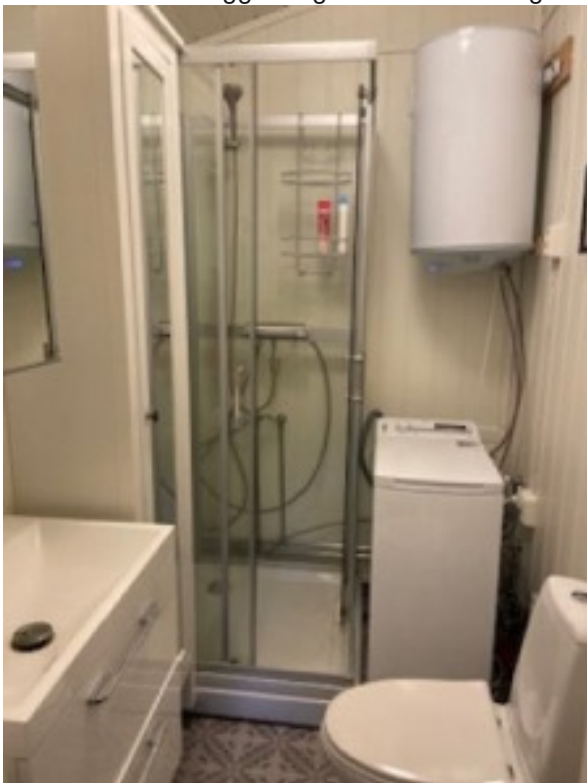
**7. Våtrom****7.1 Bad****TG 2** 7.1.1 Overflate vegger og himling

Rommet kan fungere fint med avvik, men hyppigere vedlikehold og jevnlig overvåking av bygningsdel må påregnes.

Beskrevne avvik ligger til grunn for vurdering.

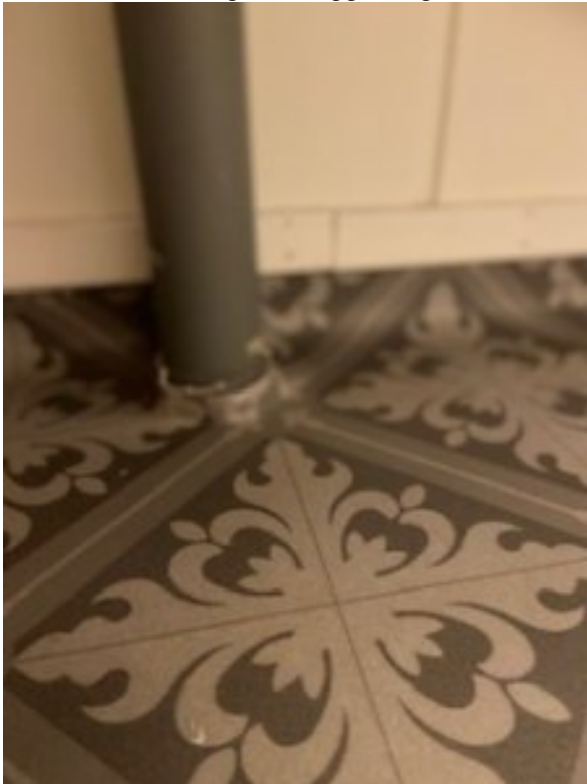
**TG 2** 7.1.2 Overflate gulv

Skjøter og underkant av plater på gulv er ikke inspisert.  
Det er ikke påvist spor etter råteskade, muggvekst eller skadedyr.  
Det er ikke påvist tilfredsstillende fall til sluket.  
Terskel er vurdert som ikke tilfredsstillende.  
Det er ikke påvist knirk i gulvet.  
Det er ikke påvist flekker eller andre skader.

Det registreres noe avvik rundt gjennomføring på gulv og belegg er kun fuget og ikke sveiset i innvendige hjørner.

Rommet kan fungere med avvik så lenge tett dusjkabinett benyttes, men bør jevnlig overvåkes ifht event lekkasjevann.

Beskrevne avvik og alder ligger til grunn for vurdering.
