Lunavegen 8D, 5519 HAUGESUND

Solvang - Stor og innholdsrik  
enebolig i familievennlig område

# gnr. 29, bnr. 273

Befaringsdato: 26.01.2023

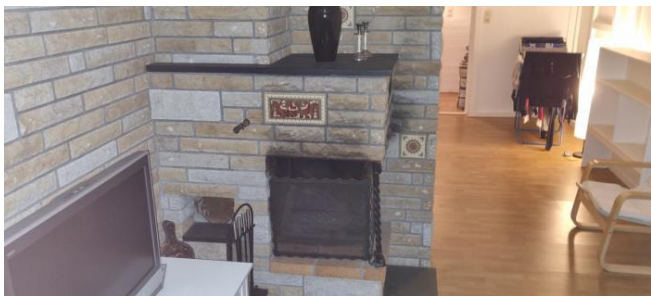
Boligen har pipeløp i elementer og det er montert ovn i stue og peis i kjellerstue. Tatt alder i betraktning fremstår dette i normal stand. (Delvis dekket med tegl)

- Det er påvist sprekker og/eller riss i pipe.
- Mer enn halvparten av forventet brukstid er oppbrukt på pipe.

Det er registrert en del riss i utvendig pipeløp.

Riss i utvendig pipeløp bør undersøkes nærmere. Normalt er dette i puss, men dette er ikke sikkert. Ny puss må uansett forventes.

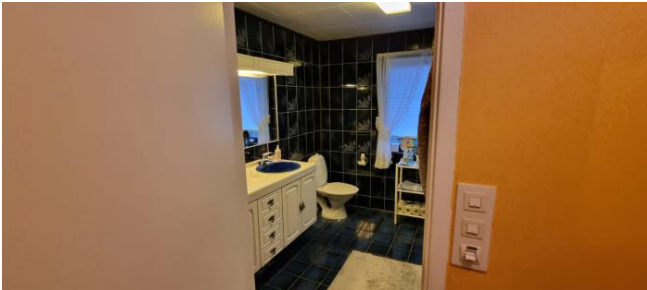
Bad inneholder: servant, wc, dusjkabinett og badekar.

Forventet levetid av våtrom er normalt 20 år, men dette er varierende og avhengig av type material, utførelse og bruk av rommet.

- Våtrommet må oppgraderes for å tåle normal bruk etter dagens krav.

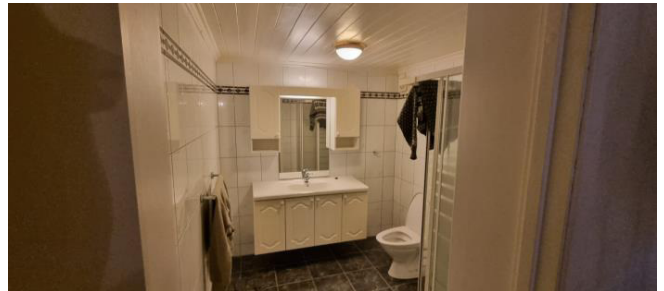
TO 3

- Våtrommet må oppgraderes for å tåle normal bruk etter dagens krav.

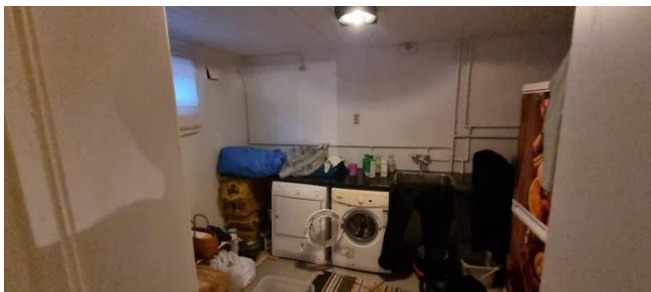
Rommet er genrelt preget av datidens standard og byggeskikk.

Forventet levetid av våtrom er normalt 20 år, men dette er varierende og avhengig av type material, utførelse og bruk av rommet.

- Våtrommet må oppgraderes for å tåle normal bruk etter dagens krav.

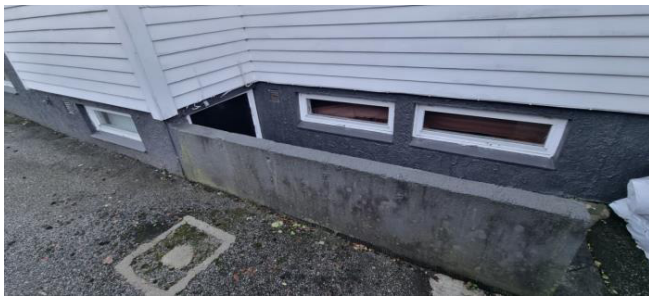
TO 3

Det er registrert at terreng heller ned mot boligen og videre nedover på fremsiden. Det er generelt anbefalt at terreng heller 1:50 i en lengde på 3 meter vekk fra boligen. Hvis dette ikke er utført er det en naturlig risiko for at ekstra fuktpåkjenninger av grunnmur kan oppstå. Takstmann anbefaler generelt at det gjøres tiltak for å forhindre overflate vann renne mot boligen.

- Terreng faller inn mot bygning.
- Det er avvik:
