Østhusvegen 50, 4276 VEAUVÅGEN

## VEAVÅGEN

Oppgradert og lettstelt enebolig med stor dobbel garasje og asfaltert gardstun - Hagestue - Svært sentral beliggenhet

## TILSTANDSRAPPORT

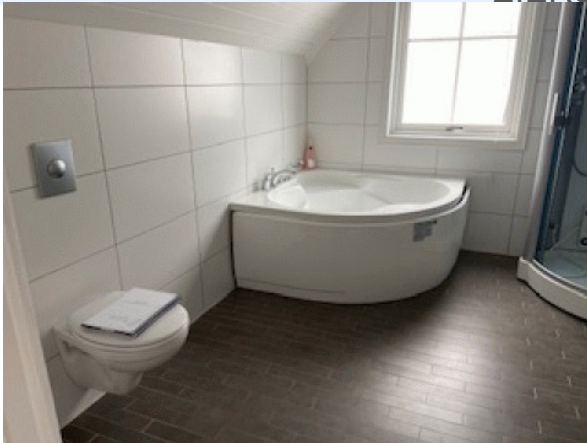
**TG 2** 7.2.2 Overflate gulv

Ved enkel bomtest, så ble det ikke avdekket sprekke i fuger eller løse fliser.

Rommet kan fungere greit med avvik til dagens bruk, men ved endret bruk så må avvik tas med i betraktning.

Beskrevet avvik og alder på bygningsdel ligger til grunn for vurdering
