Øyavegen 5, 4270 ÅKREHAMN

Prisantydning
3 950 000,-

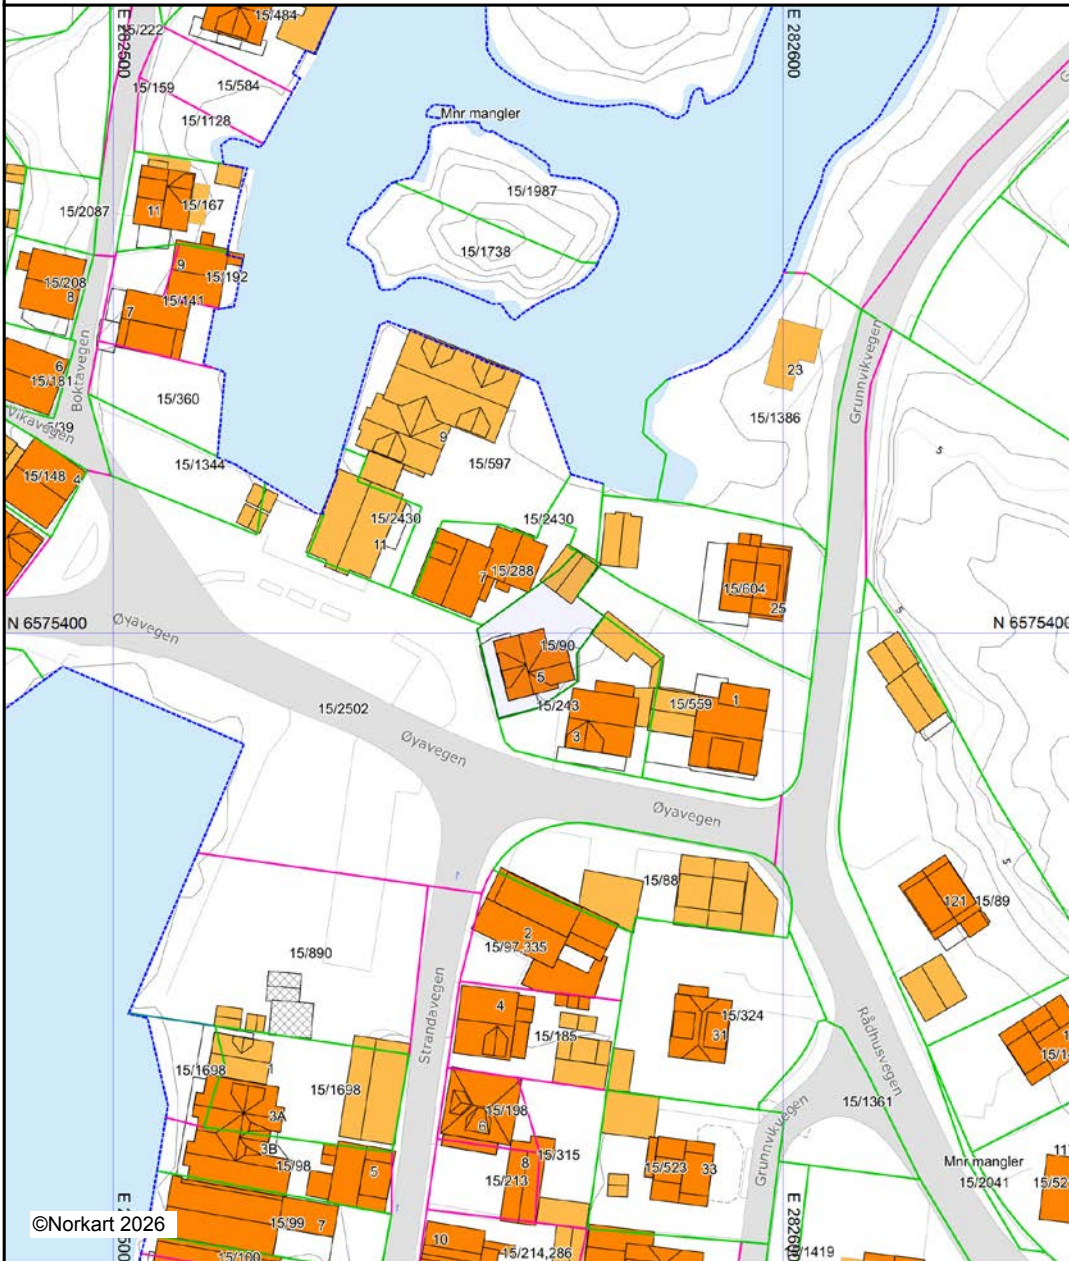
Eiendomsgr. nøyaktig <= 10 cm	Eiendomsgr. mindre nøyaktig >200<=500 cm	Eiendomsgr. omtvistet	Hjelpelinje vannkant
Eiendomsgr. middels nøyaktig >10<=30 cm	Eiendomsgr. lite nøyaktig >=500 cm	Hjelpelinje veikant	Hjelpelinje fiktiv
Eiendomsgr. mindre nøyaktig >30<=200 cm	Eiendomsgr. uviss nøyaktighet	Hjelpelinje punktbeste

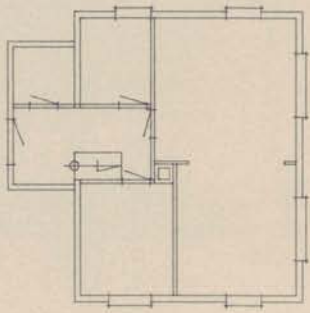
Det tas forbehold om at det kan forekomme feil, mangler eller avvik i kartet. Spesielt gjelder dette usikre eiendomsgrenser.
