Røysanevegen 38D, 4270 ÅKREHAMN

Praktisk og kjekk leilighet - Sentral beliggenhet med gangavstand til "alt" - Perfekt førstegangskjøp!

TILSTANDSRAPPORT

Røysanevegen 38D
4270 ÅKREHAMN

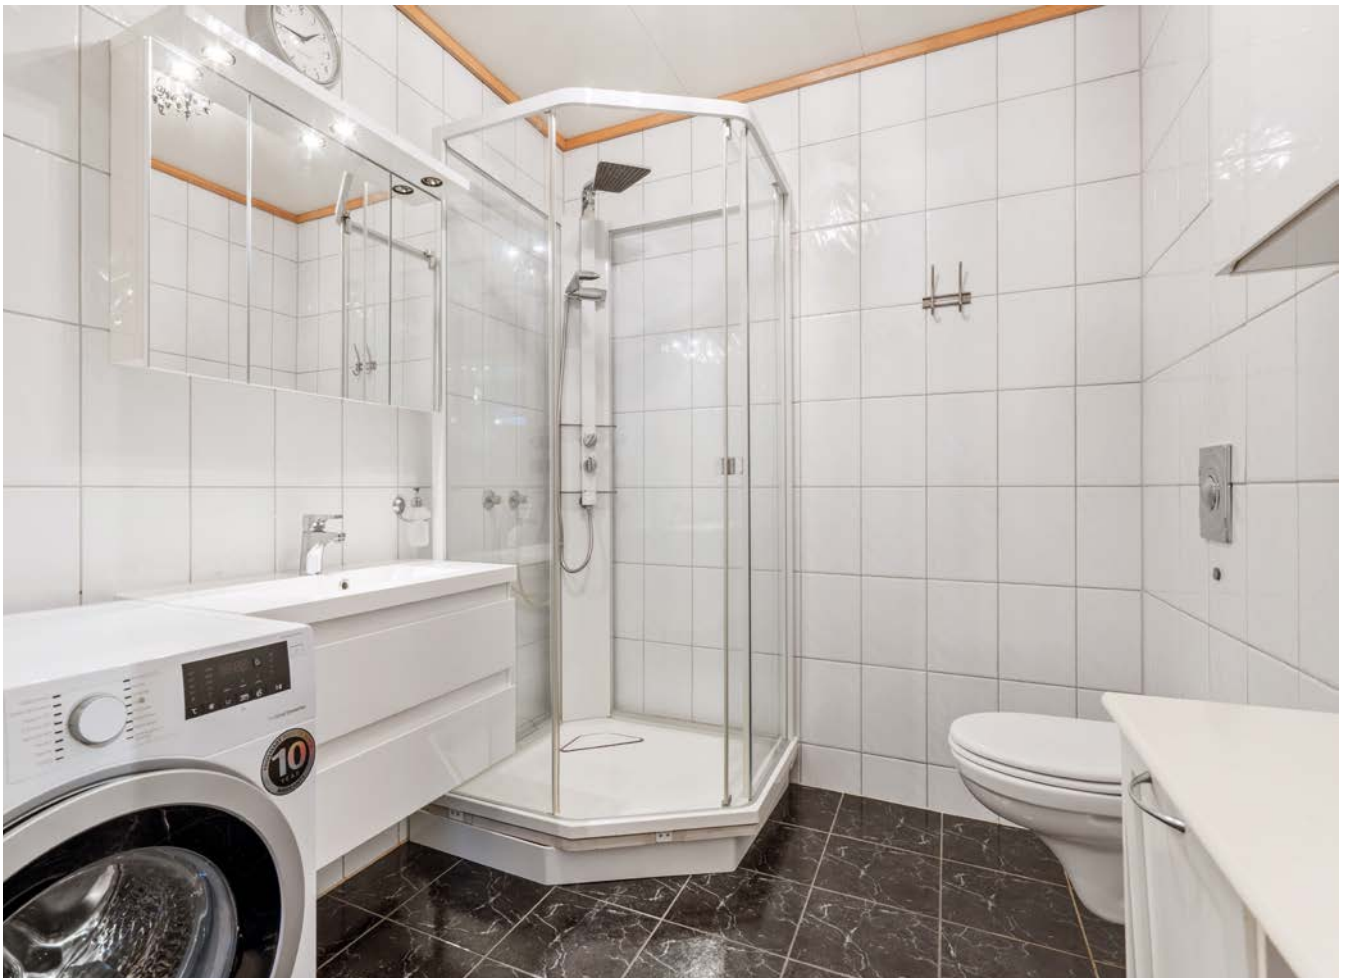
Lyst og fint bad av god størrelse.

Det registreres noe bom i flis ved dør. Det er flere hull i fliser etter tidligere installasjoner; de fleste er tettet med fugemasse. Det er ingen avrenningspalte for det vegghengte toalettet, noe som gjør det vanskelig å oppdage eventuelle lekkasjer fra sistene.

Bom i fliser og hull etter tidligere installasjoner er vanlig i eldre våtrom. Manglende avrenningspalte ved vegghengt toalett skyldes ofte eldre utførelse eller løsninger uten lekkasjevarsling.

Bom i fliser kan gi redusert heft og risiko for at fliser løsner over tid. Hull i fliser kan være potensielle svake punkter i fuktsikringen dersom de ikke er korrekt tettet. Manglende avrenningspalte ved vegghengt toalett gjør at lekkasjer kan forbli skjult og utvikle seg over tid før de oppdages.

Anbefalte tiltak: Fliser med bom bør følges opp og eventuelt utbedres ved behov.

Hull i fliser bør kontrolleres og sikres at de er korrekt tettet. Det anbefales å være oppmerksom på risikoen ved manglende avrenningspalte, og vurdere tiltak ved fremtidig rehabilitering.
