Rusvikvegen 29, 4250 KOPERVIK

#### KOPERVIK

Staslig eiendom med flott velholdt murhus – Nydelig sjøutsikt – Garasje – Stor tomt m/bærbusker og frukttrær

Rusvikvegen 29  
4250 KOPERVIK

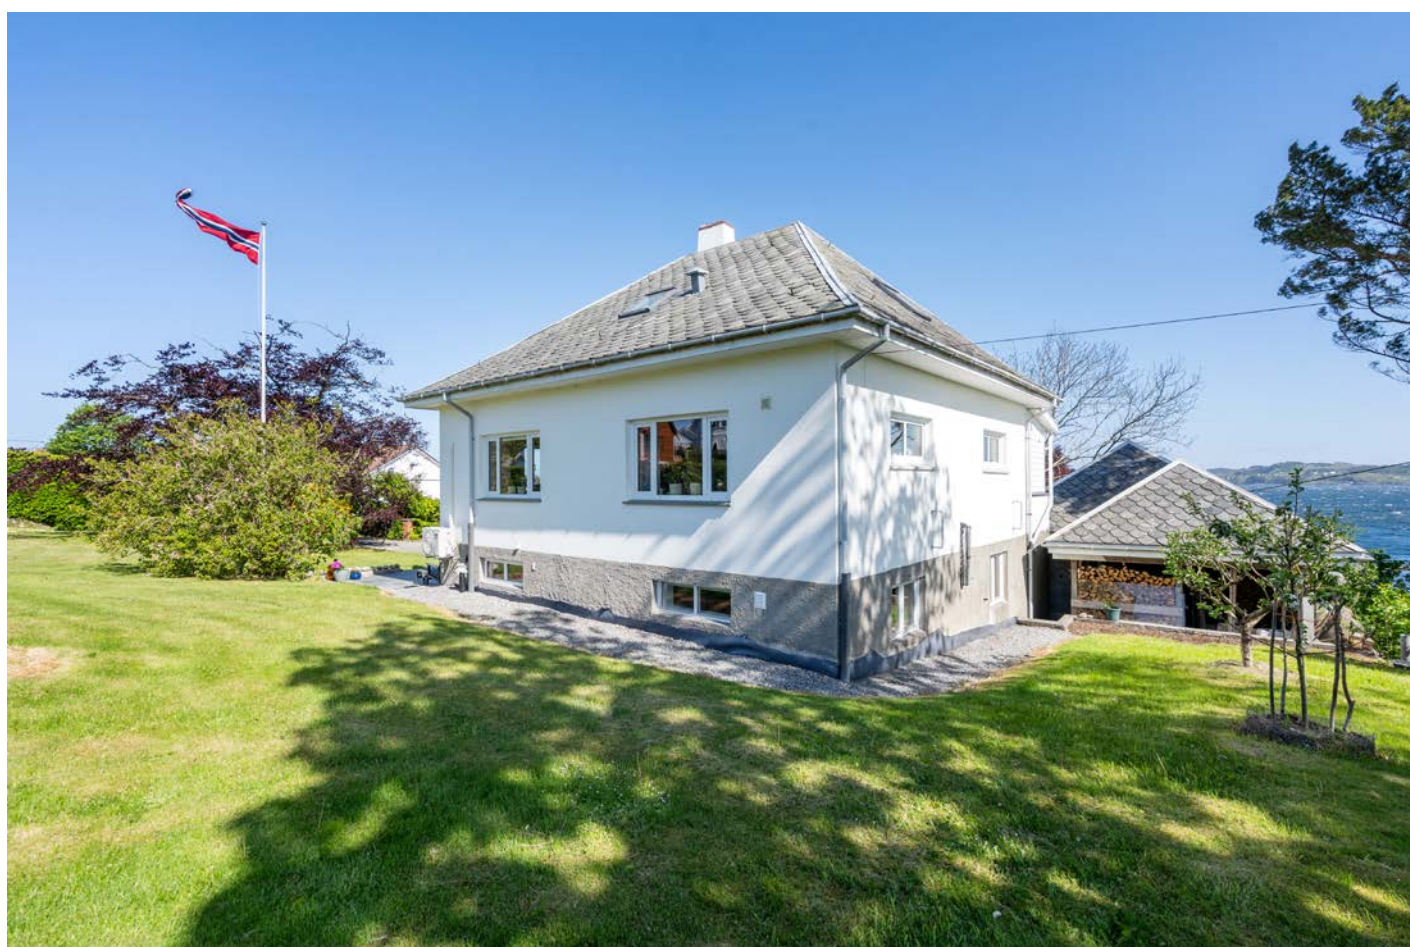
På sør og øst siden av boligen er det lagt drenerør, singlet, primet grunnmur og lagt knoteplast.

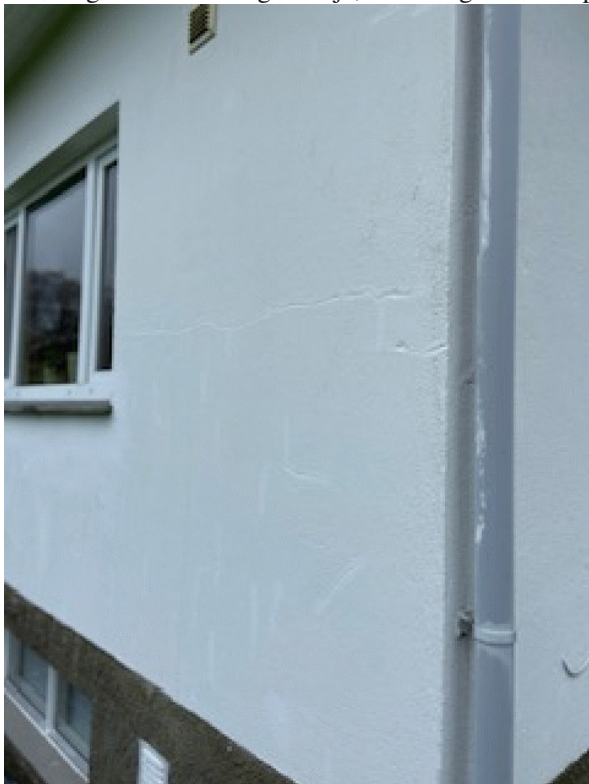
Det er ikke påvist synlige skader eller skjevheter på fundamentet.

Det er påvist riss, sprekker eller skader på grunnmuren.

**Merknader:** Beskaffenheten er ikke kjent, vurderingen er gjort ut i fra tilstand på grunnmur. Det er ikke påvist større setninger eller skader på muren, slik at grunnen vurderes å være stabil.

Noen mindre antatt overfladiske riss registreres.

Forøvrig normal elde og slitasje, tilstandsgrad settes på grunn av alder.

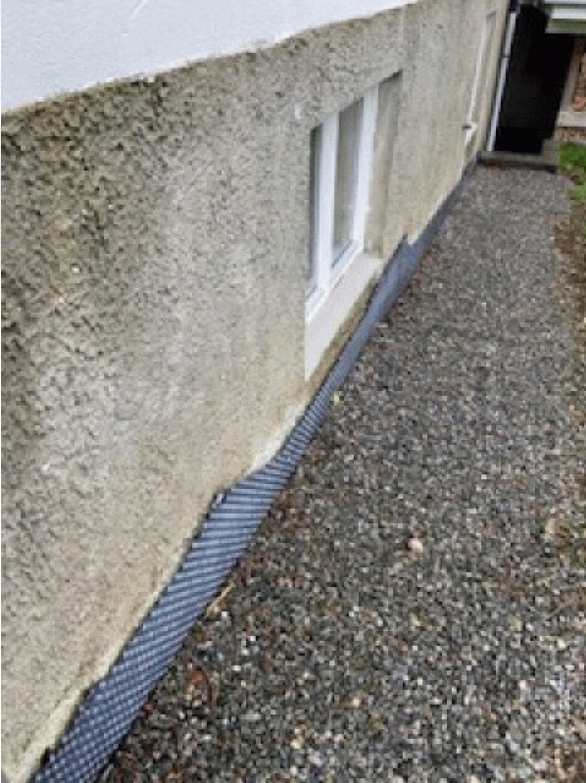
**Merknader:** Knotteplast/fuktsperr mangler topplist og dette kan føre til vanninntregning mot mur. Det kan igjen føre til at vann over tid trenger inn i murkonstruksjon og igjen kan gi et fuktig innneklima under terreng. Det er ved fuktindikator på innsiden påvist noen forhøyede verdier. Det er ikke mulig å vurdere dreneringen med sikkerhet i forhold til funksjonalitet ut fra visuell besiktelse. Det kan være flere forhold under bakkenivå (vannårer i fjell/terreng, tilsig av fukt, etc.) som kan ha negativ betydning.

Normal levetid for drenering er 20-60 år.

Beskrevne avvik ligger til grunn for vurdering

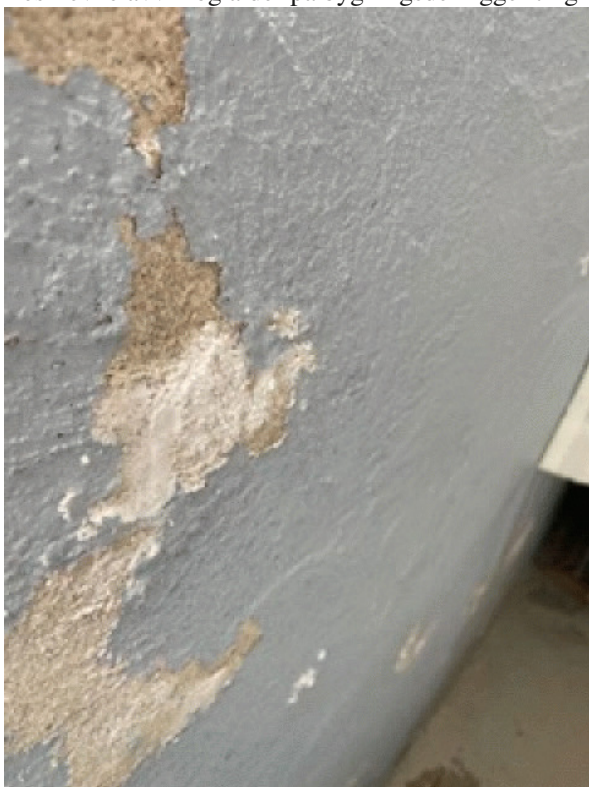
#### TG 2 9.1.2 Gulvets overflate

Det er påvist knirk i gulvene.

På åpne betongoverflater så registreres det en del sprekker i betong.

Ukjent årsak, men antatt eldre setningsskader.

Beskrevne avvik og alder på bygningsdel ligger til grunn for vurdering
