Salhusvegen 213, 5538 HAUGESUND

Haugesund - Sakkestad - Enebolig  
med stor tomt og flott sjøutsikt - Stort  
potensiale

## TILSTANDSRAPPORT

Salhusvegen 213  
5538 HAUGESUND

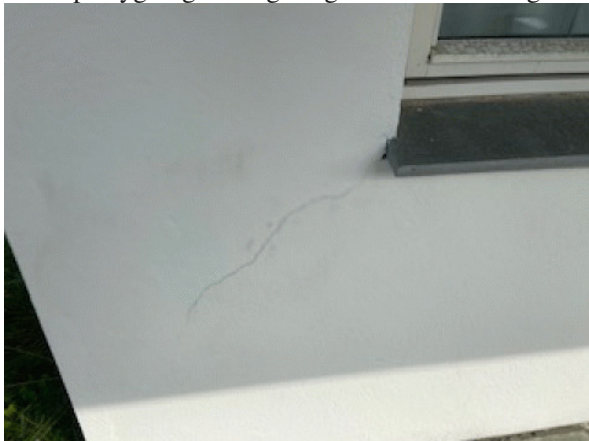
Fall fra grunnmur vurderes ikke som tilstrekkelig.

år og befaring utført på innvendige overflater. En skal være oppmerksom på at drenering også er en bygningsdel som har en naturlig aldersmessig slitasje med en normal levetid på ca 20 - 60 år. Videre den begrensning at selve dreneringen ligger under bakkenivå og er ikke tilgjengelig for inspeksjon. Det registreres noe fukt i nedre del av murvegger/gulv i uinnredet rom. En årsak kan være sviktende/manglende drenering.

Beskrevne avvik og alder på bygningsdel ligger til grunn for vurdering

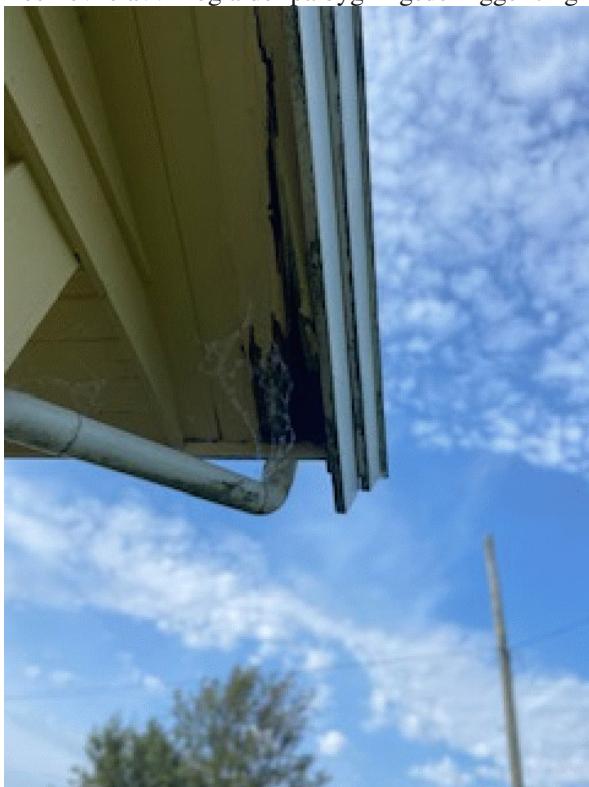
Det er påvist skader, sprekker og råteskade på kledningen.

Underkledning i gesimskasse på garasje har råteskader og her må kledningsbord skiftes. TG3 og estimert kostnad ca 10-15000,-

Beskrevne avvik og alder på bygningsdel ligger til grunn for vurdering.

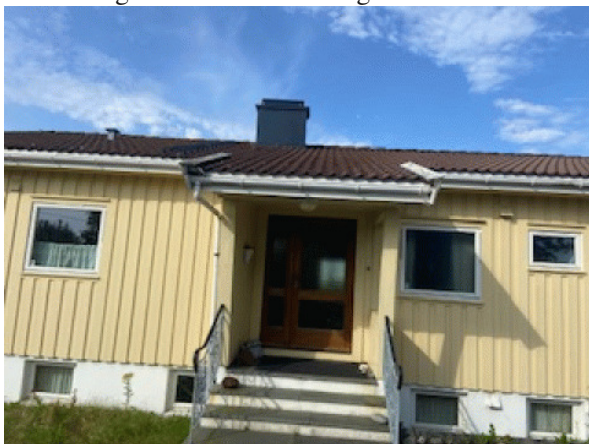
#### TG 2 4.3 Renner, nedløp og beslag

**Merknader:** Det ble ikke observert noen synlige sprekker eller skader av betydning, men stedvis korrosjon på rennekroker registreres. Med tanke på alder er imidlertid renner følgelig slitte og en utskifting av disse må påregnes og kan med fordel gjøres i sammenheng med en fremtidig utskifting av takstein. Det gjøres oppmerksom på at avløpssystemene for nedløp ikke er vurdert.  
 Alder ifht forventet levetid ligger til grunn for vurdering.

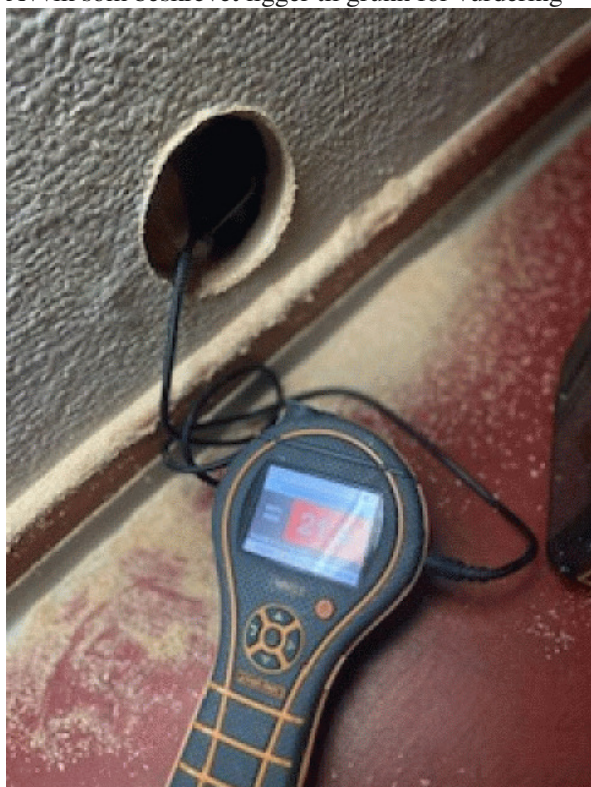
**10. Våtrom****10.1 Bad 1 etasje****TG 2** 10.1.1 Overflate vegger og himling

Det er påvist avvik på skjøter og underkant av plater.

**Merknader:** Våtromspanel er noe løse i underkant og det registreres avvik ifht fuktsikring.  
 Plater må festes og fuktsikring i underkant utbedres.  
 Beskrevne avvik og alder på bygningsdel ligger til grunn for vurdering.

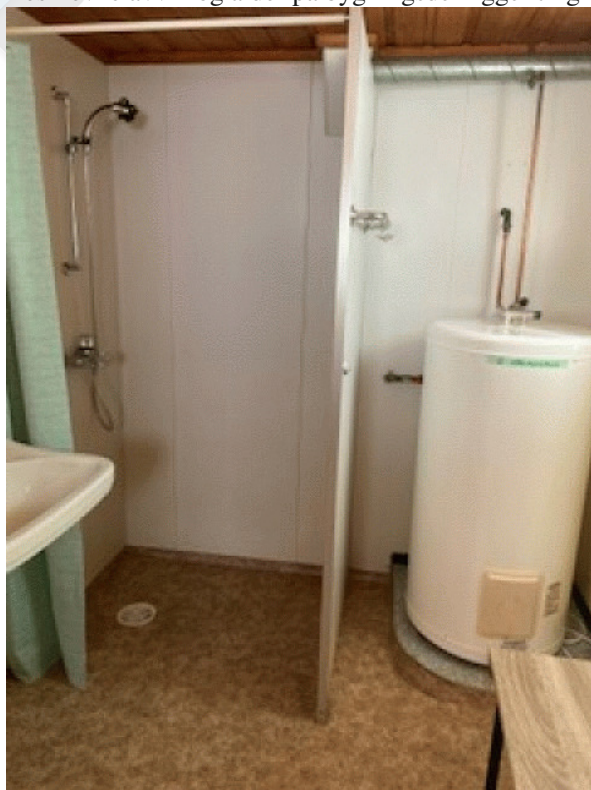
#### TG 2 10.1.2 Overflate gulv

Det er ikke påvist riss og sprekker.  
 Det er ikke påvist spor etter råteskade, muggvekst eller skadedyr.  
 Det er ikke påvist tilfredsstillende fall til sluket.  
 Det er ikke påvist knirk i gulvet.  
 Det er påvist tilfredsstillende høydeforskjell fra toppen av sluket til toppen av membranen ved dørterskelen.  
 Det er ikke påvist flekker eller andre skader.

**Merknader:** Våtromsbelegg fremstår som helt, tett og i bra stand.  
 Fall på gulv mot sluk målt med laser. Det registreres noe fall, men ikke ihht dagens krav om 1:100.  
 Rommet kan fungere greit med avvik ihht dagens bruk, men ved endret bruk så bør avvik utbedres.  
 Beskrevne avvik og alder på bygningsdel ligger til grunn for vurdering.

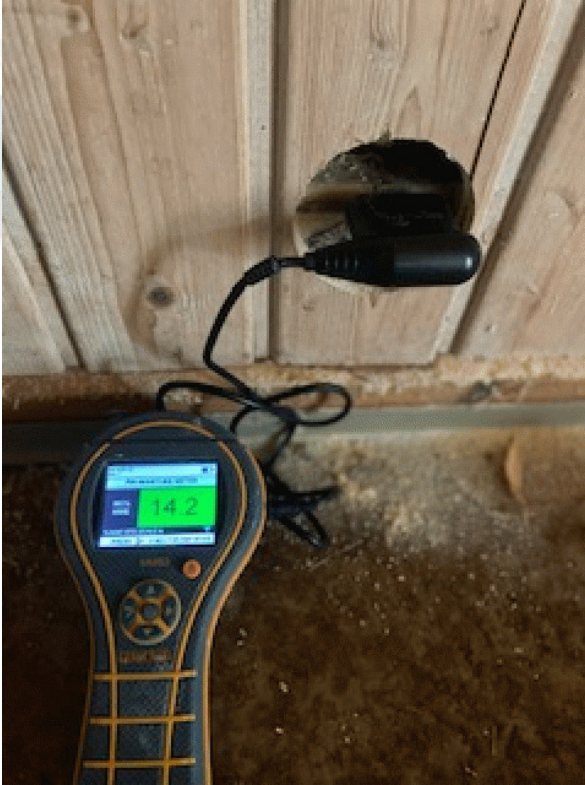
### TG 2 10.2.1 Overflate vegger og himling

- Det er ikke påvist riss og sprekker.
- Det er påvist avvik på skjøter og underkant av plater.
- Det er ikke påvist fuktskader eller spor etter skadedyr.
- Det er vindu eller dør i våtsonen, som er laget av uegnet materialer.
- Det er ventiler som kan åpnes.

**Merknader:** Våtromspanel er noe løse i underkant og det registreres avvik ifht fuktsikring.

Rommet kan fungere greit med avvik til dagens bruk, men ved endret bruk så må avvik utbedres. Plater må festes og fuktsikring i underkant utbedres.
