Sevlandvegen 10, 4275 SÆVELANDSVIK

SÆVELANDSVIK

TILSTANDSRAPPORT

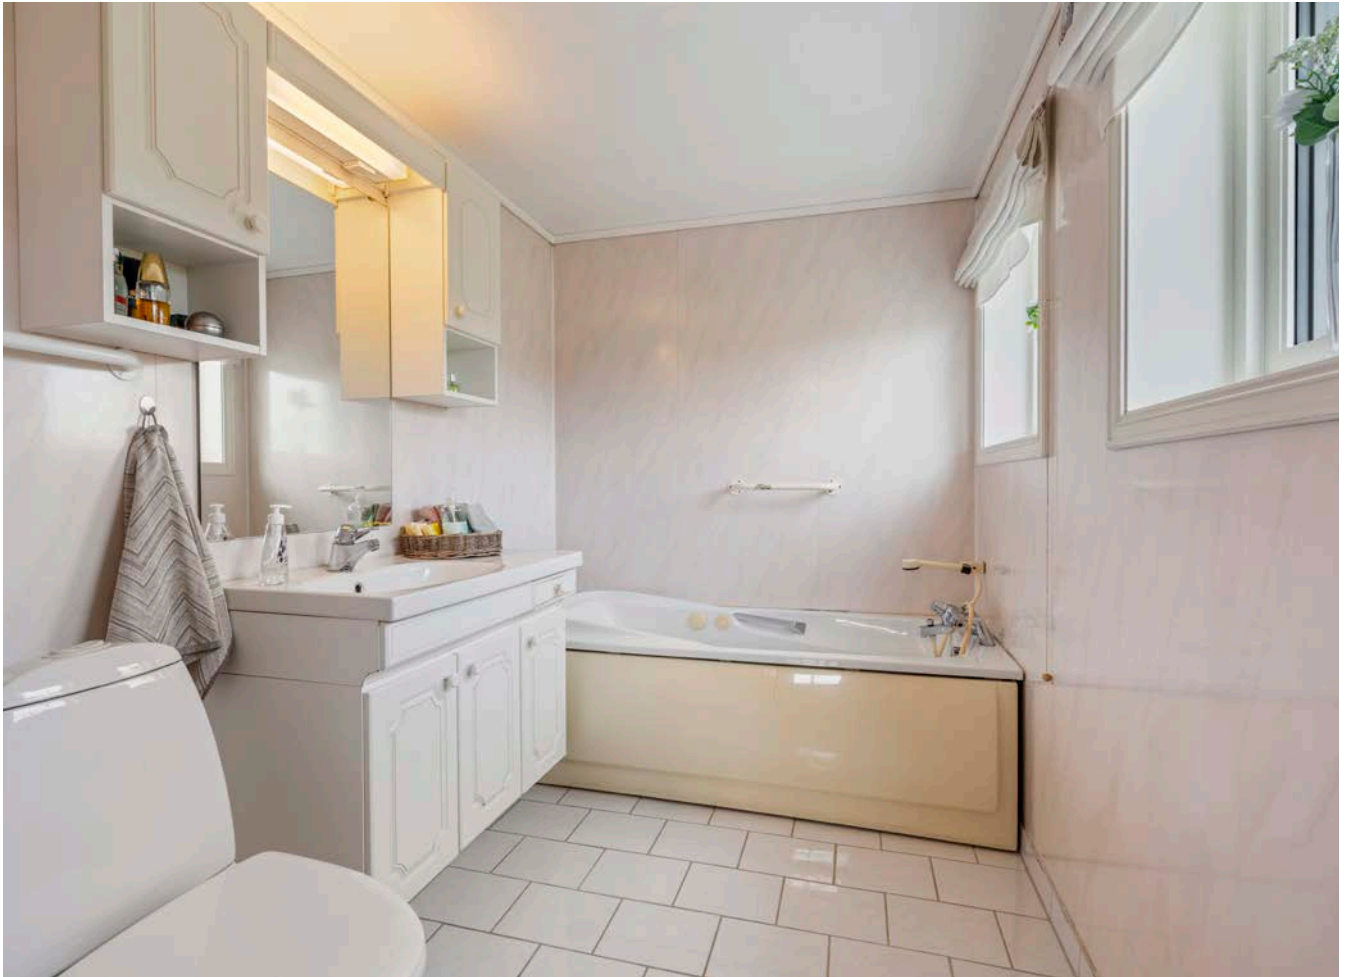
Baderom i første etasje.

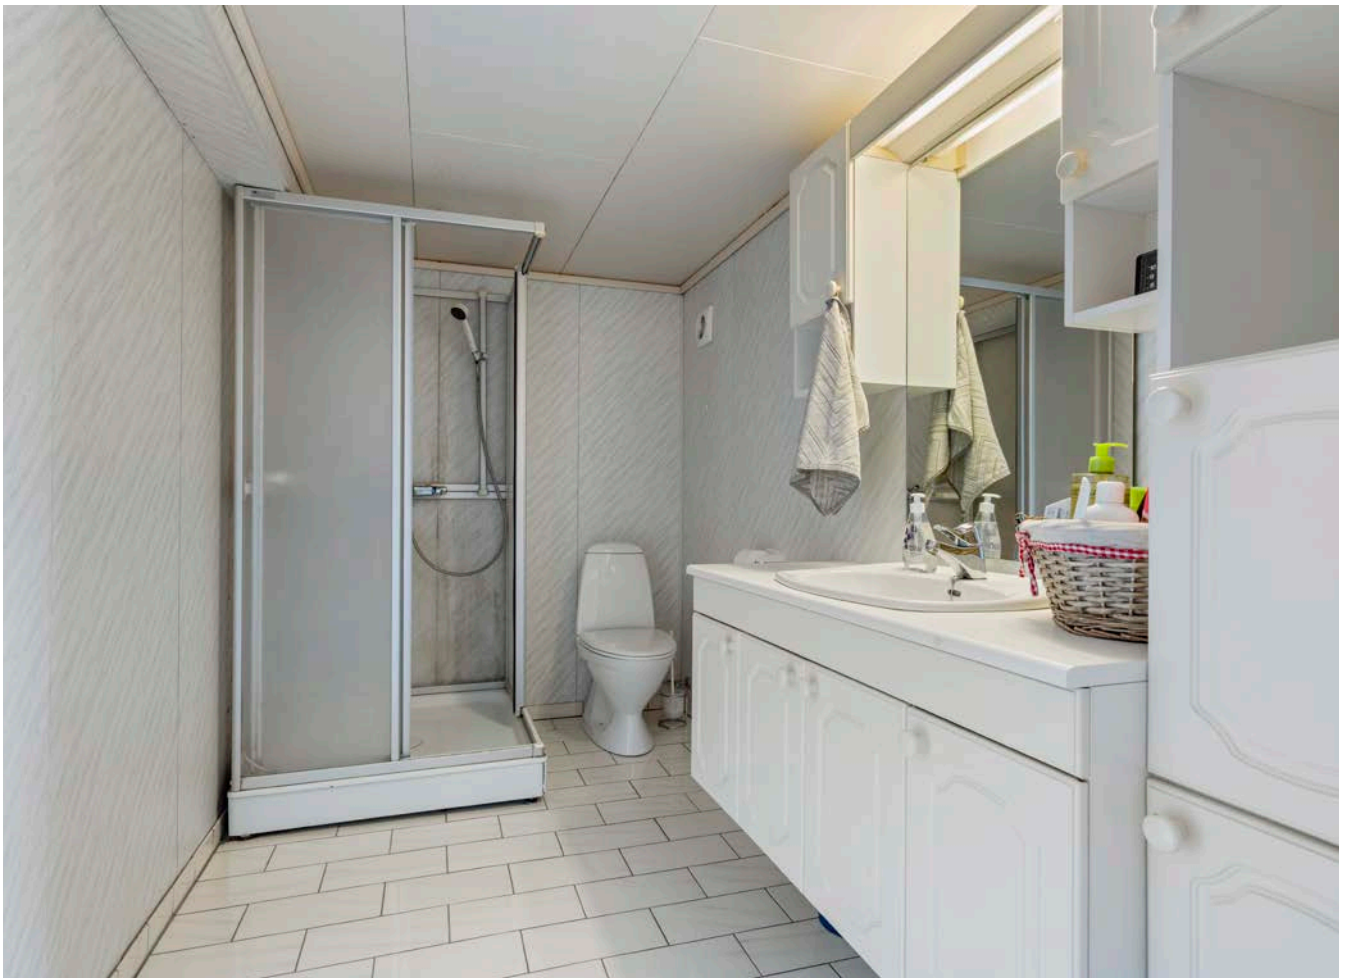
Bad i underetasjen.
