Steffen Staalesens gate 29, 5523 HAUGESUND

## HAUGESUND

Sjarmerende enebolig i rolig og sentrumsnært område på Hasseløy

**TILSTANDSRAPPORT**  
**Steffen Staalesensgate 29**  
**5523 HAUGESUND**

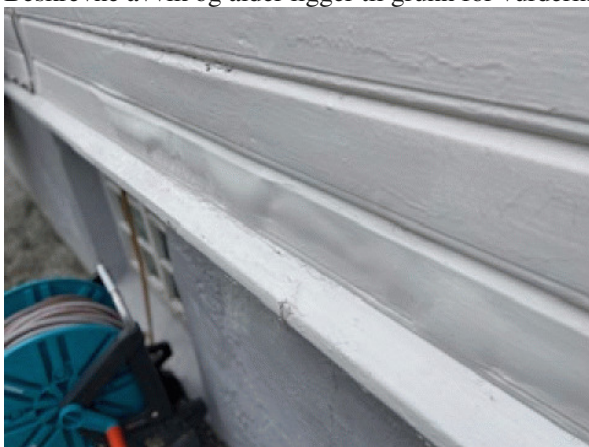
#### TG 2 3.1 Vinduer og ytterdører

**Merknader:** Det registreres datostempling 2005 i kontrollerte vinduer. Vinduer med enkle glass antatt fra byggeår. Tilfeldigvalgte vinduer ble funksjonstestet. Det vil måtte påregnes stedvis smøring/justering. Pga. alder er enkelte pakninger harde med påfølgende nedsatt tettefunksjon. Det ble ikke observert punkterte glass på befaringen, men dette kan ikke utelukkes. For å avdekke punktert glass kreves rett lys og temperatur.  
 Vinduer har utvendig behov for vedlikehold og det registreres noe begynnende råte/fuktskader i enkelte vinduer.  
 Noe utskiftninger av dører og vinduer må påregnes.  
 Normal tid før utskiftning av vinduer og dører i tre er 20-50 år.  
 Beskrevne avvik og alder ligger til grunn for vurdering.

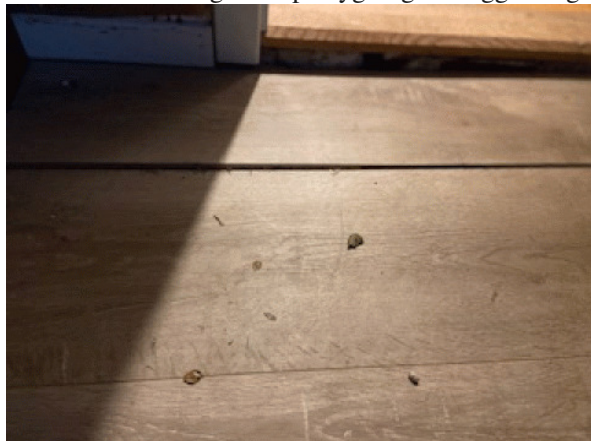
**TG 2** 9.1.3 Fuktmåling og ventilasjon

**Merknader:** Inneklima i kjeller er noe fuktig og dagens eier har tatt i bruk avfukter.

Ventilering fremstår som noe mangelfull.

Det er påvist fukt i overflater både på gulv og vegger under terreng og også i overflater på platebeslåtte vegger. Det er derfor ikke tatt hull inn i konstruksjon, da avvik allerede er påvist.

Årsak til fukt i etasje er antatt sviktende/manglende drenering og fukt fra grunn

utifra fremtidig bruk. Fortsatt bruk av avfukter anbefales.

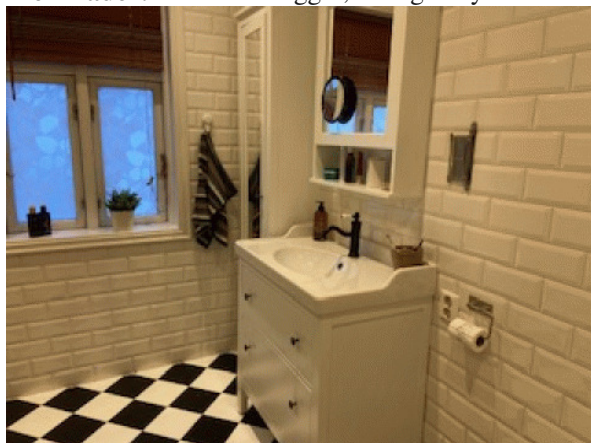
**TG 2** 10.2.2 Overflate gulv

**Merknader:** Foruten sår i ei flis, så fremstår overflater som hele og i bra stand.  
Det er noe motfall på gulv.  
Enkel bomtest avdekket ingen løse fliser.  
Rommet kan fungere greit med avvik, men bygningsdel må jevnlig overvåkes og tett dusjkabinett fortsatt benyttes.  
Normal tid før utskiftning av keramiske fliser er 10-30 år.  
Beskrevne avvik og alder ligger til grunn for vurdering.
