Vågedalen 29, 4262 AVALDSNES

## TILSTANDSRAPPORT

Vågedalen 29  
4262 AVALDSNES

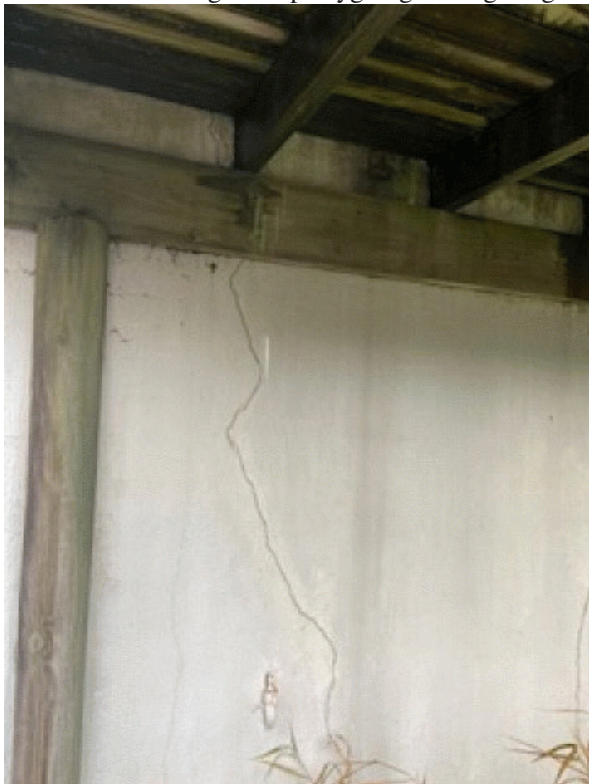
Det er ikke påvist synlige skader eller skjevheter på fundamentet.

Det er påvist riss, sprekker eller skader på grunnmuren.

**Merknader:** Det registreres noe setningskader i mur flere plasser. Skader antatt av eldre dato, men bygningsdel må undersøkes ytterligere for å fastslå en mer eksakt tilstand.

Med tanke på at grunnmur har passert 150 år, så må noe setninger og avvik påregnes.

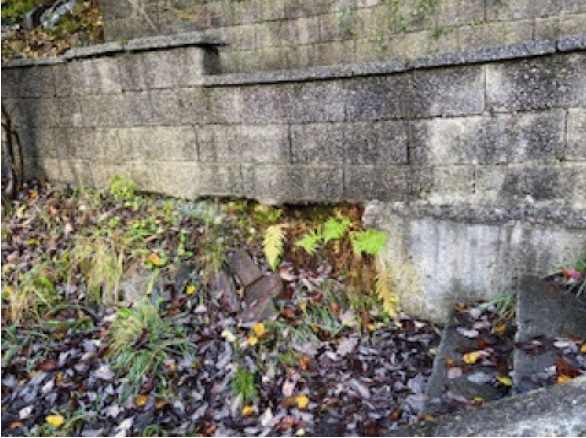
## Støpt støttemur

**Merknader:** Det er svakt fundament under muren og rekkverk mangler.  
Ved sprang over 90cm skal dette sikres.  
Rekkverk må monteres og fundament utbedres  
Beskrevne avvik og alder ligger til grunn for vurdering

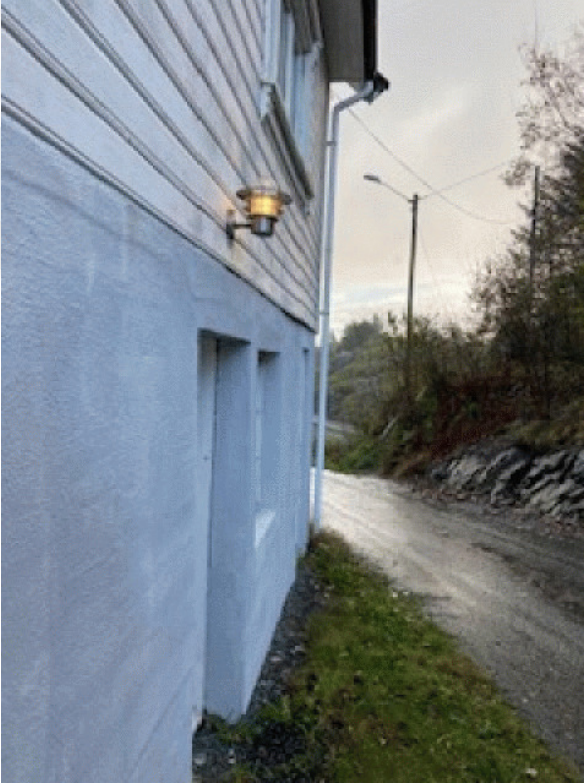
## TG 2 2.1 Yttervegger og veggkonstruksjon

Det er ikke påvist deformasjoner og/eller fuktskader i ytterveggenes konstruksjoner.  
Det er påvist avvik på vannbord over og under vindu, eller i overgangen mellom grunnmur og fasade og i etasjeskillere.  
Det er påvist skader, sprekker og råteskade på kledningen.  
Det er ikke påvist tilstrekkelig lufting for kledningen.  
Det er påvist konstruksjonsfeil.  
Det er utført stikktaking på typiske skadesteder, slik som i nedkanten av panelet og i områdene rundt vinduene.

**Merknader:** Trekledning fremstår som i bra stand, men har etterslep på vedlikehold.  
Underkledning mot tak har råteskader i nedre del mot takfot.  
Det registreres en del retningsavvik på utvendige vegger og avvik på ovegang trekledning /mur.  
Museband ikke registrert der dette er kontrollert.  
Normal tid før utskiftning av kledning i tre er 20-50 år.  
Beskrevne avvik ligger til grunn for vurdering.

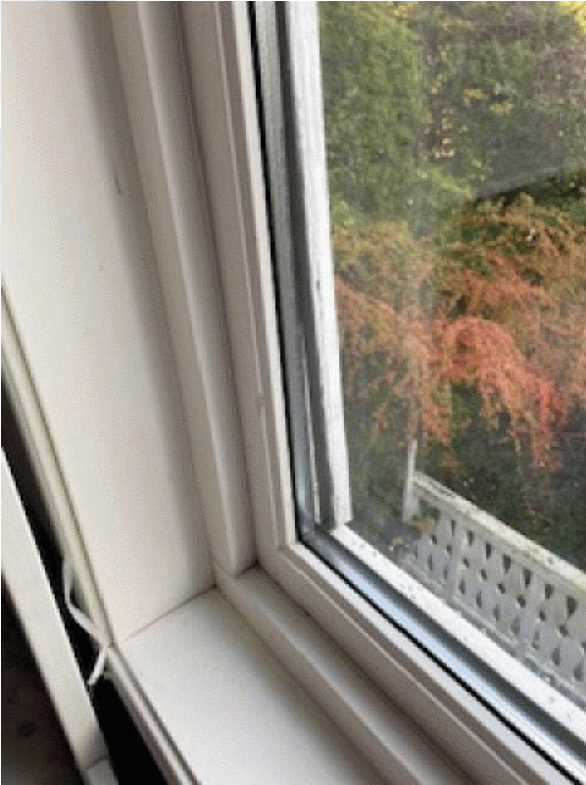
#### TG 2 3.1 Vinduer og ytterdører

Det er påvist avvik ved beslag, vannbord, omramming, karm eller ytre tetting.

Det er noe begynnende råteskader utvendig i enkelte vinduer og det registreres også noen løse glasslister.

Utskiftninger og vedlikehold må påregnes.

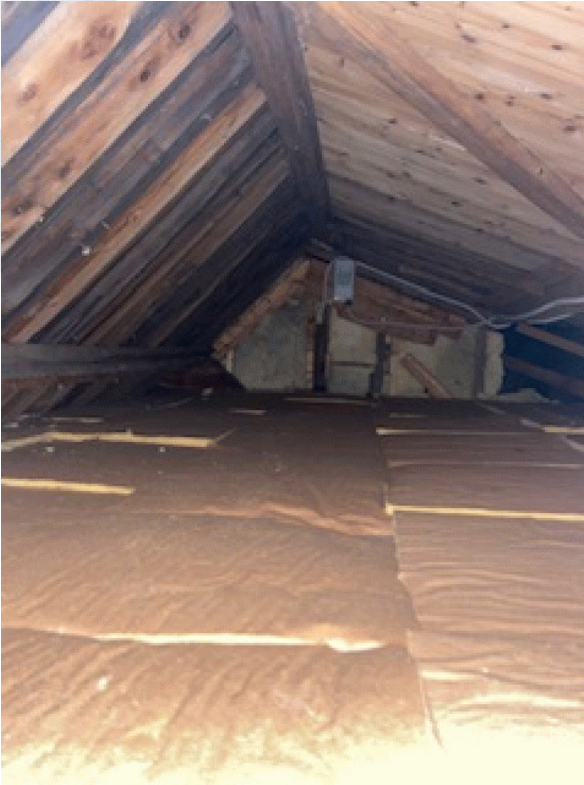
##### TG 2 4.1 Takkonstruksjon, takteking og skorstein over tak

Det er påvist fuktskjolder.

Bygningsdel må jevnlig overvåkes.

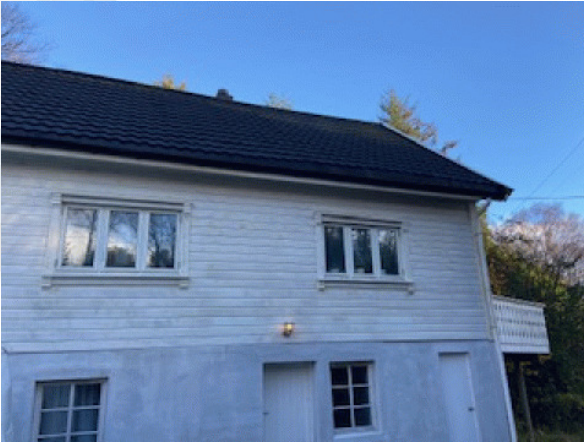
**TG 2** 4.2 Undertak, lekter og yttertekking (taktekkingen)

**Merknader:** Fra bakkenivå ble det ikke observert tegn til svikt eller skader i tekkingen. Visuell kontroll og fuktsøk på tilfeldigvalgte valgte områder fra innvendige himlinger på loftetasje ga ingen tegn til fukt i konstruksjonen.

Dette bør fjernes for å unngå følgeskader på tekking.

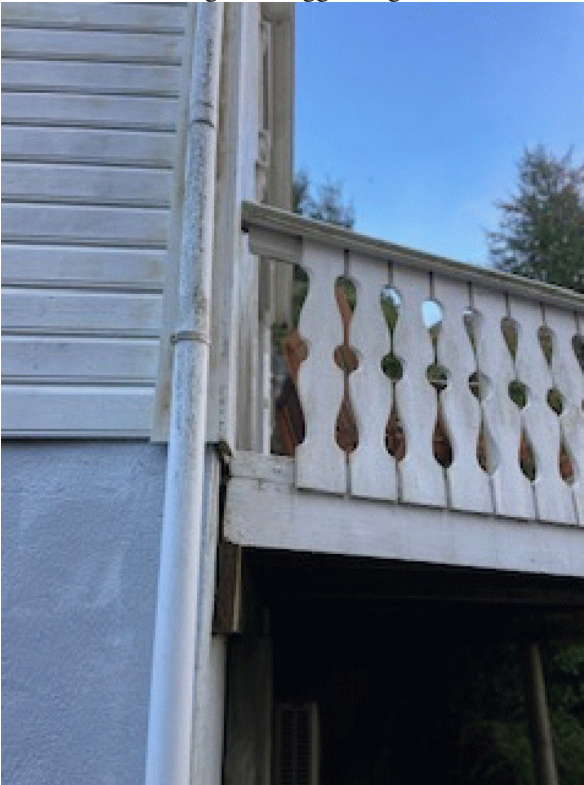
**TG 2** 4.3 Renner, nedløp og beslag

Det ble ikke observert noen synlige sprekker eller skader av betydning, men stedvis korrosjon på rennekroker registreres.

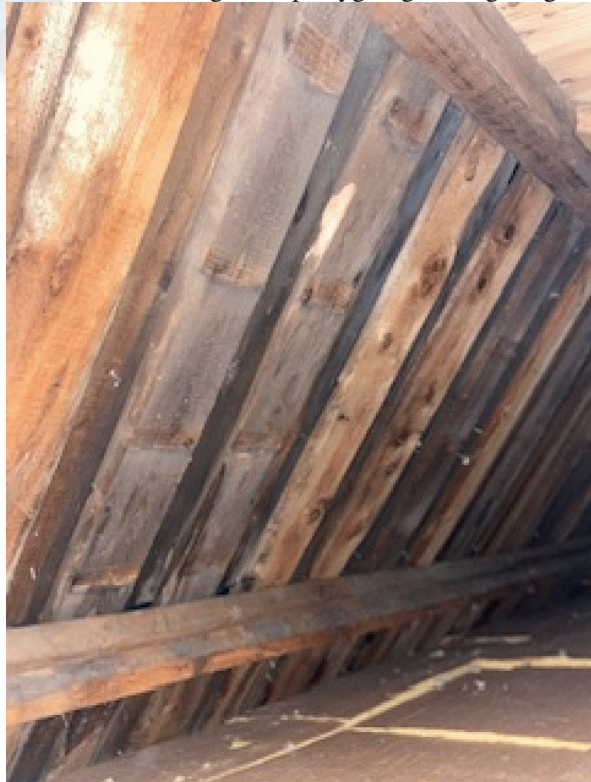
**5. Loft****TG 2** 5.1 Innvendig Loft

Det er påvist biologiske skadegjørere fra kaldt-, kne-, hanebjelke-, eller kryploft.

Det er påvist lekkasjer, fuktskjolder, kondens og lignende ved piper, overganger, i bjelker eller takluker.

Ved inspeksjon fra luke til kald-loft ble det registrert noen fuktskjolder i konstruksjonen mot undertak. Fuktskjolder på undertak vurderes til å være fra en tidligere fuktskade før taket ble tekket om, men må undersøkes ytterligere. Loftet fremstår som tørt og luftig på befaringsdagen.

Noe mott i treverk registreres.

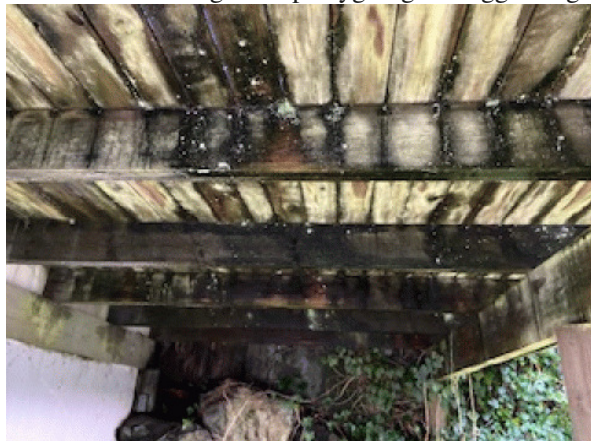
### TG 2 6.1 Terrasser, balkonger, trapper o.l.

Det er påvist skader, slik som avskalling, deformasjoner, riss, sprekker, råteskader og rust på overflater.

Under terrasse fra stuedel, så registreres det en del fuktskader og begynnende tilvekst av sopp på undersiden.

Terrasse bør undersøkes ytterligere og utskiftninger påregnes.

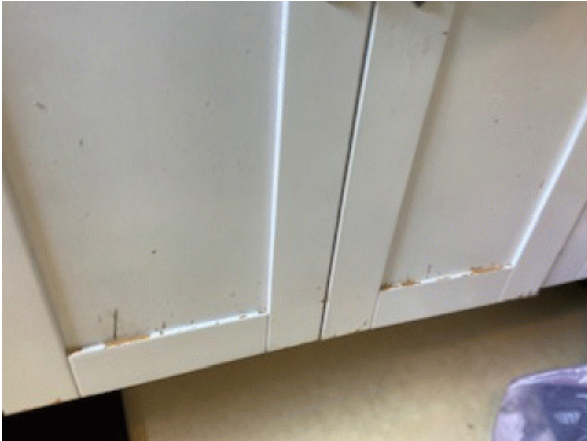
Det er påvist avvik på skjøter og underkant av plater.  
 Det er vindu eller dør i våtsonen, som er laget av uegnet materialer.  
 Det er ventiler som kan åpnes.

Baderom har malt tapet på vegger og malte plater i tak.  
 Rommet inneholder tett dusjkabinett, opplegg for vaskemaskin, toalett på sokkel og seksjon med vask.  
 Rommet er ventilert via tilluft under dørbblad og elektrisk vifte i vegg.

**Merknader:** Eldre baderom som fremstår som helt men preget av elde og slitasje.  
 Det er vindu av tre i våtsone.  
 Rommet fungerer pr i dag med avvik, men har behov for en oppgradering/utskiftning.  
 Normal tid før utskiftning av våtromstapet er 5-10 år  
 Beskrevne avvik og alder ligger til grunn for vurdering

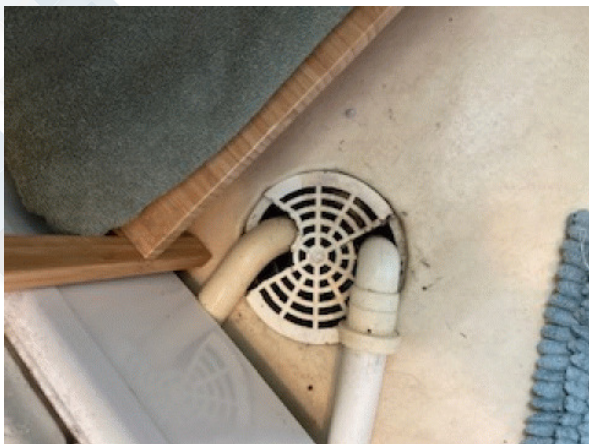
#### TG 2 10.1.2 Overflate gulv

Det er ikke påvist riss og sprekker.  
 Skjøter og underkant av plater på gulv er ikke inspisert.  
 Det er ikke påvist tilfredsstillende fall til sluket.  
 Terskel er vurdert som tilfredsstillende.  
 Det er ikke påvist knirk i gulvet.  
 Det er påvist tilfredsstillende høydeforskjell fra toppen av sluket til toppen av membranen ved dørterskelen.  
 Det er påvist flekker eller andre skader.

**Merknader:** Våtromsbelegg fremstår som helt og tett men preget av elde-  
 Det registreres noe motfall på gulv og ikke ihht dagens krav om 1:100.  
 Rommet kan fungere greit med avvik, så lenge tett kabinett benyttes. Ved endring av bruk, så må tilstrekkelig fall etableres.  
 Normal tid før utskiftning av våtromsbelegg er 15-35 år  
 Beskrevne avvik og alder ligger til grunn for vurdering.

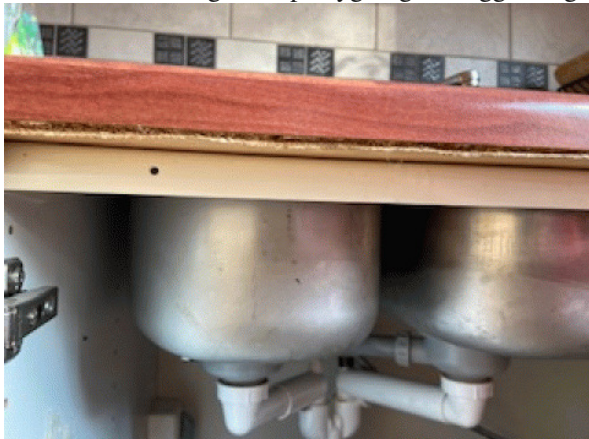
Det registreres i underkant av benkeplate ved servant noe fuktsvelling.

Den ene kummen har lekkasje i sluk.
