Eidevegen 4, 4250 KOPERVIK

Staslig murhus med garasje, stor tomt og pent opparbeidet uteområde - Sentral beliggenhet i Kopervik - Pen sjøutsikt

## TILSTANDSRAPPORT

Eidevegen 4  
4250 KOPERVIK

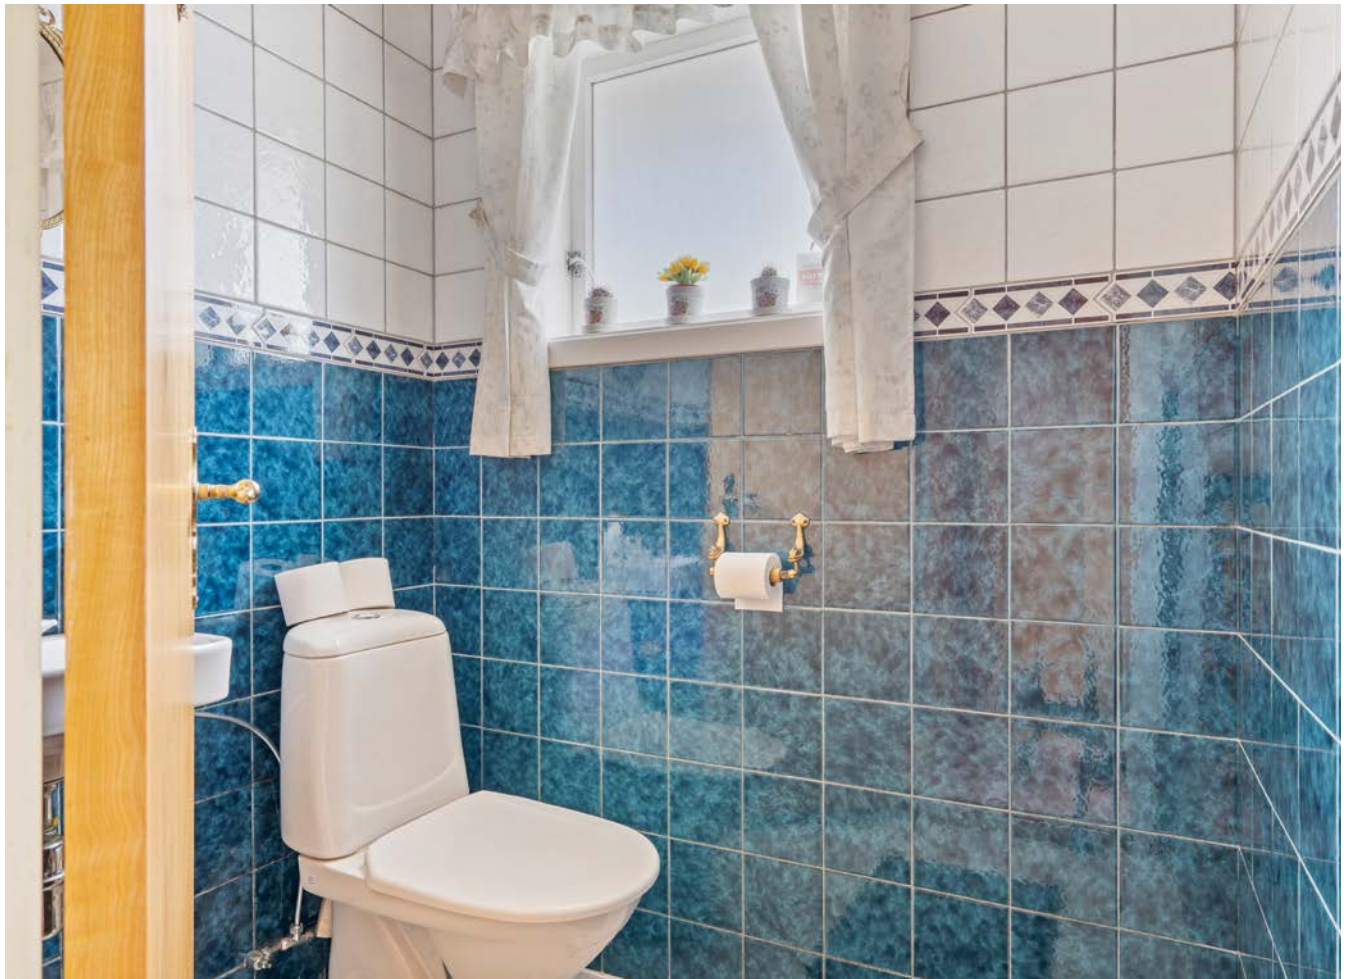
Toalettrum ved entrè.

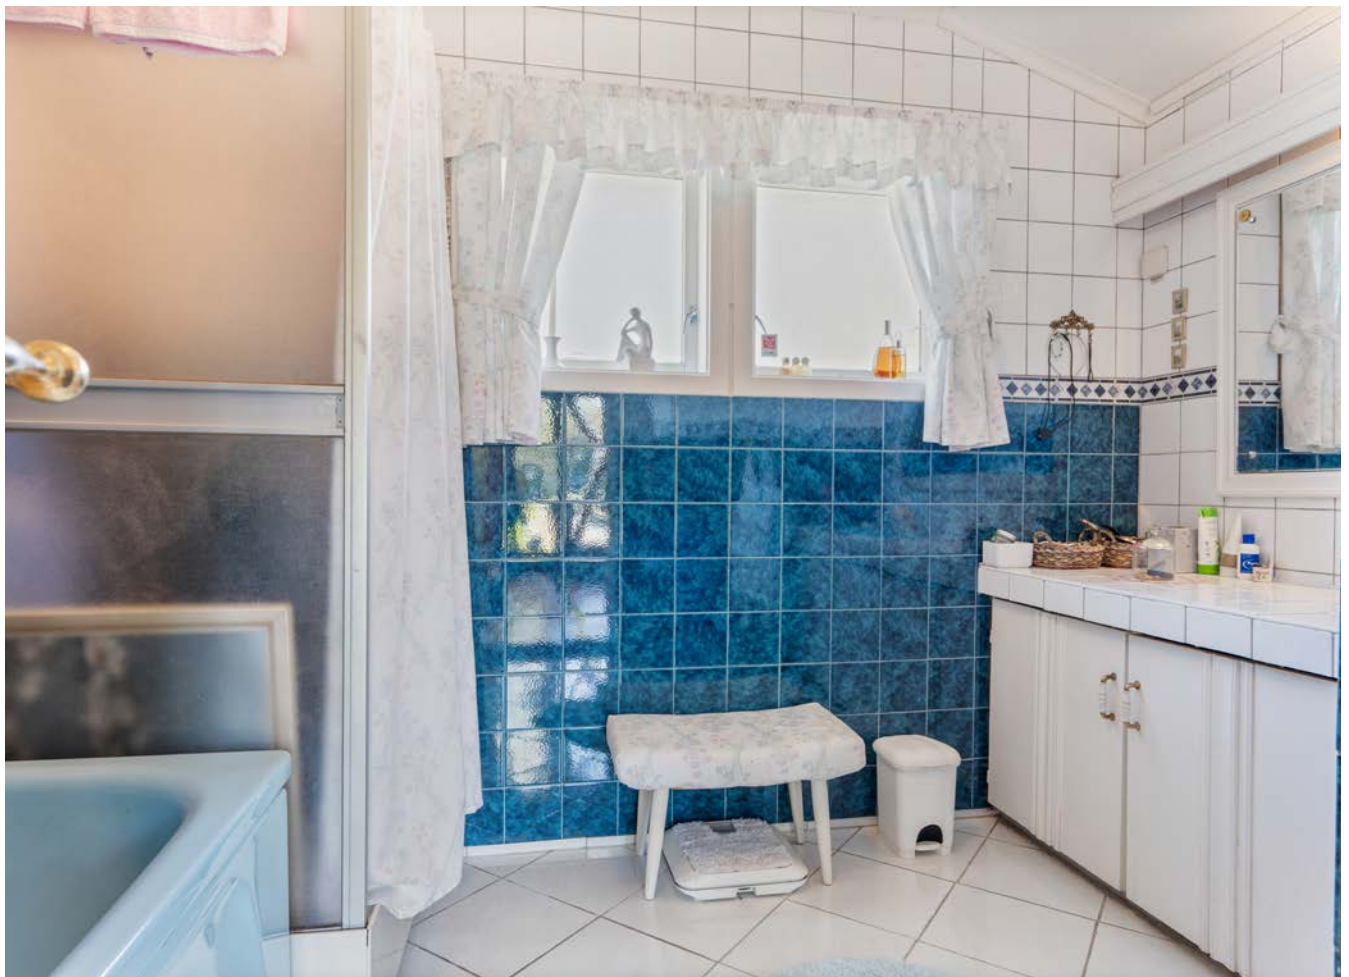
Helfliset bad ved entrè.

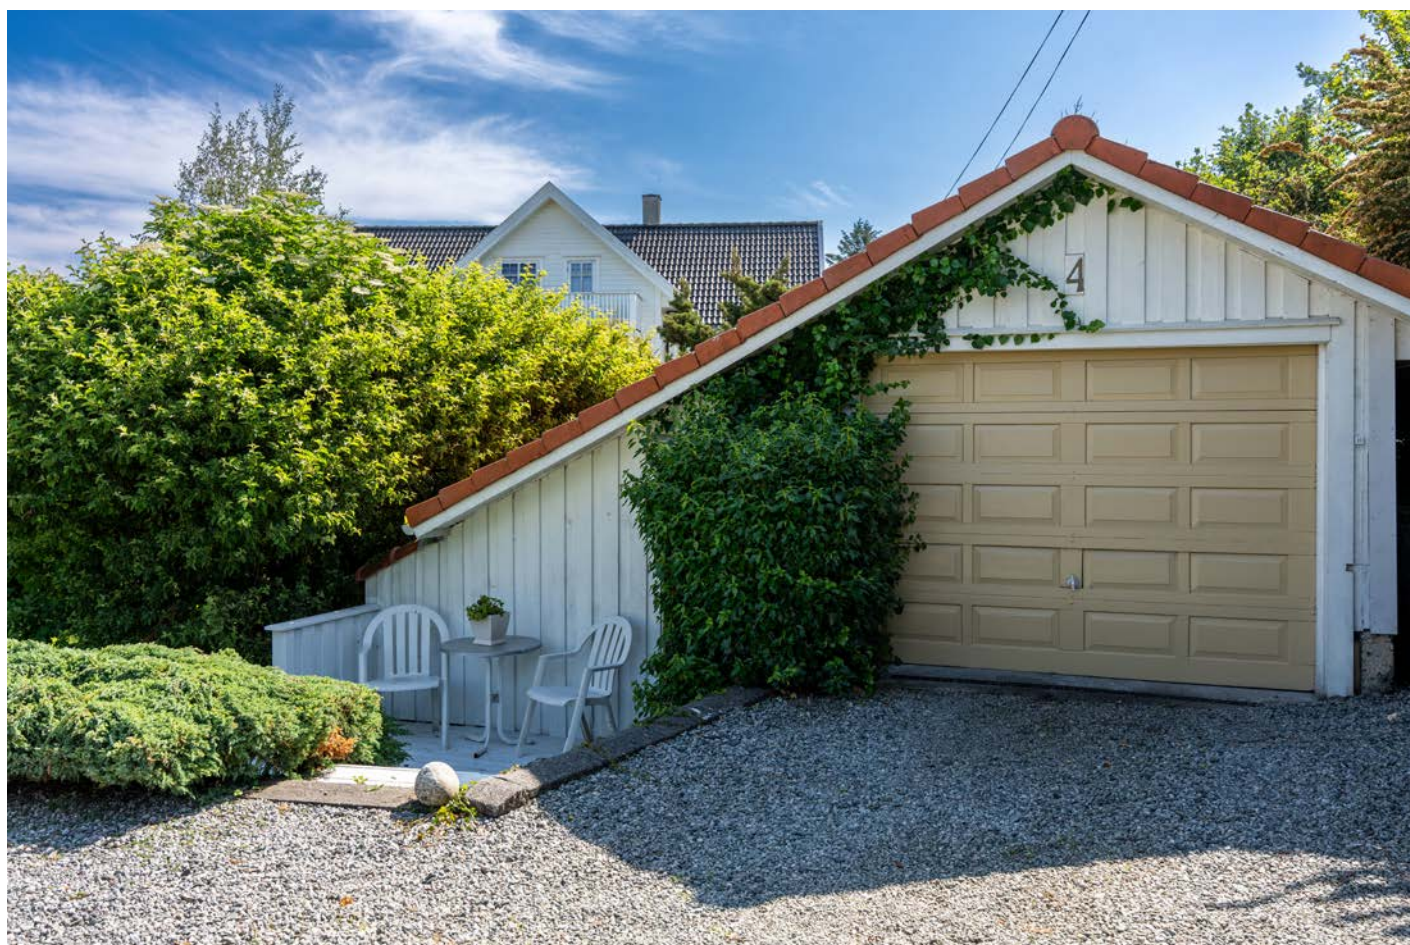
Garasje med bod.

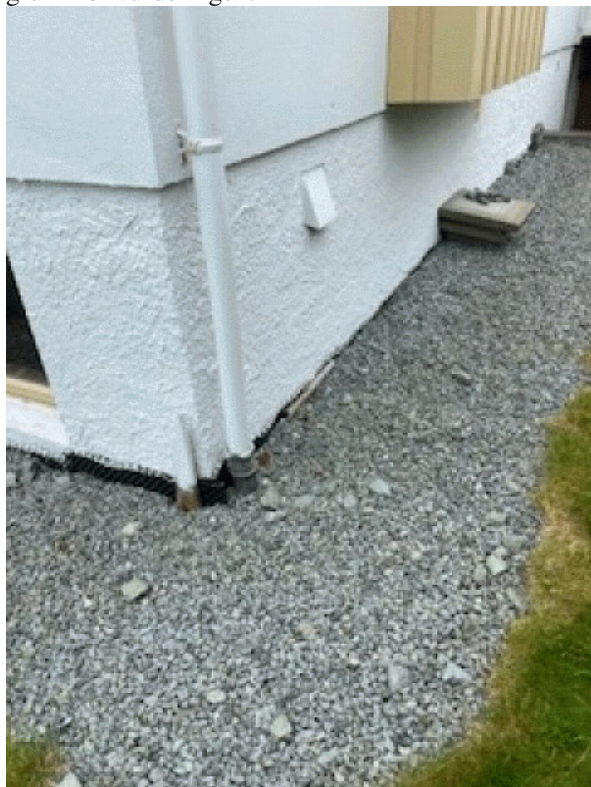
Resterende fra byggeår.

**Merknader:** Vurderingen er foretatt med utgangspunkt i elementets etableringsår og en skal være oppmerksom på at drenering også er en bygningsdel som har en naturlig aldersmessig slitasje med en normal levetid på ca 20 - 60 år. Videre den begrensning at selve dreneringen ligger under bakkenivå og er ikke tilgjengelig for inspeksjon. Etableringsåret på hoveddelen samt funn av noen forhøyede fuktverdier innvendig ligger til grunn for vurderingen.

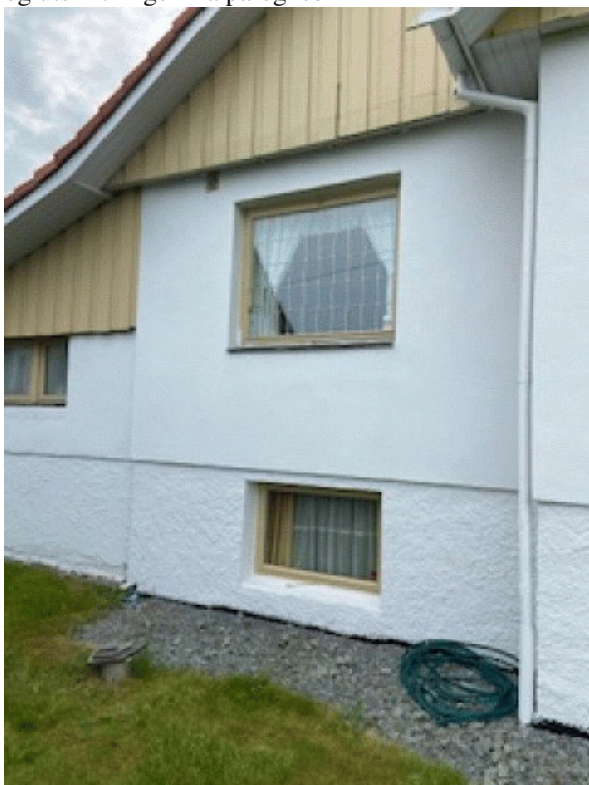
Fasade i pusset mur. Trekledning i trekantgavler.

**Merknader:** Fasade vurdert ifra bakkenivå. Murfasade og trekledning vurderes som i god stand ihht alder. Vedlikehold og utskiftninger må påregnes

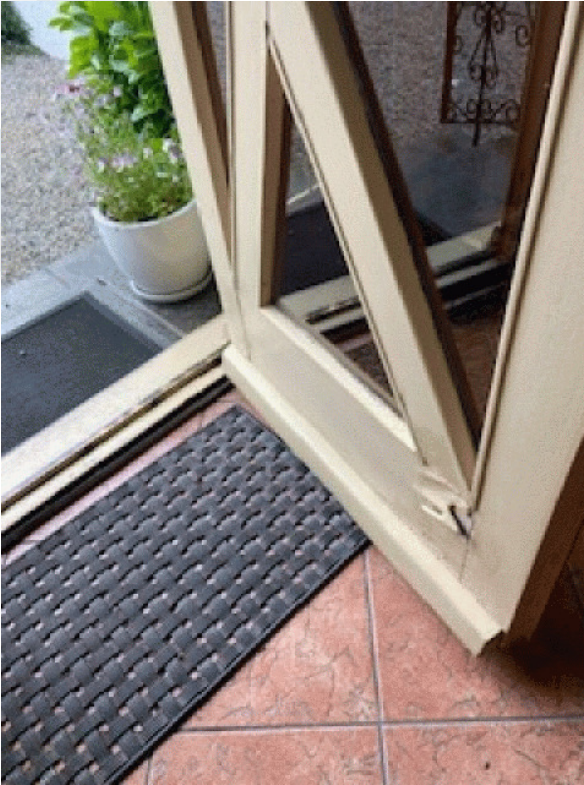
## 3. Vinduer og ytterdører

### TG 2 3.1 Vinduer og ytterdører

Ytterdør har noe begynnende råte/fuktskader i nedre del og må påregnes skiftet/utbedret innen kort tid.

Beskrevne avvik og alder på bygningsdel ligger til grunn for vurdering.

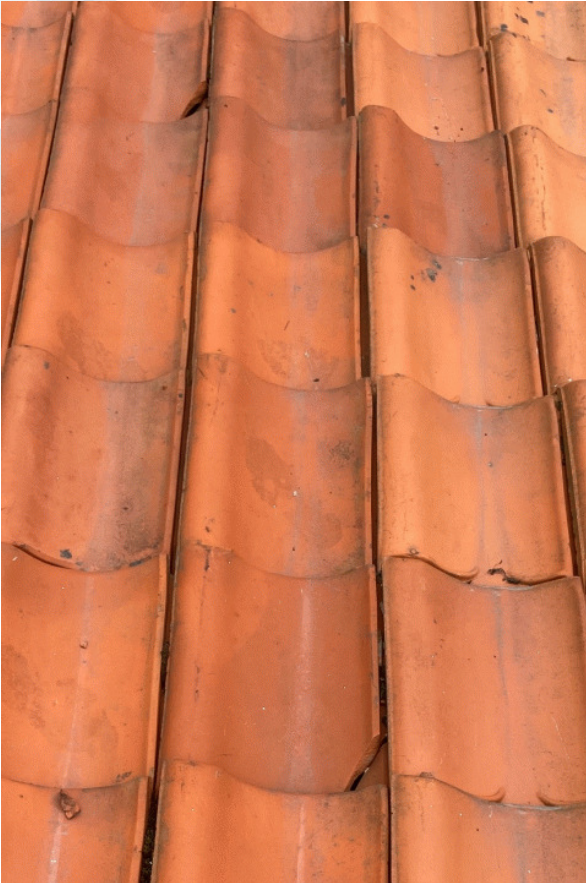
Bygningsdel må undersøkes i sin helhet og utskiftninger påregnes.

Beskrivne avvik og alder på bygningsdel ligger til grunn for vurdering.

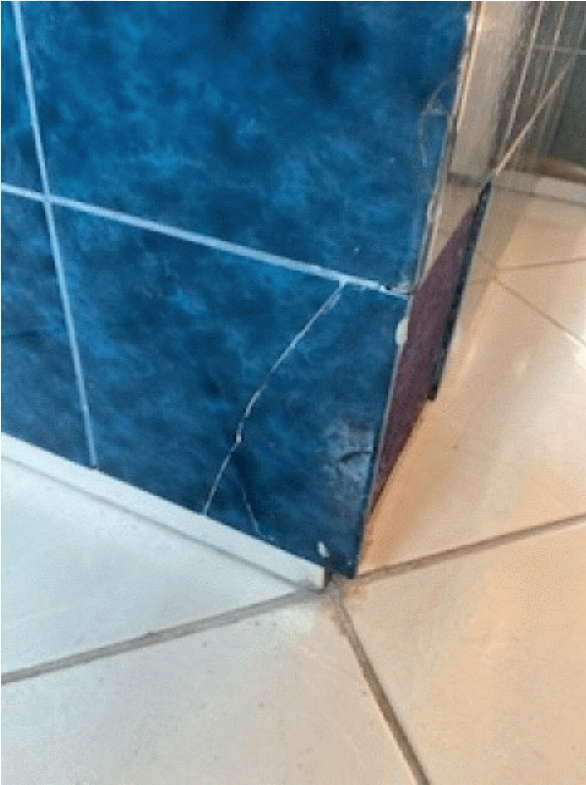
**TG 3** 10.1.2 Overflate gulv

Det er påvist riss og sprekker.

Det er påvist sprekker i fuger.

Det er påvist flekker eller andre skader.

**Merknader:** Fliser av ukjent alder har en del sprekkdannelser og det registreres en del bom i flis. Fall ikke ihht dagens krav. Utskiftninger av flisegulv må påregnes og i den forbindelse etablering av tilstrekkelig fall. Beskrevne avvik ligger til grunn for vurdering

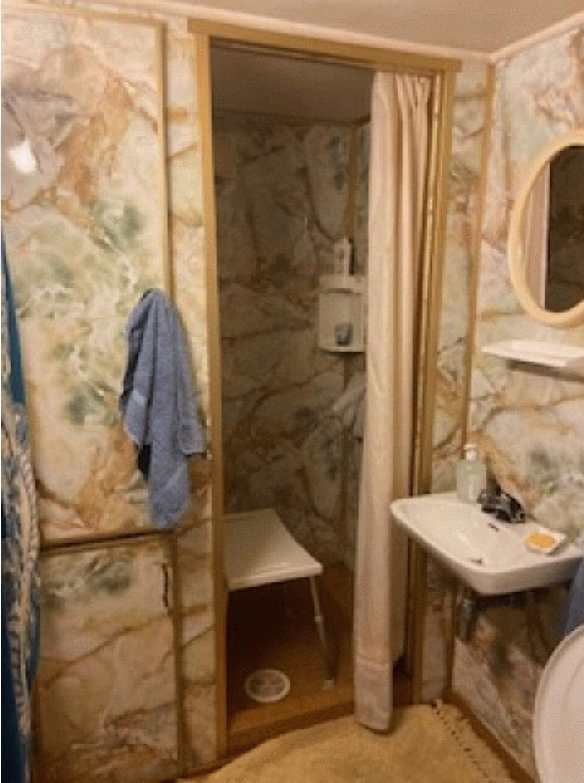
### TG 3 10.3.2 Overflate gulv

Det er påvist riss og sprekker.  
 Det er påvist tilfredsstillende fall til sluket.  
 Terskel er vurdert som tilfredsstillende.  
 Det er påvist flekker eller andre skader.

Baderom kjeller har våtromsbelegg på gulv. Belegget er klemt i sluk og brettet opp langs vegg.

**Merknader:** Belegget fremstår som utgått på dato og det registreres noe skader og en del avvik på gulvbelegg. Våtromsbelegg fungerer som tettesjikt i rommet og må skiftes ut i sin helhet

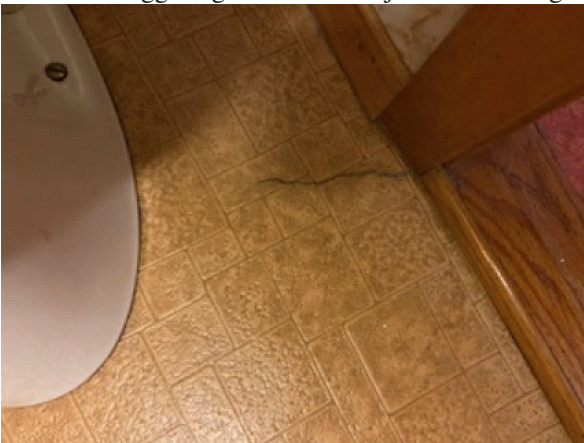
### TG 3 10.3.3 Membran, tettesjiktet og sluk

Det er muligheter for å rengjøre sluk.  
 Det er påvist tegn på feil utførelse, feil materialvalg, skadelig fukt eller utettheter.  
 Arbeidet vurderes ikke som fagmessig utført.  
 Det er boret hull i tilstøtende rom eller fra undersiden.  
 Det er fuktkontrollert med egnet fuktmåleverktøy.

Våtromsbelegg fungerer som tettesjikt i rommet og er beskrevet i forrige punkt.

**Merknader:** Det er tatt fuktmålinger i tilstøtende rom bak vanninnstallasjoner og det registreres noe fukt i konstruksjon, 20,1%

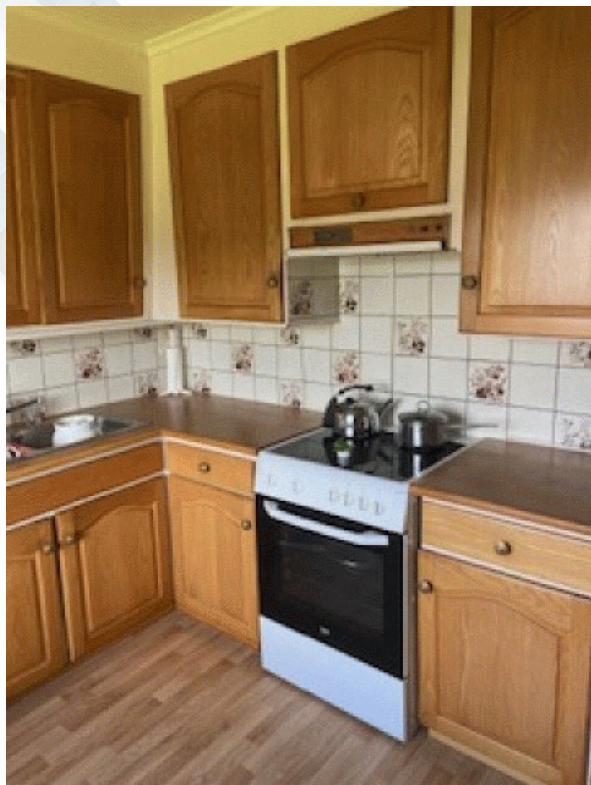
Utskiftninger og oppgraderinger må påregnes.

Alder på bygningsdel ligger til grunn for vurdering

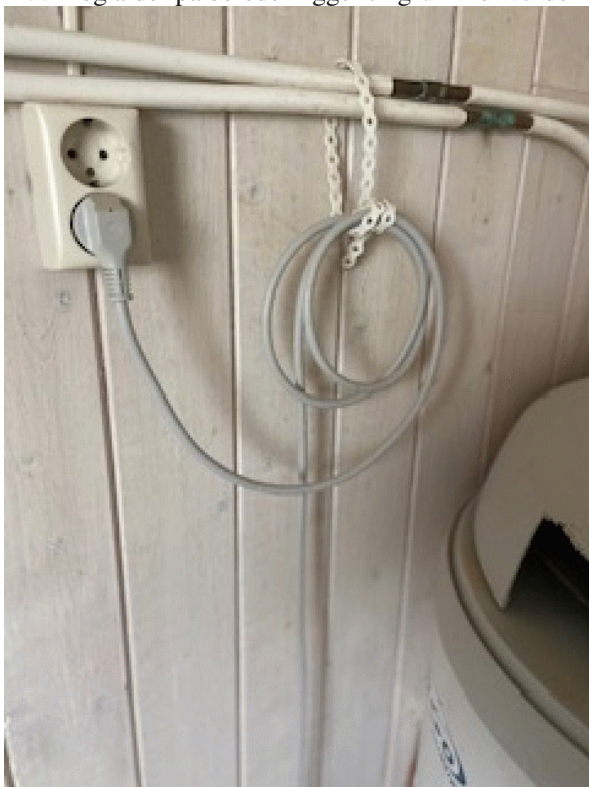
El kobling på bereder ikke ihht forskrift

Avvik og alder på bereder ligger til grunn for vurdering.
