Haukelivegen 393, 5574 SKJOLD

Enebolig / Fritidseiendom / Småbruk  
+ Flott naust med loft

## TILSTANDSRAPPORT

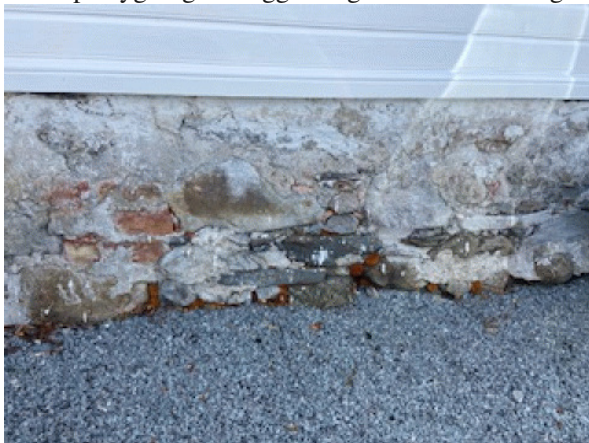
### TG 2 1.2 Krypekjeller

Det er ikke påvist sopp, råteskader og muggvekst på overflater.

Tilgang til kjellerrom med lav takhøyde via dør i grunnmur.

**Merknader:** Det registreres ingen tegn til fukt eller råteskader i treverk ved visuell inspeksjon og bruk av fuktmåler.  
Krypekjeller vurderes å ha tilstrekkelig ventilering.  
Noe fukt langs grunn på gulv målt med fuktindikator og nedre del av vegg.  
Beskrivne avvik og alder ligger til grunn for vurdering

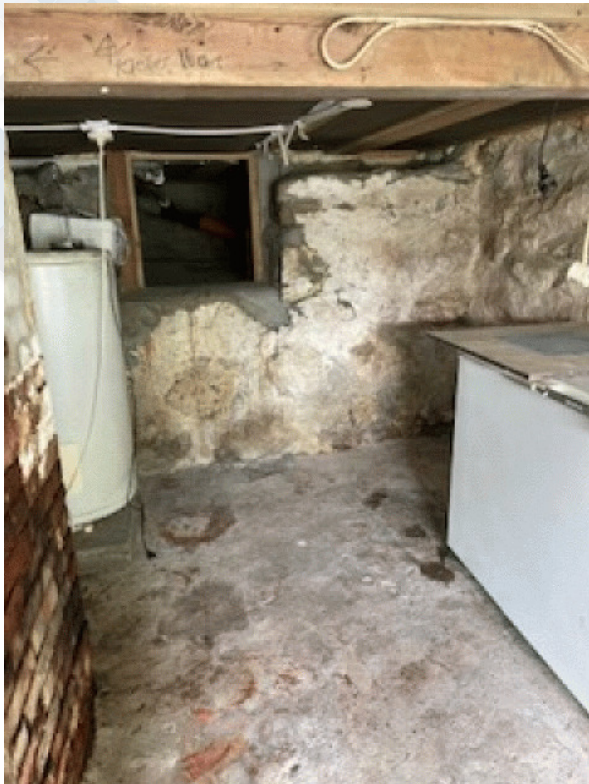
### TG 2 1.3 Drenering

Fall fra grunnmur vurderes ikke som tilstrekkelig.

**Merknader:** Nedgravd drensssystem er ikke synlig, men høye fuktverdier i krypkjeller kan også tyde på sviktende/manglende drenering i tillegg til fuktoppsug fra grunnen. Beskrevne avvik og alder på bygningsdel ligger til grunn for vurdering.

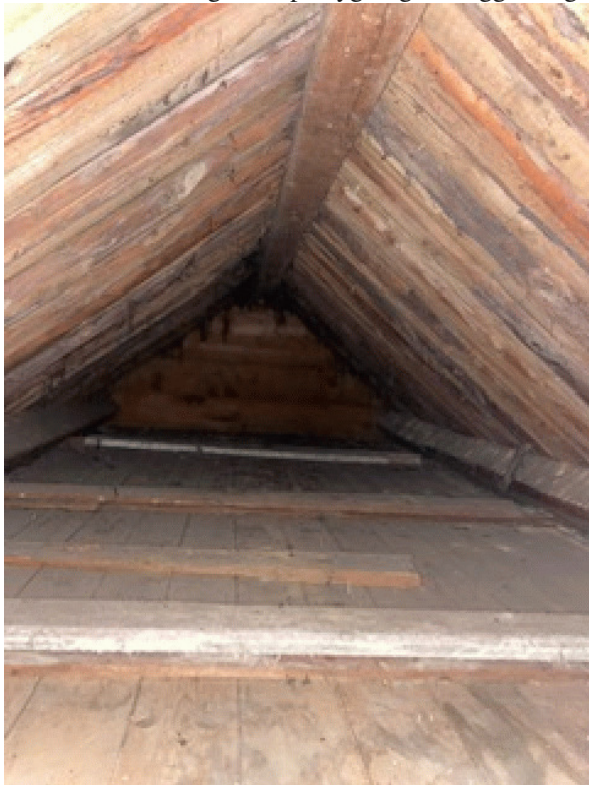
##### TG 2 4.2 Undertak, lekter og ytterteking (taktekingen)

Det er ikke sikkerhetsforsvarlig å inspisere undertak, lekter og ytterteking.

**Merknader:** Visuell kontroll og fuktsøk på tilfeldigvalgte valgte områder fra innvendige himlinger på loftetasje ga ingen tegn til fukt i konstruksjonen.

Ved befaring fra luke til kaldt loft, så ble der målt noe forhøyede fuktverdier i sutaksbord i overkant av pipe. Ingen synlige spor etter eller påvist noen pågående lekkasje. Bygningsdel må undersøkes ytterligere og tiltak vurderes. Forøvrig er taktekking av en slik alder at omlegging av skifer på eldre del må påregnes på kort sikt. Beskrevne avvik og alder på bygningsdel ligger til grunn for vurdering.

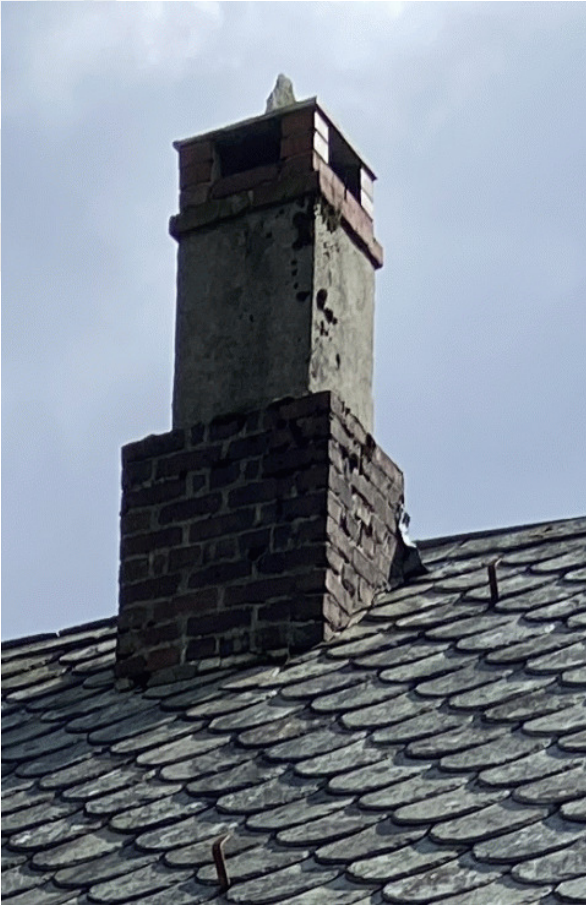
## 8. Etasjeskillere

### TG 2 8.1 Etasjeskillere

Etasjeskillere består av trebjelkelag. Det opplyses at etasjeskillere og vegger ikke ble målt med instrument for å finne eventuelt avvik og retning på overflate.
