Klæhaugvegen 14, 4270 ÅKREHAMN

Svært lekker leilighet midt i sentrum av Åkrehamn - Garasjeplass - Heis - Kjøkk terrasse!

Tilstandsrapport

📍 Klæhaugvegen 14, 4270 ÅKREHAMN

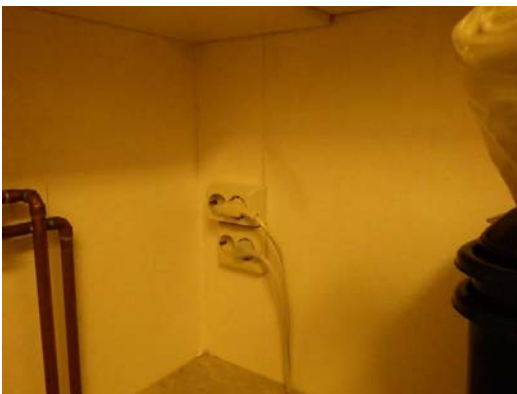
Varmtvannstanken er på ca 120 liter.

Støpsel til varmtvannsbereider
