Liarvågvegen 1205, 5560 NEDSTRAND

## TILSTANDSRAPPORT

Liarvågvegen 1205  
5560 NEDSTRAND

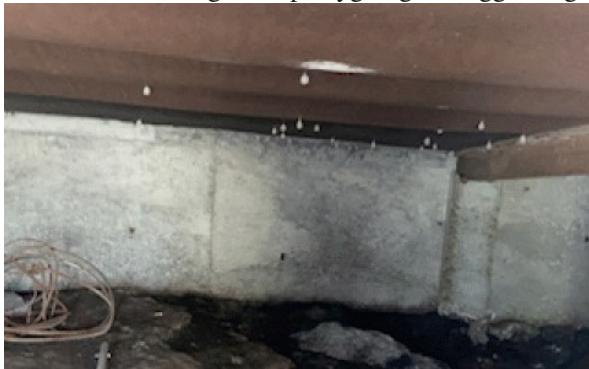
**Merknader:** Støpt gulv og berg uten dampspærre under (ikke vanlig heller da huset ble bygd). Synlig fukt langs berget, vegger og i ytterkant av gulvet. Spor etter borebiller i bjelkelag/stubbeloft (lite omfang som er synlig).

Fuktmåling i bjelkelag viser noe høye verdier og ventilasjon i kjeller/krypkjeller fremstår som noe mangelfull.

Tilvekst av en del edderkoppkokonger, som indikerer på at krypkjeller er et gunstig miljø for innsekt og edderkopper pga fukt og mørke

Krypkjeller bør ventileres ytterligere og tiltak ifht fukt fra grunn bør iverksettes.

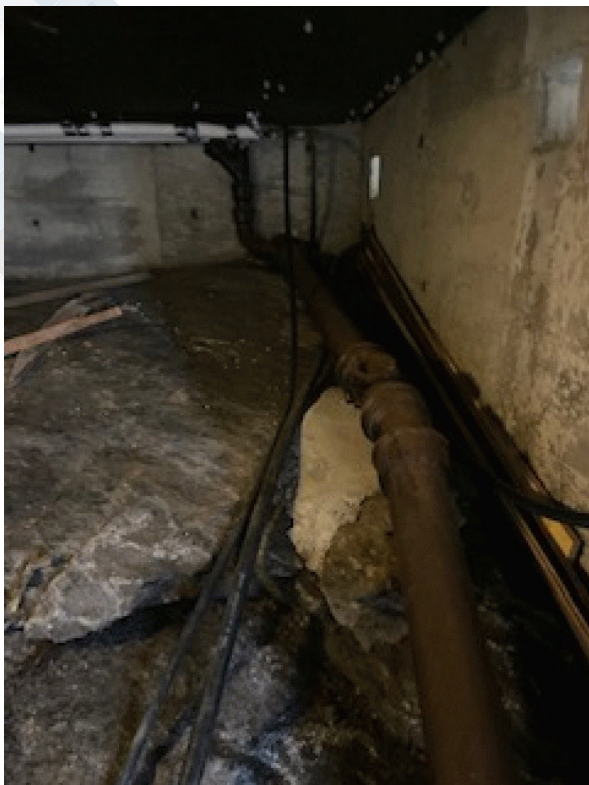
### TG 2 1.3 Drenering

Fall fra grunnmur vurderes ikke som tilstrekkelig.

**Merknader:** Nedgravd drensssystem er ikke synlig, men høye fuktverdier i krypekjeller kan tyde på sviktende/manglende drenering i tillegg til fuktoppsug fra grunnen.

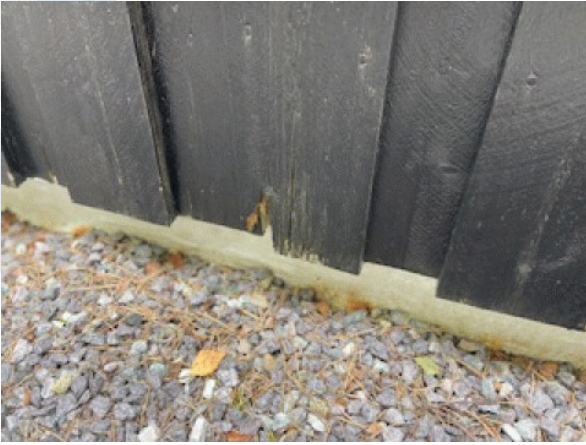
Det er påvist skader, sprekker og råteskade på kledningen.

Det registreres noe oppsprekking og begynnende råteskader i nedre kant på enkelte kledningsbord. Utkiftning av kledningbord og periodisk vedlikehold må påregnes.

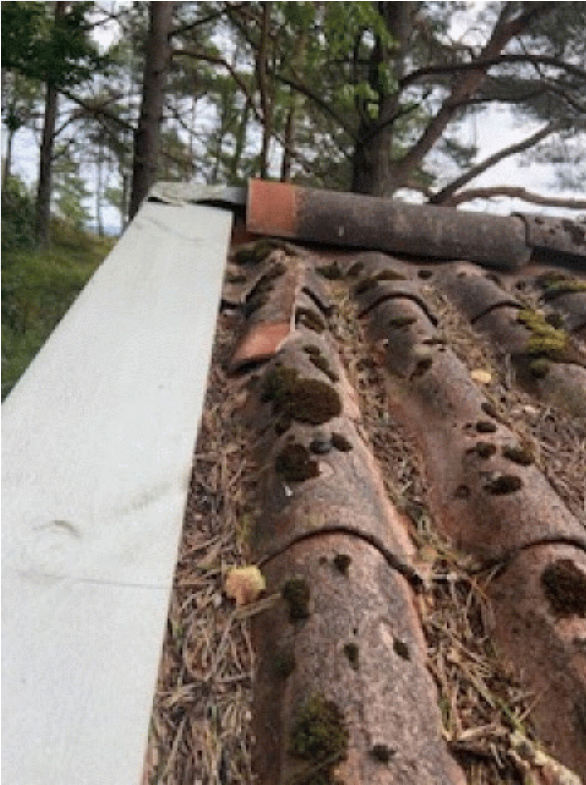
Naust satt opp med støpte vegger og saltakskonstruksjon i tre med bølgeeternitt på tak.

**Merknader:** Det er hull i eternittak. Det registreres også en del vegetasjon oppå taket.  
Utover dette så fremstår naust som bra ihht alder.  
Ved utskiftning/utbedring av eternittak er det viktig at rett verneutstyr blir benyttet og at dette bør overlates til kvalifisert saneringsfirma.  
Beskrevne avvik ligger til grunn for vurdering
