Liereidvegen 417, 5554 VALEVÅG

## VALEVÅG

Småbruk med vakkert tun og lang grense til ferskvann - nærhet til skog, fjell og sjø - stort potensiale!

## TILSTANDSRAPPORT

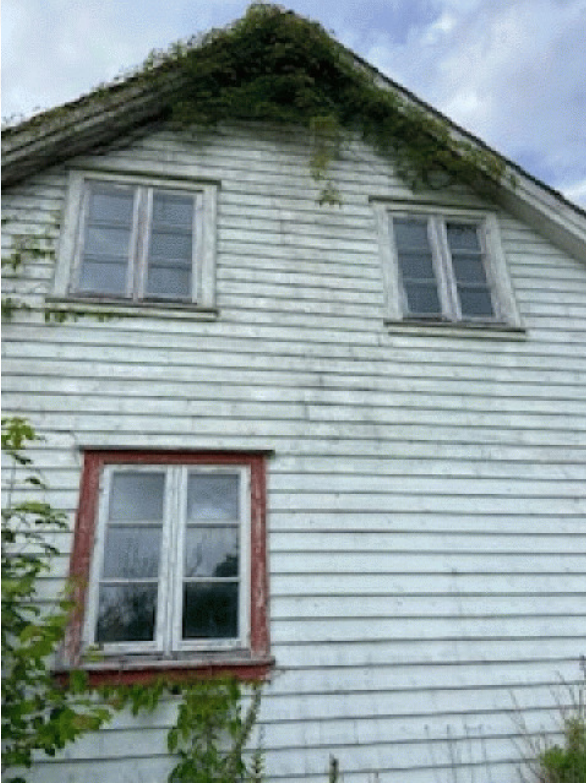
#### **TG 3** 3.1 Vinduer og ytterdører

Det er påvist avvik ved beslag, vannbord, omramming, karm eller ytre tetting.

**Merknader:** De fleste av vinduer og dører må utbedres. Vinduskarmer og dører har råteskader.

Enkelte glassruter sprukket.

Alle bygningsdeler må påregnes utskiftet.

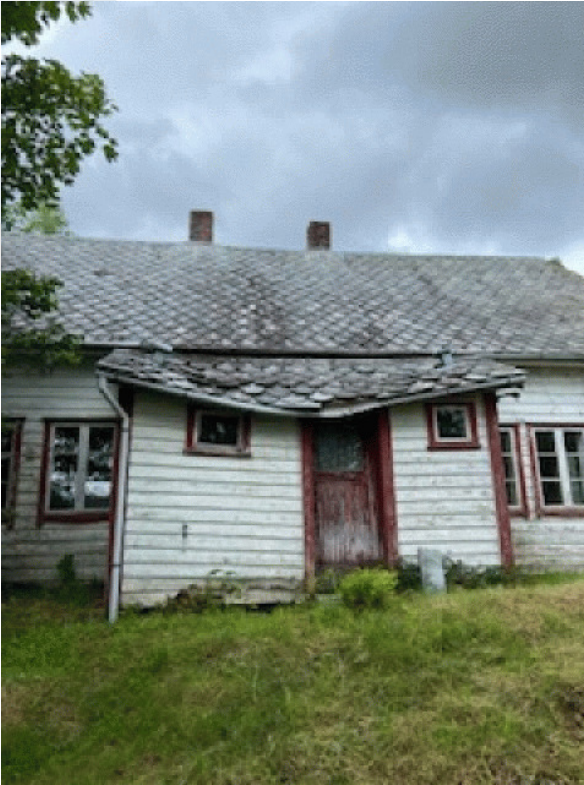
### TG 3 4.2 Undertak, lekter og yttertekking (taktekkingen)

Det er ikke sikkerhetsforsvarlig å inspisere undertak, lekter og yttertekking.

Deler av tak rast sammen i tilbygg og det er synlig fukt innvendig.

I 2 etg er det en del fuktskjolder og det måles ved fuktindikator noe høye verdier i innvendige overflater.

Hovedtak må påregnes lagt om og undertak utbedret.

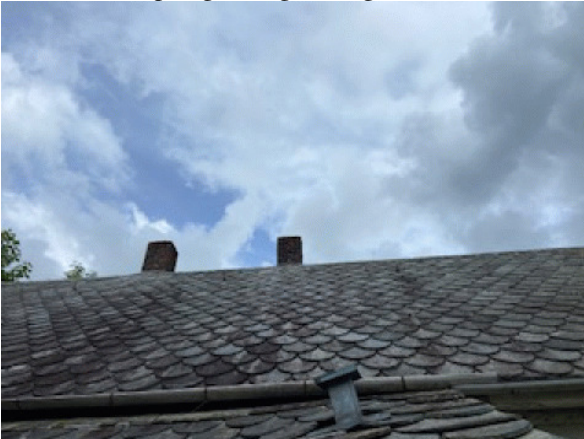
### TG 3 5.1 Loft (konstruksjonsoppbygging)

Det er påvist lekkasjer, fuktskjolder, kondens og lignende ved piper, overganger, i bjelker eller takluker.

**Merknader:** Det var ingen sikker tilkomst opp på lagringsloft og befaring derfor noe begrenset. Fra luke ble det observert noe mott i treverk. Noe begynnende råte i undertak og fuktskjolder. Bygningsdel må undersøkes i sin helhet og utskiftninger påregnes.

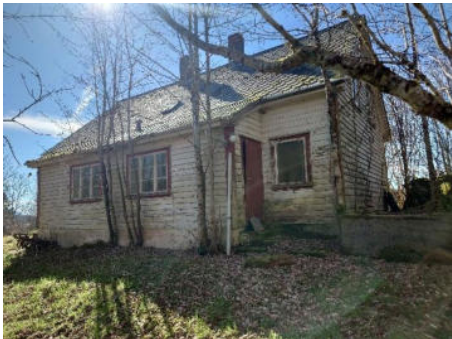
### Våningshus - Liereidvegen 417

| Bygningsdata | |
|---|---|
| | <p>Byggeår: 1958 Kilde: Opplyst av Sigrid Ørevik</p> <p>Anvendelse/ enkel<br/>bygningbeskrivelse: Våningshuset er opplyst oppført i 1958 med grfl. ca 95m².</p> <p>Boligen har stått ubebodd siden 1992 og bærer preg av det. Enkle vindusruter og forøvrig stort behov for oppgraderinger/vedlikehold og ikke beboelig pr. dato.</p> <p>Bygningen har vært tilknyttet vann fra kommunalt vassverk og avløp til septik. Er frakoblet både vann og strøm pr. dato.</p> <p>Utvendig er huset bordkledd og med skifer som taktekke.</p> <p>Pen og lun beliggenhet.</p> <p>Tilbygg Tilbygget inngangsparti og toalett/dusj<br/>Modernisering Skiftet bordkledning mot sør</p> |

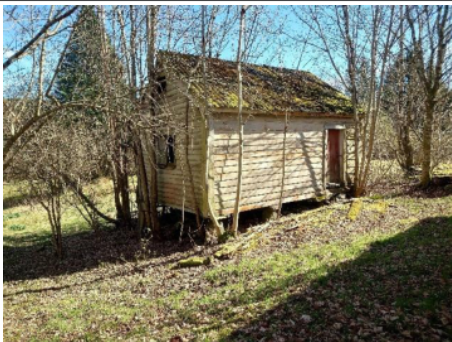
### Stabbur

| Bygningsdata | |
|---|---|
| | <p>Byggeår: Kilde: Ukjent byggeår</p> <p>Anvendelse/ enkel<br/>bygningbeskrivelse: Stabburet er tradisjonell bygning oppført i tømmer på pæler. Grfl. ca. 18m² og med loft over.</p> <p>Bygningen benyttes i dag til lager og det må påregnes oppgradering og vedlikehold på bygningen</p> <p>Utvendig er bygningen bordkledd og med eternittplater som taktekke.</p> |

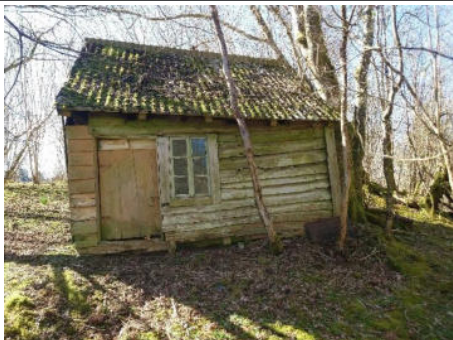
## Skuten/vedskjul

| Bygningsdata | |
|---|---|
| | <p>Byggeår: Kilde: Ukjent byggeår</p> <p>Anvendelse/ enkel bygningsbeskrivelse: Enkelt uthus benyttet som vedskjul. Oppført i grindkonstruksjon av tre med grfl. ca.18m².</p> <p>Bygningen er i dårlig stand og med behov for omfattende vedlikehold.</p> <p>Utvendig bordkledd og med eternittplater som taktekke.</p> |

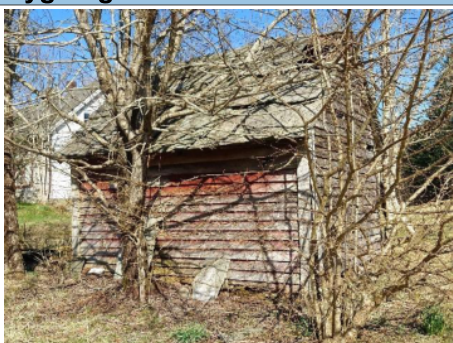
## Eldhus

| Bygningsdata | |
|---|---|
| | <p>Byggeår: Kilde: Ukjent byggeår</p> <p>Anvendelse/ enkel bygningsbeskrivelse: Tidligere eldhus har vært benyttet som vaskehus. Opprinnelig skorstein og grue er fjernet. Bygningen er isolert, støpt gulv og grfl. ca.12m².</p> <p>Bygningen er i dårlig stand.</p> <p>Utvendig bordkledd og med steinheller som taktekke.</p> |
