Mannesvegen 11, 4275 SÆVELANDSVIK

#### SÆVELANDSVIK

Sjarmerende enebolig i  
Nibbesvingen –Nydelig sjøutsikt  
-Tegninger til en tidligere godkjent  
rålekker enebolig medfølger

## TILSTANDSRAPPORT

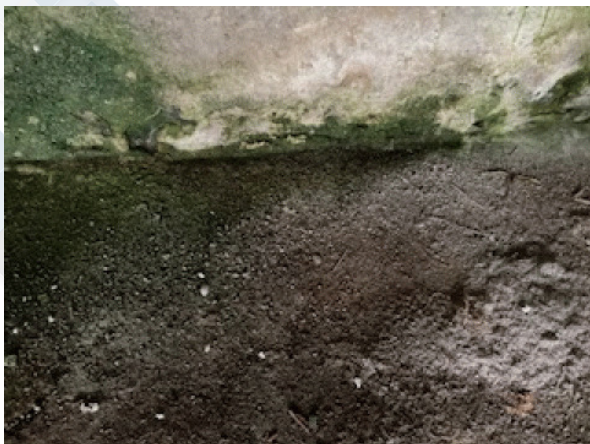
## TG 2 1.4 Støttemurer

Eiendom har støttemur ut mot vei.  
Bygningsdel er visuelt befar.

**Merknader:** Det registreres noe setningsskade ut mot vei. Det opplyses ikke om at dette er noen ny skade, men bygningsdel må jevnlig overvåkes.  
Beskrevne avvik ligger til grunn for vurdering.

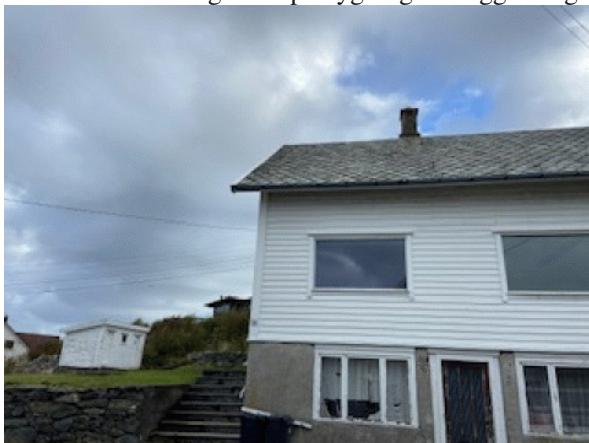
### TG 3 4.2 Undertak, lekter og yttertekking (taktekkingen)

Det er ikke sikkerhetsforsvarlig å inspisere undertak, lekter og yttertekking.  
 Taket vurderes slik at det er tilstrekkelig helning.  
 Det anses ikke som sikkerhetsforsvarlig å inspisere skorstein.

Boligen er tekket utvendig med skifer.  
 Taktekking er befart visuelt fra bakkenivå og fra innvendig himling på loft.

**Merknader:** Ved befaring fra bakkenivå, så registreres det noe skiferstein som ligger ute av posisjon. Det registreres også noe avflassing av maling i underside av utkassing på gavlesider. Ved fuktmåling i innvendige himlinger, så blir det målt høye fuktverdier i overgang vegg og tak mot gavlesider. Det antas at fuktskjolder rundt vinduer har en sammenheng med lekkasje fra tak, men dette kan ikke fastslås med sikkerhet. I treverk rundt teglsteinspipe måles det også noe høye fuktverdier i treverk. Skifertak av en slik alder at omlegging og utbedring av undertak må påregnes på kort sikt. Alder og beskrevne avvik ligger til grunn for vurdering

TG3 vurdert utifra alder og beskrevne avvik på bygningsdel. Omlegging og utbedring/utskiftning av undertak i sin helhet må påregnes.

| TAKSTMANNENS VURDERING VED TG3: | |
|---|---|
| | TG3 vurdert utifra alder og beskrevne avvik på bygningsdel. Omlegging og utbedring/utskiftning av undertak i sin helhet må påregnes. |

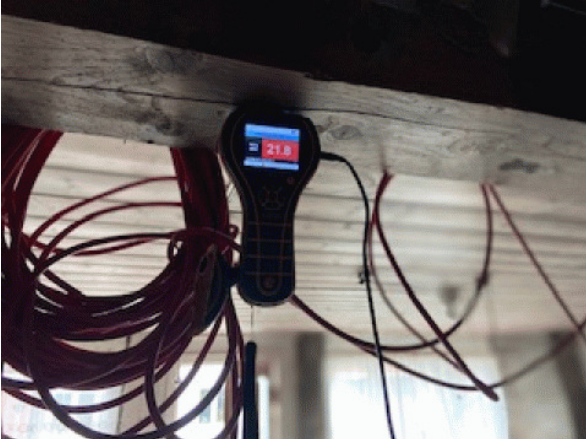
**Merknader:****TG 3** 9.1.3 Fuktmåling og ventilasjon

Kjeller er visulet befart og det er fuktmålt i betongvegger, betonggulv og i treverk i etasjeskille.

**Merknader:** Det registreres synlig vanninnslag fra grunn i vegg og på gulv. Ved bruk av fuktindikator, så gis det relativt store utslag på hele murvegg og i grunn.

Det måles også høye fuktverdier i treverk mot etasjeskille

Antatt pga manglende drenering og fuktsperr.

Etasjen er mangelfull ventilert.

TG3 vurdert utifra beskrevne avvik på bygningsdel. Tiltak påkrevd

Tiltak må utføres.

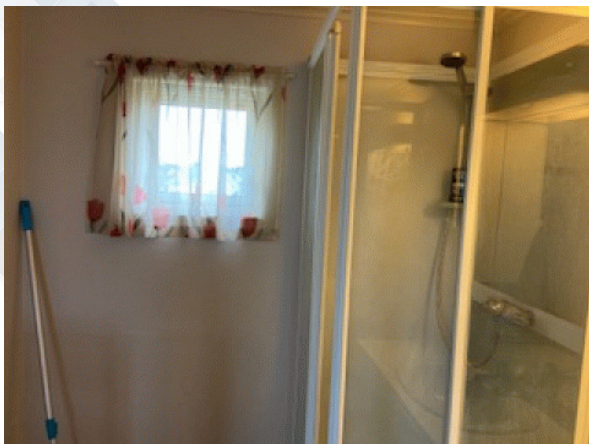
### TG 3 10.1.2 Overflate gulv

Det er påvist spor etter råteskade, muggvekst eller skadedyr.

Det er påvist flekker eller andre skader.

**Merknader:** Det registreres endel brukslitasje og flekker og belegg vurderes som utgått på dato. Ved sluk er belegg ikke klemmt eller mekanisk festet i sluk og det registreres råteskader i omliggende konstruksjon. Det registreres også kaffidyr i slukområdet

TG3 vurdert utifra beskrevne avvik. Tiltak påkrevd.

Gulvbelegg må utbedres/skiftes i sin helhet.

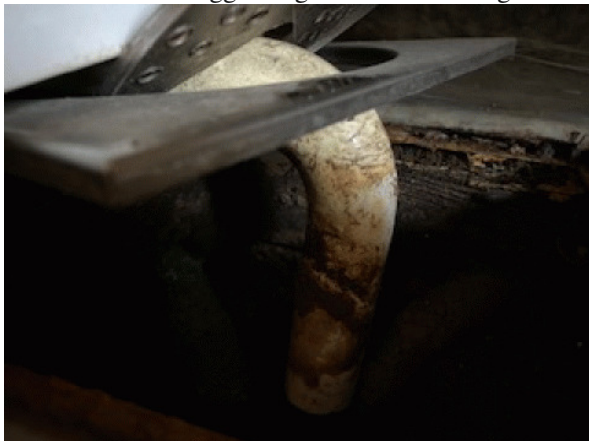
### TG 3 10.1.3 Membran, tettesjiktet og sluk

Det er påvist avvik i forhold til sluk, rørgjennomføringer, mansjetter eller klemring.

Det er påvist tegn på feil utførelse, feil materialvalg, skadelig fukt eller utettheter.

**Merknader:** Ved sluk, så registreres det råte i nærliggende treverk. Tydelige tegn på fukt i konstruksjon. Det er forsøkt tatt hull i tilstøtende rom, men dette er tømret vegg og derfor ikke mulig.

TG3 vurdert utifra beskrevne avvik. Tiltak påkrevd.
