Nedre Veavik 45, 5593 SKÅNEVIK

Flott rorbu med praktfull beliggenhet  
like ved sjøen | Kort avstand til  
Skånevik | Parkering og båt plass i  
molo

# Tilstandsrapport

## FRITIDSBOLIG

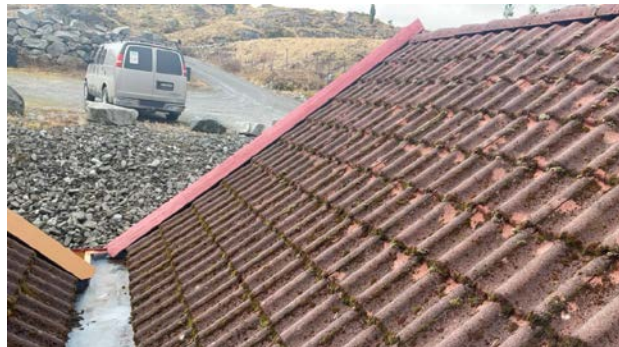
- Overvåk tilstanden jevnlig. For å få tilstandsgrad 0 eller 1 må tekkingen skiftes ut, men tidspunktet for når dette er nødvendig er vanskelig å si noe om.
- Andre tiltak:

Det anbefales å fjerne mose og overvåke takets tilstand jevnlig. Videre bør det planlegges utskifting av undertak og takteking innen rimelig tid for å unngå risiko for vanninntrenging og påfølgende fuktskader på underliggende konstruksjoner.

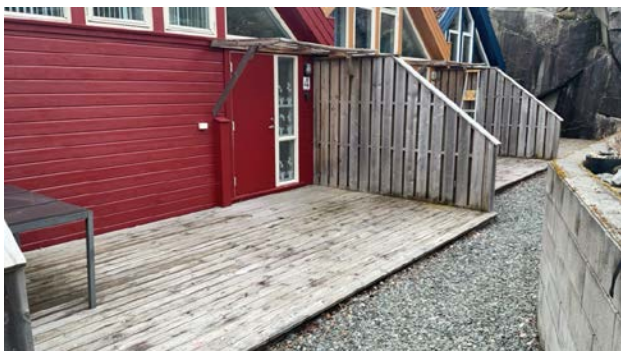
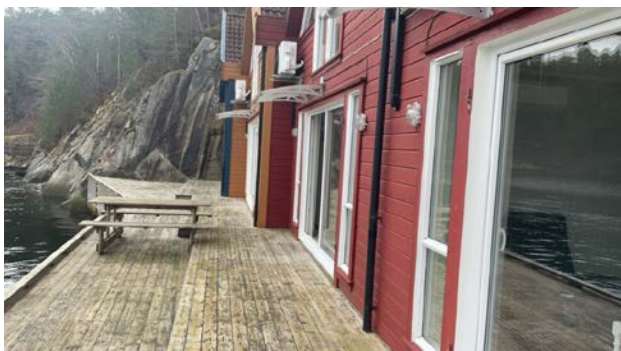
- Det er påvist andre avvik:

Dekket bør vaskes og overflatebehandles for å hindre videre slitasje og forlenge levetiden på treverket. Manglende vedlikehold kan føre til redusert levetid og økt risiko for råte og skader på terrassekonstruksjonen.

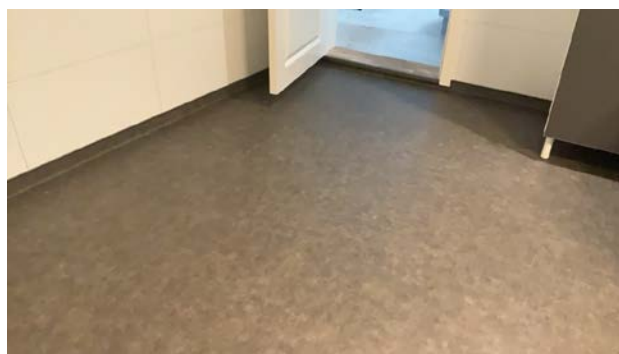
#### 1 TG 2 Overflater Gulv

- Det er påvist avvik i fallforhold til sluk i forhold til krav i forskrift på byggetidspunktet.

- Til tross for avviket i fall/høydeforskjell til sluk, vil gulvet fortsatt kunne lede vann mot sluket, men med redusert effektivitet. Dette kan potensielt øke risikoen for vannansamling i enkelte områder av badet.
