Nedre Veavik 47, 5593 SKÅNEVIK

Flott rorbu med praktfull beliggenhet  
like ved sjøen | Kort avstand til  
Skånevik | Parkering og båt plass i  
molo

# Tilstandsrapport

## FRITIDSBOLIG

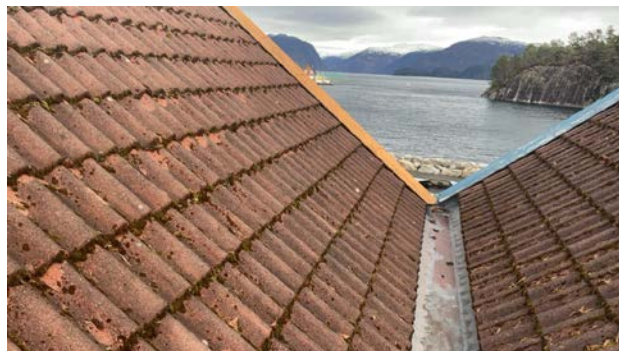
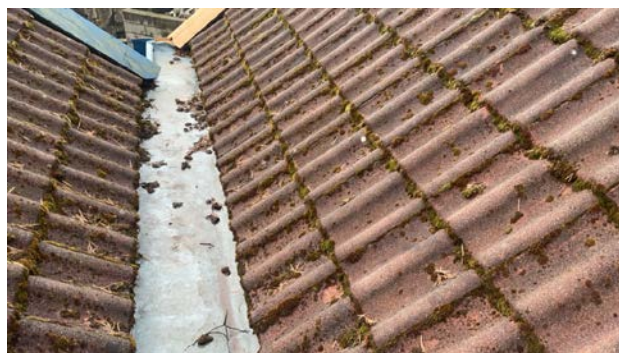
### TG 2 Nedløp og beslag

Renner, nedløp og beslag bør følges opp med jevnlig tilsyn og vedlikehold, og det må påregnes utskifting innen rimelig tid for å unngå lekkasjer og følgeskader på bygningen.

Konsekvensen av å ikke utbedre kan være vanninntrenging og skader på fasade og konstruksjon.

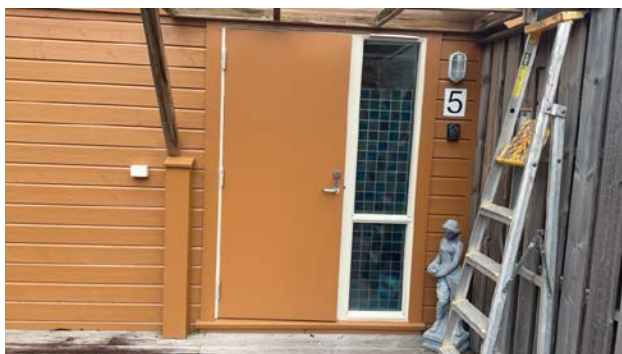
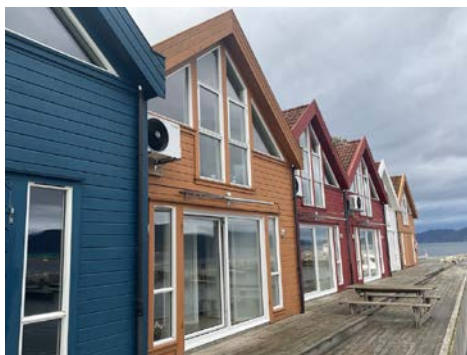
- Det er påvist andre avvik:

Manglende lufting eller musesperre kan føre til redusert levetid på kledningen, økt risiko for fuktskader og mulighet for inntrenging av skadedyr.

Det anbefales å åpne opp eller tilpasse terrassedekket slik at det blir mulig å kontrollere om det er tilstrekkelig lufting bak kledningen og om det er montert musesperre.

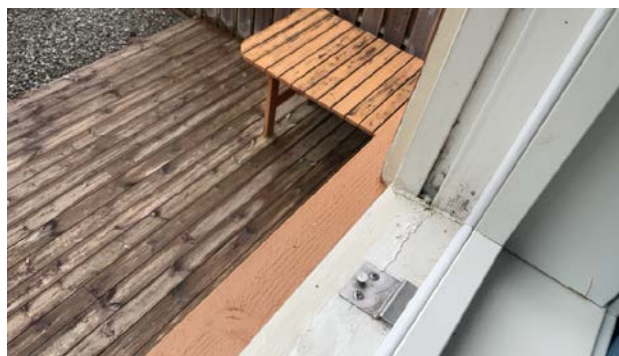
## TG 2 Dører

- Det er påvist dører som er vanskelig å åpne eller lukke.
- Karmene i dører er værslitte utvendig og det er sprekker i treverket.

Værslitasje og sprekker kan føre til økt fuktpåvirkning og på sikt råteskader, samt redusert funksjon og levetid for dørene.

Det anbefales overflatebehandling og lokal utbedring av skader på karmene, samt justering av dører som er vanskelige å åpne eller lukke.

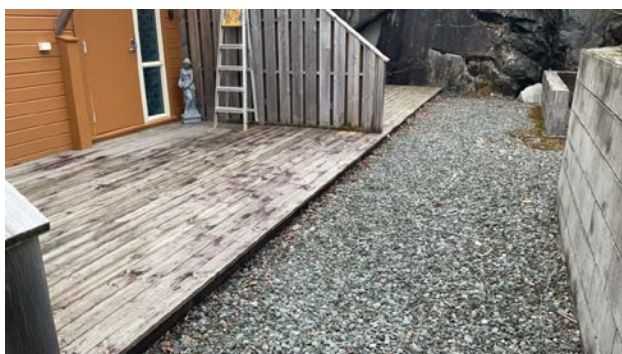
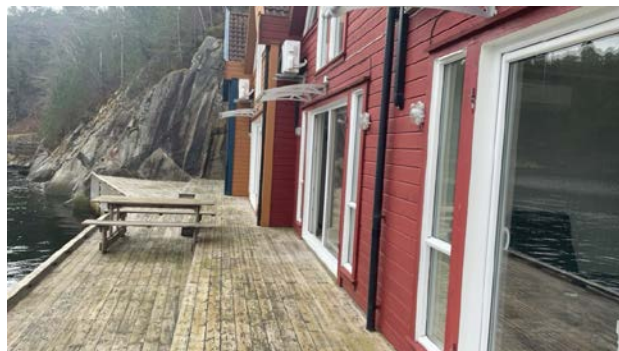
## TG 2 Balkonger, terrasser og rom under balkonger

- Det er påvist andre avvik:

Manglende vedlikehold gir nedsatt levetid dekke av tre.

Vaske og overflatebehandle dekke.

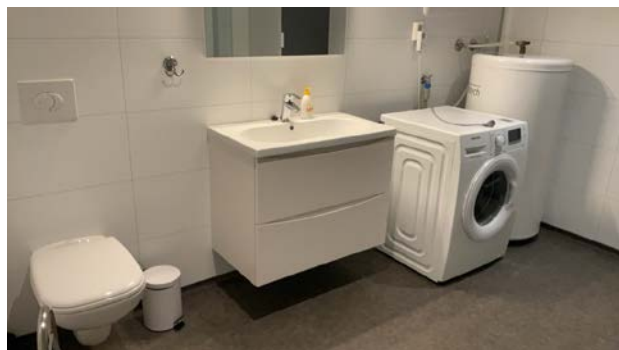
#### 1 TG 2 Overflater Gulv

- Det er påvist avvik i fallforhold til sluk i forhold til krav i forskrift på byggetidspunktet.

- Til tross for avviket i fall/høydeforskjell til sluk, vil gulvet fortsatt kunne lede vann mot sluket, men med redusert effektivitet. Dette kan potensielt øke risikoen for vannansamling i enkelte områder av badet.
