Rogalandgata 84, 5522 HAUGESUND

## HAUGESUND

Grindesvingen - Pen og praktisk  
3-roms leilighet med få minutters  
gange til sentrum. Garasjeplass, heis  
og terrasse.

## TILSTANDSRAPPORT

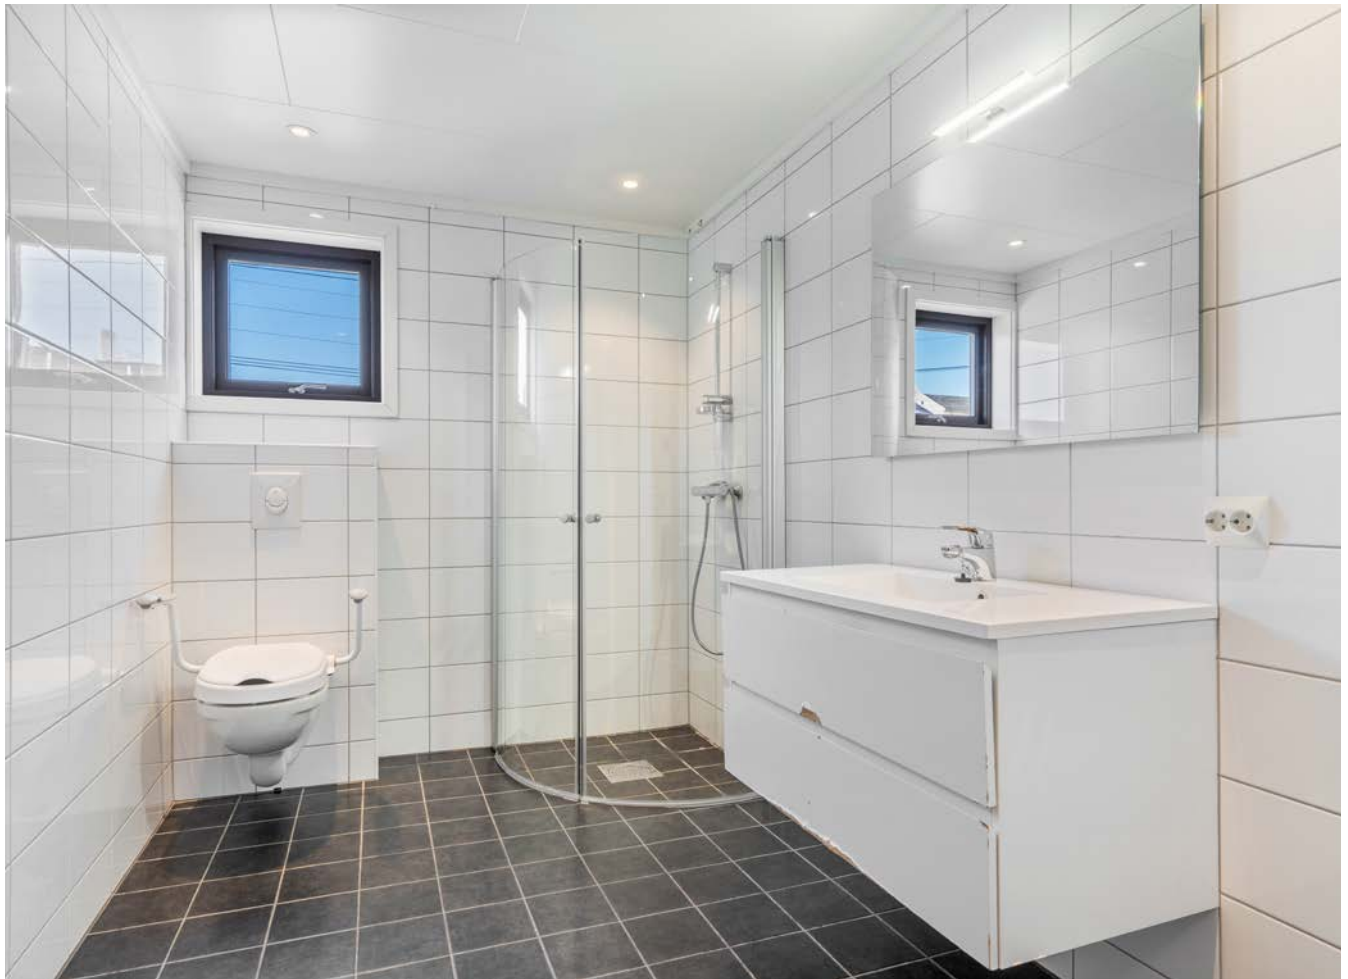
Flott fliselagt bad med varmekabler, vegghengt toalett, downlights og dusjhjørne

Det registreres fuktskader på servantskapet/seksjonen. Det er vindu plassert i våtsone, noe som ikke er i tråd med dagens anbefalinger. Det registreres sprekke-dannelser i mykfugen mot gulv inne i dusjnischen.

Fuktskader på seksjon skyldes normalt direkte vannsprut, kondens eller mangelfull beskyttelse mot fukt. Vindu i våtsone er en dårlig løsning og gir økt risiko for fuktpåvirkning rundt karm og tilstøtende flater. Sprekk i mykfug oppstår gjerne som følge av bevegelse i konstruksjonen, aldring eller slitasje.

Det anbefales å utbedre eller skifte ut skadet seksjon. Fugene i dusjnischen bør utbedres/fornyes for å sikre tett overgang mot gulv. Vindu i våtsone bør følges opp jevnlig, og tetting rundt karm bør kontrolleres og eventuelt forbedres. Generelt anbefales løpende vedlikehold av våtrommet.
