Sandvikvegen 31 og 33, 5593 SKÅNEVIK

Stor boligeiendom med 195m strandlinje! Enebolig m/ alt på ett plan, naust m/strand, garasje/ verksted, kårhus m.m.

# Tilstandsrapport

## ENEBOG

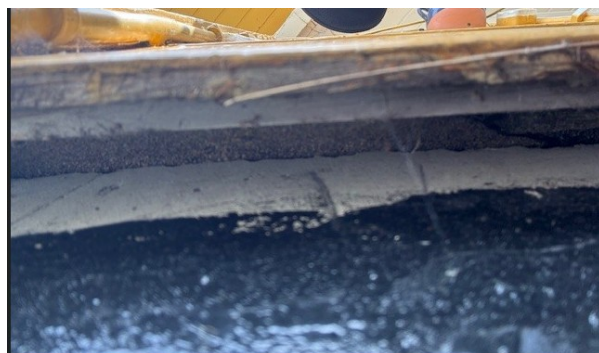
Deler av boligen har ingen, eller svært begrenset åpning for luftesjikt i nedre kant av kledning.

Behov for utbedring av spalte for lufteåpning for kledning bør forventes for deler av yttervegger, ved å sikre bedre lufting vil en unngå unødig forkortet levetid for kledningen, samt bedre uttørring av kledningen og bakenforliggende sjikt, dette er forholdsvis enkelt og utbedre da det er etablert luftesjikt, det er bare enkelte partier som er helt eller delvis blokkert.

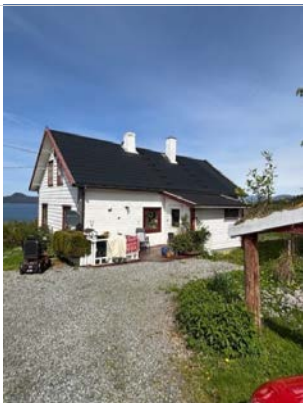
Denne boligen er svært gammel og må anses som et renoveringsobjekt, det er av denne årsak ikke bestilt tilstandsrapport for bygget, påpeker at for et renoveringsobjekt må det forventes store behov for utbedringer og utskiftinger, hvilke behov for tiltak som må utføres kan ikke tilfredsstillende vurderes uten større destruktive inngrep.

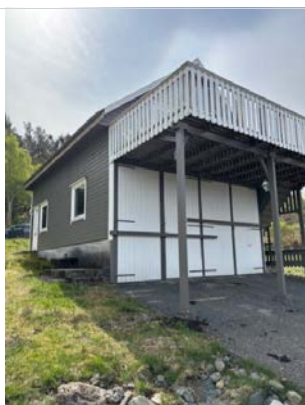
## Naust

Det registreres noe spor av fuktinnslag ved innvendige dører på loft.
