Sandvikvegen 31 og 33, 5593 SKÅNEVIK

Stor boligeiendom med 195m strandlinje! Enebolig m/ alt på ett plan, naust m/strand, garasje/ verksted, kårhus m.m.

# Tilstandsrapport

## ENEBOG

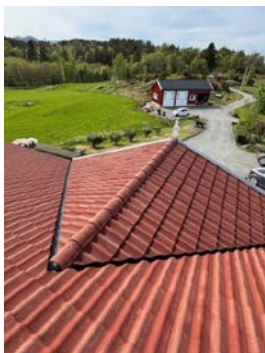
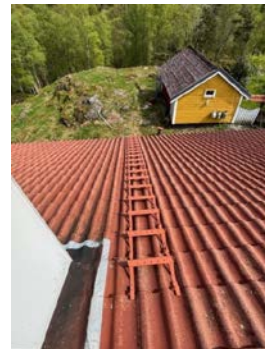
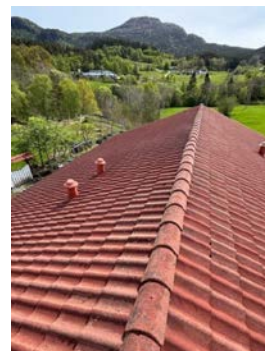
Taktekingen er av betongtakstein. Taket er besiktiget fra taknivå. Basert på alder og visuelle observasjoner gis TG1, takteking fremstår i ok tilstand.

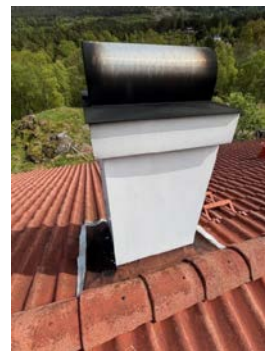
### TG 2 Nedløp og beslag

Nedløp og beslager i plast fra byggeår.  
Skorstein har utvendig pipebeslag.  
Beslager tilknyttet sløyser på tak av metall.

- Overvåk tilstanden jevnlig. For å få tilstandsgrad 0 eller 1 må beslag/renner/nedløp skiftes ut, men tidspunktet for når dette er nødvendig er vanskelig å si noe om.

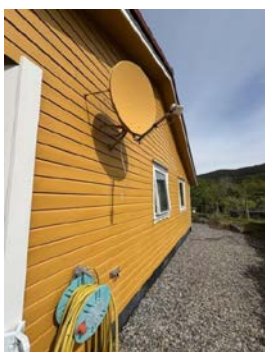
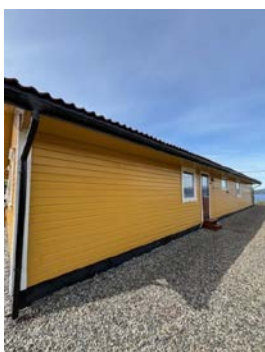
## TO 2 Veggkonstruksjon

Veggene har bindingsverkskonstruksjon fra byggeår. Fasade/kledning har liggende bordkledning.

Deler av boligen har ingen, eller svært begrenset åpning for luftesjikt i nedre kant av kledning.

Behov for utbedring av spalte for lufteåpning for kledning bør forventes for deler av yttervegger, ved å sikre bedre lufting vil en unngå unødig forkortet levetid for kledningen, samt bedre uttørring av kledningen og bakenforliggende sjikt, dette er forholdsvis enkelt og utbedre da det er etablert luftesjikt, det er bare enkelte partier som er helt eller delvis blokkert.

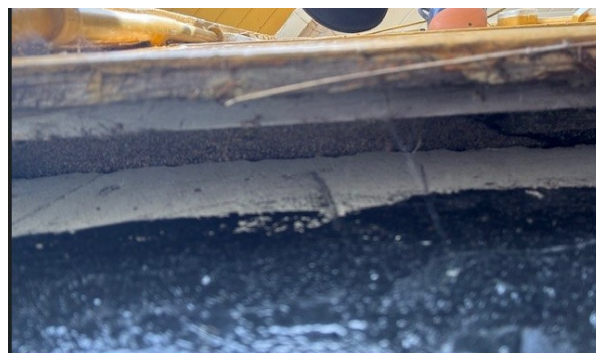
### Vurdering av avvik:

- Det er avvik:

- Tiltak:

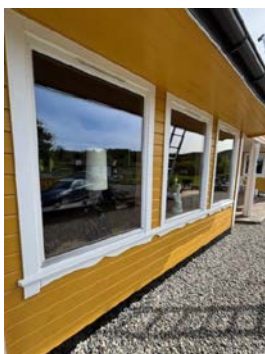
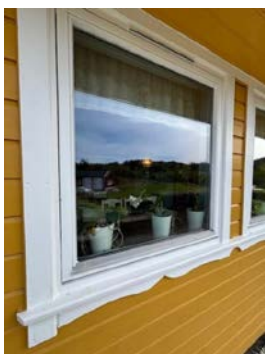
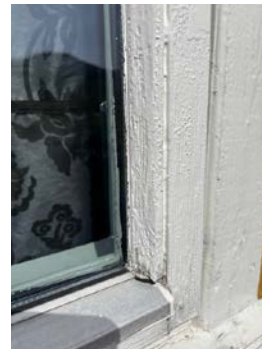
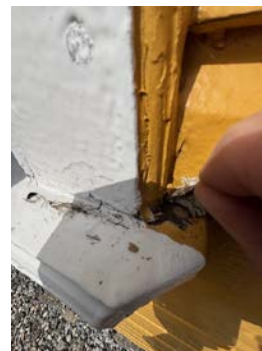
### Vurdering av avvik:

- Det er avvik:

- Tiltak:

Når vinduer har passert 50% av forventet levetid må en forvente behov for ekstra vedlikehold, og at avvik vil kunne oppstå, overordnet har vinduer ok tilstand alder hensyntatt, enkelte vinduer har noe større elde, tilstand og behov for tiltak må vurderes fortløpende, spesielt glasslister, og deler av utvendig belistning er utsatte punkter der noe ekstra elde registreres ved enkelte vinduer.

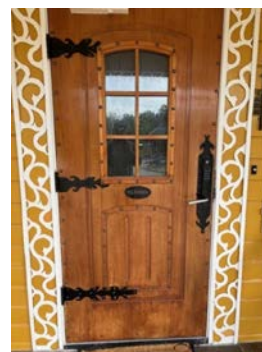
## TG 2 Dører

Bygningen har lakkert hovedytterdør og malt balkongdør i tre. Det er malt ytterdør for vaskerom.

### Vurdering av avvik:

- Det er avvik:

- Tiltak:

Når dører har passert over 50 % av forventet levetid må en forvente behov for ekstra vedlikehold, og at avvik vil kunne oppstå, overordnet har ytterdører ok tilstand alder hensyntatt, behov for økt vedlikehold må forventes.

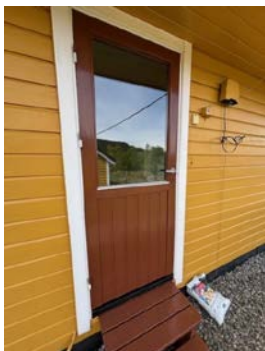
## 🕒 TG 2 Utvendige trapper

Det er utvendig trapper ved inngangsparti, disse er av betong og er tekket med flis, eier opplyser at skifer nylig har blitt utbedret da flere av disse var løse, opplyser også at arbeidene ikke er helt ferdigstilt på nåværende tidspunkt.

Plate ved balkongdør har større avvik for fugemasse, samt flere delvis løse fliser.

Behov for utbedring av enkelte fliser for trapper må forventes.

Behov for utbedringer tilknyttet plate ved balkongdør bør forventes.

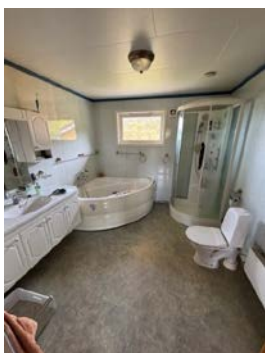
##### Vurdering av avvik:

- Det er vindu/dør med ikke fuktbestandige materialer i våtsonen (ved vask, dusj, badekar, osv.), løsningen eller byggematerialet er uegnet
- Vindu står ganske høyt opp på vegg, noe begrenset mulighet for påvirkning fra vann ved dagens løsning.  
Baderomsplater er av eldre system og bør som følge av alder anses til å ha noe begrenset tetthet, disse bør derfor ikke fast utsettes for direkte vannpåkjenning over lenger tid, anbefaler og være spesielt oppmerksom på område ved badekar.  
Plater på vegg har kant over gulvbelegg, denne er ikke forseglet, dersom overgangen utsettes for fukt over tid vil platen kunne svelle/trekke fukt i nedre kant.

- Uegnede materialer må fuktbeskyttes/utskiftes.

Veggflater er i slutten av forventet levetid som tettesjikt tilknyttet våtsoner, ekstra overvåket bruk anbefales, spesielt bruk av badekaret bør overvåkes noe ekstra, det anbefales og forsegle ender av baderomsplater mot gulv med silikon.

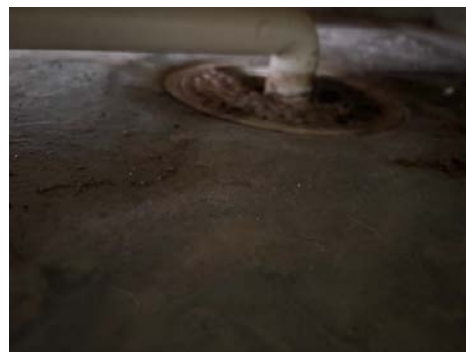
#### TG 2 Overflater Gulv

##### Vurdering av avvik:

- Det er påvist avvik i fallforhold til sluk i forhold til krav i forskrift på byggetidspunktet.
- Det er avvik:

- Tiltak:
- Våtrommet fungerer med dette avviket.

Da rommet ble etablert var det ikke krav til at lekkasjevann skulle kunne ledes til sluk, kun krav til fall tilknyttet sluk og installasjoners nedslagsfelt for vann, løsning i dag med kabinett og badekar som leder vann direkte til sluk anses tilfredsstillende, våtrommet fungerer med dette avviket da rommet har vinylbelegg samt at det er bekreftet god flomkant ved dør.

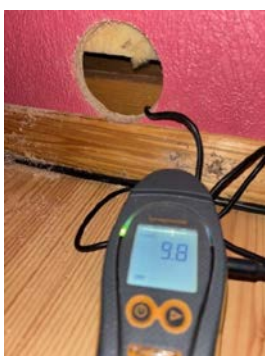
Hulltaking er foretatt uten å påvise unormale forhold. Hulltaking er foretatt ved/i bod mot badekar.

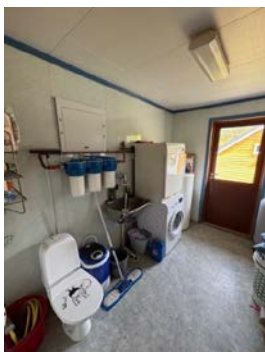
Veggflater har passert over 50% av forventet levetid, baderomsplater som tettesjikt i våtsone er av eldre system, noe overvåket bruk av servant og vann anbefales da produktet må anses til å ha noe begrenset egenskap til å håndtere fukt i nedre kant av platen og i skjøter.

Våtrommet fungerer med dagens løsning, noe ekstra overvåket bruk anbefales som følge av alder for tettesjikt.

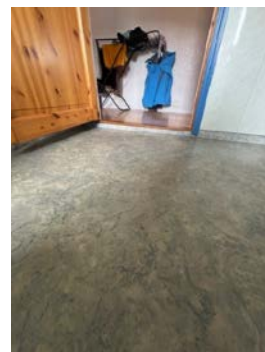
- Det er påvist avvik i fallforhold til sluk i forhold til krav i forskrift på byggetidspunktet.
- Det er avvik:

Som følge av dagens bruk og godt etablert flomkant, kan en si at rommet fungerer med dette avviket, det anses ikke risiko for at bruks eller lekkasjevann kan ledes til tilstøtende konstruksjoner.

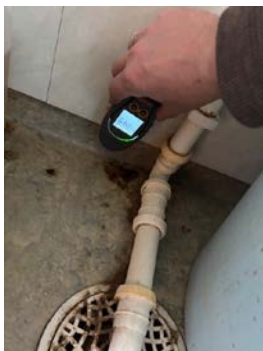
## TG IU Tilliggende konstruksjoner våtrom

Hulltaking er ikke foretatt da aktuelt område ligger mot bad, det er utført flere overflatemålinger, det avdekkes ikke indikasjoner på fukt.

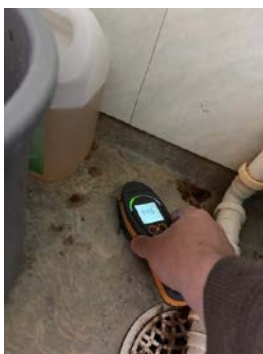
### Vurdering av avvik:

- Det er avvik:

Benkeplate over oppvaskmaskin bør dampbeskyttes, begynner og få noe fuktskade.

Kjøkkenet fremstår i ok bruksmessig tilstand, kjøkkenet kan fortsatt ha god gjenstående levetid men noe ekstra vedlikehold bør forventes.

Dampbeskyttelse bør etableres ved oppvaskmaskin slik at gjenstående levetid for benkeplate ikke unødig forkortes.

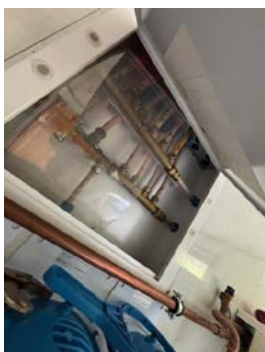
#### Vurdering av avvik:

Det registreres noe rust i fordelerskap, kan komme av drypp men dette registreres ikke ved befarung, kan også være som følge av noe kondensdrypp i skapet over mange år.

- Det er ikke behov for utbedringstiltak siden anlegget fungerer i dag, men ut ifra alder kan skader plutselig oppstå på eldre anlegg.

Overvåk tilstand i fordelerskap noe ekstra, det registreres ikke indikasjoner på drypp/lekkasje ved befarung.
