Skeisvollsmarka 1A, 5518 HAUGESUND

# Tilstandsrapport

📍 Skeisvollsmarka 1 A, 5518 HAUGESUND

# gnr. 26, bnr. 1231, snr. 19

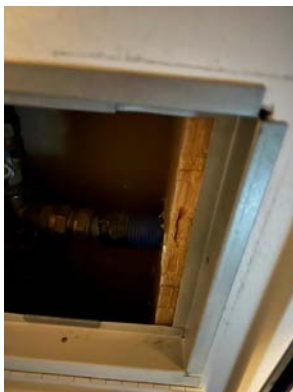
## 1. ETASJE > BAD

Det er allerede luke i vegg som kan inspiseres. Hulltaking er derfor ikke utført. Ingen avvik i vegg.

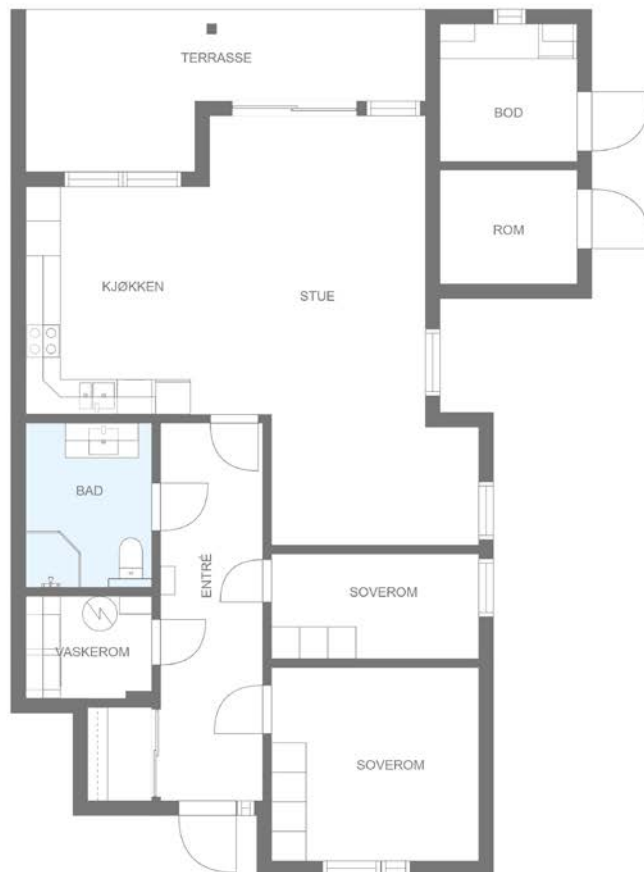
Skissen er kun ment for å gi inntrykk av planløsning. Megler/Selger tar ikke ansvar for evt. feil. Plantegningen er ikke målbar, og kan inneholde feil.
