Solbergvegen 12, 4280 SKUDENESHAVN

#### SKUDENESHAVN

## TILSTANDSRAPPORT

Solbergvegen 12  
4280 SKUDENESHAVN

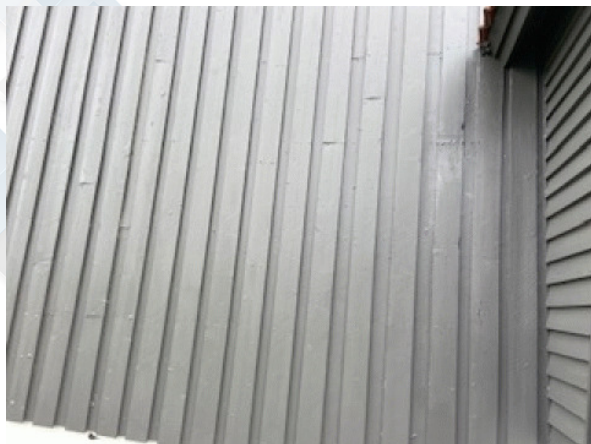
Det er ikke påvist deformasjoner og/eller fuktskader i ytterveggenes konstruksjoner.

Det er ikke påvist avvik på vannbord over og under vindu, eller i overgangen mellom grunnmur og fasade og i etasjeskillere.

Det er påvist skader, sprekker og råteskade på kledningen.

Det er utført stikktaking på typiske skadesteder, slik som i nedkanten av panelet og i områdene rundt vinduene.

**Merknader:** Det er fra bakkenivå foretatt en visuell kontroll kombinert med stikkprøver på tilfeldig valgte områder. I den forbindelse registreres det stedvis soltørket/sprekt panel på de vegger som ikke er byttet. Utskifting/vedlikehold av fasader må påregnes.

Beskrevne avvik og alder på bygningsdel ligger til grunn for vurdering.

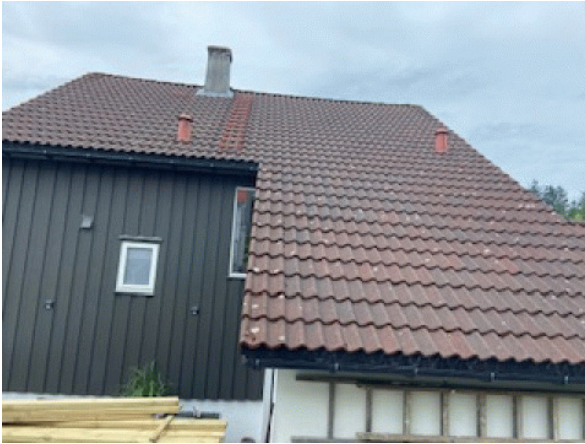
**7. Piper og ildsteder****TG 2** 7.1 Piper og ildsteder

Teglsteinspipe fra byggeåret. Pusset med bly over takstein.  
Stigetrinn til feier montert

**Merknader:** Det opplyses om at pipe og ildsted ble kontrollert av det lokale feierevesen i 2023. Det ble ikke registrert symptomer på skader eller tilstandssvekkelser. Undertegnede har ikke spesiell kompetanse vedrørende vurdering av piper og ildsteders forskriftsmessige tilstand. For detaljert informasjon og krav, anbefales kontakt med lokalt feievesen. Alder på bygningsdel ligger til grunn for vurdering.

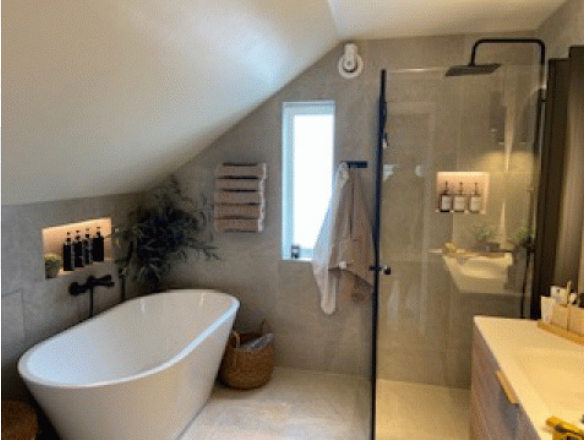
Det er ikke påvist sprekker i fuger.  
Det er ikke påvist bom (hulrom) under fliser.  
Det er vindu eller dør i våtsonen, som er laget av uegnet materialer.  
Det er ventiler som kan åpnes.

Baderom har fliser på vegg og slett malt tak.  
Rommet inneholder dusjnische med svingbare glassdører, badekar, seksjon med vask og vegghengt toalett.  
Ventilert via elektrisk vifte i vegg og spalte i dør.

**Merknader:** Rommets vegger, tak og utstyr fremstår i bra stand.  
Det er vindu av tre i våtsone. Rommet kan fungere greit med avvik.  
Beskrevet avvik ligger til grunn for vurdering.

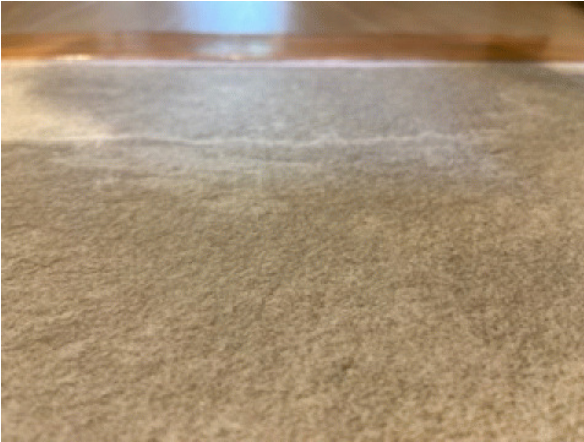
### TG 2 10.3.2 Overflate gulv

Det er ikke påvist sprekker i fuger.

Det er ikke påvist flekker eller andre skader.

Rommet kan fungere med avvik, men ved en eventuell lekkasje så vil vann kunne trenge inn i tilstøtende rom.

Beskrevet avvik ligger til grunn for vurdering.
