Stakkestadvegen 206, 5563 FØRRESFJORDEN

Sjarmerende hytte med uthus i skogen like ovenfor Stakkestadvatnet

**TILSTANDSRAPPORT**  
 Stakkestadvegen 206  
 5563 FØRRESFJORDEN

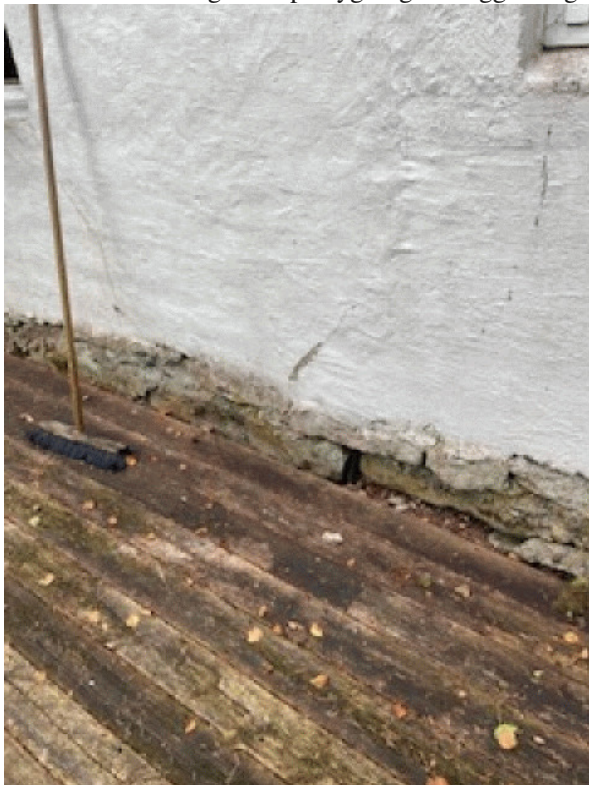
### TG 2 1.1 Byggegrunn, fundamenter, grunnmur, drenering og sikring mot vann og fuktighet

Det er påvist riss, sprekker eller skader på grunnmuren.

**Merknader:** Det registreres noe sprekker i mur og synlig stablestein i nedre kant.

Fundamentering er ikke vurdert da den ligger under bakkenivå og ikke tilgjengelig for inspeksjon. På befaringsdagen ble det ikke registrert grove tegn til setninger utover det som må forventes av alder/byggeskikk. På bakgrunn av dette vurderes grunnforholdene å være stabile. Bygningsdel må undersøkes i sin helhet.

Beskrivne avvik og alder på bygningsdel ligger til grunn for vurdering

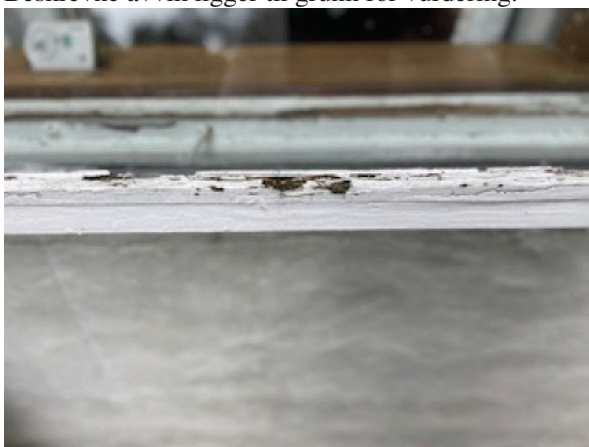
Det er påvist punkterte glass.  
 Det er påvist avvik ved beslag, vannbord, omramming, karm eller ytre tetting.  
 Dører og vinduer vurderes ikke som sikre mot vanninntrengning i konstruksjonen.

Vinduer og dører i tre av ulike årstall.  
 De fleste vinduer med dobbel glass, men 1 vindu i 1 etg med enkelt glass.

**Merknader:** Det registreres datostemplinger på vinduer i 2 etg fra 1977 og 2020.  
 Punktert vindu i terrassedør. Vinduskarmer er utvendig slitt og enkelte preget av råteskader.  
 En utskiftning av de fleste vinduer må påregnes.  
 Beskrevne avvik ligger til grunn for vurdering.

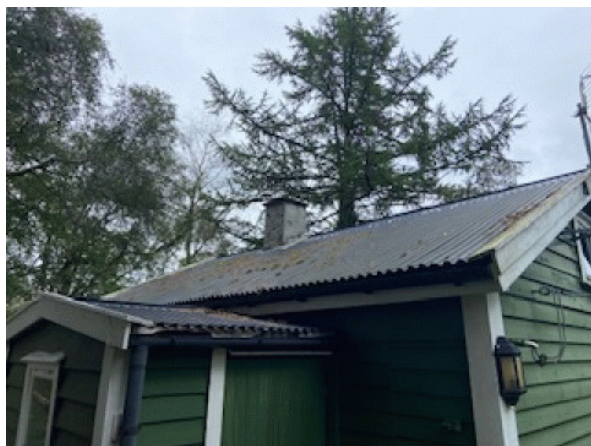
#### TG 2 4.1 Takkonstruksjon, takteking og skorstein over tak

observert tegn til svikt eller skader i tekkingen. Noe manglende vedlikehold.

Noen fuktskjolder i innvendig himling, men kontroll og fuktsøk på tilfeldigvalgte valgte områder fra innvendige himlinger i 2 etasje ga

ingen tegn til fukt i konstruksjonen op befaringstidspunkt.

Bygningsdel må undersøkes nærmere i sin helhet og utskiftninger må påregnes.

Beskrevne avvik og alder på bygningsdel ligger til grunn for vurdering.

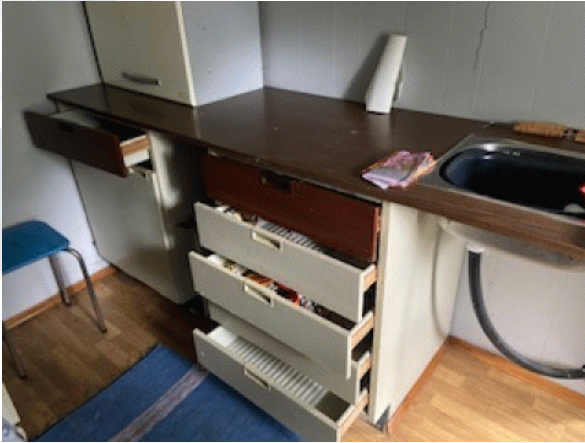
Fritidsbolig har plassbygd kjøkkeninnredning av eldre dato.  
Ikke innlagt vann.

**Merknader:** Innredning preget av elde og slitasje og har behov for utskiftninger.  
Beskrevne avvik ligger til grunn for vurdering

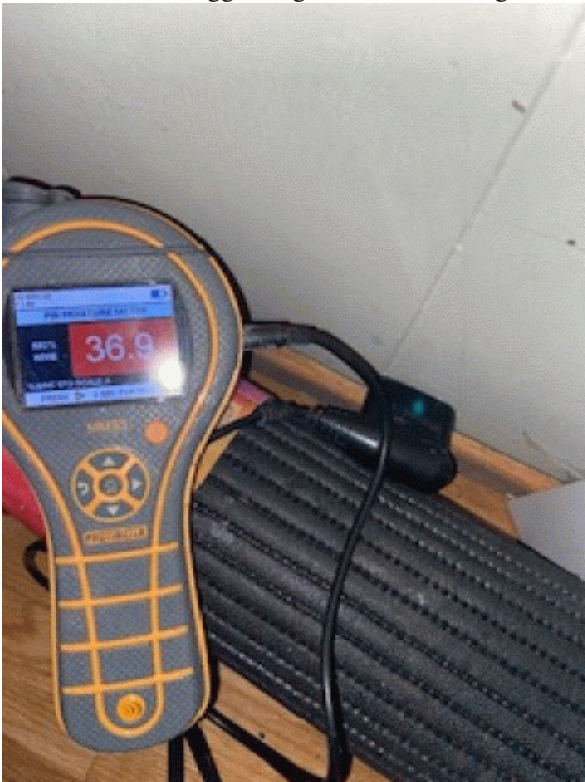
Det er påvist noen riss eller sprekker.

**Merknader:** Overflater i 1 etg fremstår som slitt og det måles en del forhøyede fuktverdier i overflater.

Etasjen er noe mangelfull ventilert

Bygningsdel må undersøkes i sin helhet og utskiftninger påregnes.

Beskrevne avvik ligger til grunn for vurdering

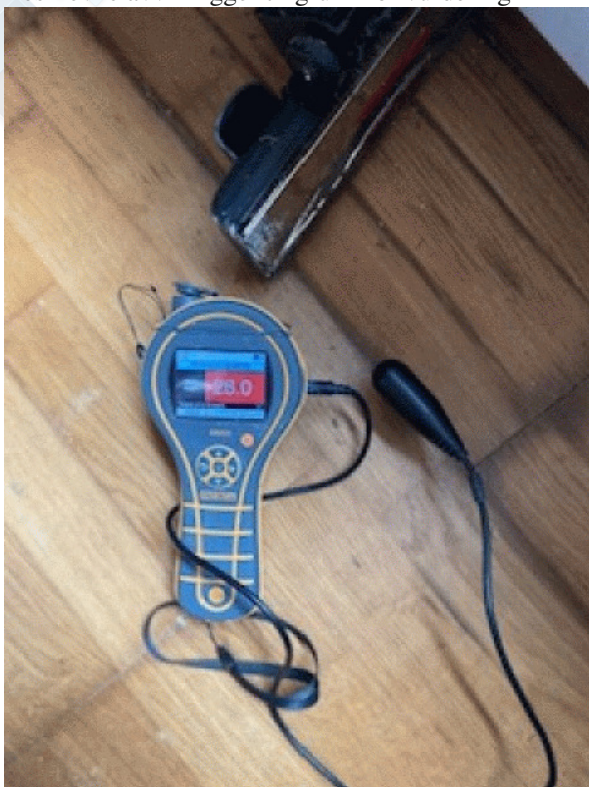
#### TG 2 9.1.2 Gulvets overflate

Det er påvist knirk i gulvene.

Det er påvist avvik overganger og skjøter.

Gulver belagt med parkett og laminat

**Merknader:** Det er synlige fuktmerker i gulvoverflater og gulver noe ujevne.  
Det måles høy fukt på gulvoverflater.  
Bygningsdel må undersøkes i sin helhet og utskiftninger må påregnes.  
Beskrevne avvik ligger til grunn for vurdering
