Utvikvegen 14, 4262 AVALDSNES

Kjekk enebolig på Avaldsnes m/  
garasje og stor solrik tomt - 3 soverom  
og 2 bad (3 toaletter) - Attraktiv  
beliggenhet

## TILSTANDSRAPPORT

Utvikvegen 14  
4262 AVALDSNES

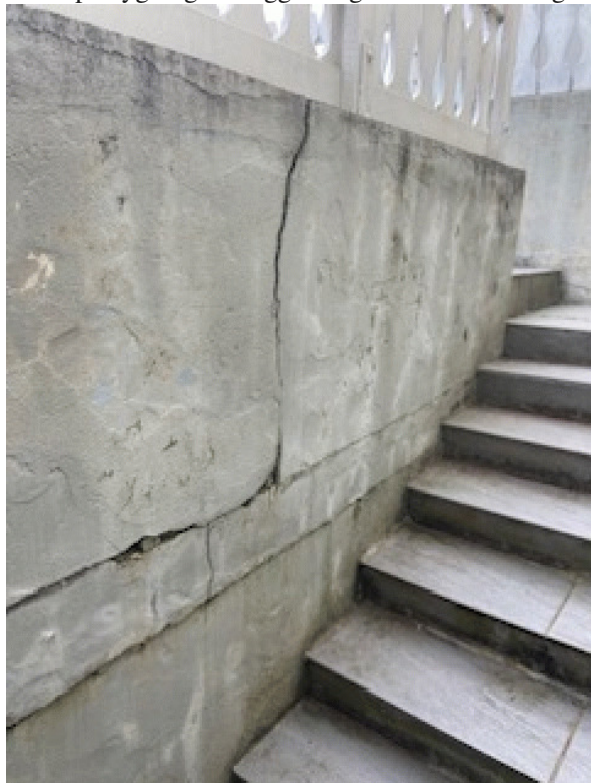
**1. Grunn og fundamenter****TG 2** 1.1 Byggegrunn, fundamenter, grunnmur, drenering og sikring mot vann og fuktighet

Det registreres noe setningsskader på støttemur ved trapp til kjeller. Dette har iflg dagens eier vært slik siden de overtok huset i 2009. Anses som stabilt.

Alder på bygningsdel ligger til grunn for vurdering.

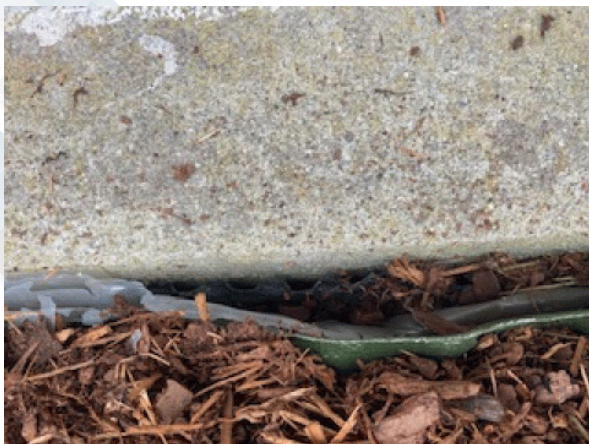
**Merknader:** Vurderingen er foretatt med utgangspunkt i elementets etableringsår og ikke funksjonstestet. En skal være oppmerksom på at drenering også er en bygningsdel som har naturlig aldersmessig slitasje med en normal levetid. Videre den begrensning at selve dreneringen ligger under bakkenivå og er ikke tilgjengelig for inspeksjon. Det er ikke mulig å vurdere dreneringen med sikkerhet i forhold til funksjonalitet ut fra visuell besiktigelse .

Det kan være flere forhold under bakkenivå(vannårer i fjell/terreng, tilsig av fukt etc.) som kan ha negativ betydning.

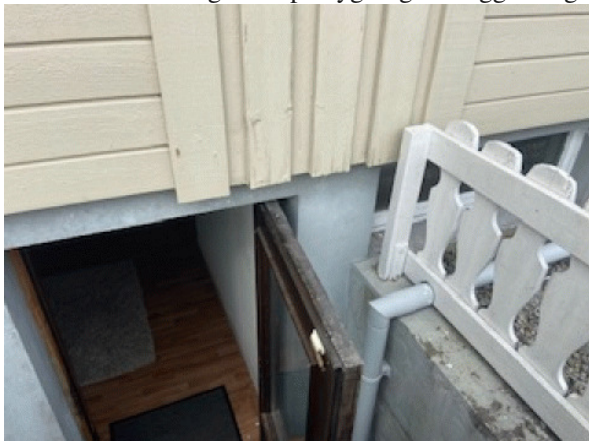
### TG 2 2.1 Yttervegger

Det er påvist skader, sprekker og råteskade på kledningen.

**Merknader:** Det registreres noe spekk og begynnende råteskader(mindre omfang) i nedre del av kledning.

Beskrevne avvik og alder på bygningsdel ligger til grunn for vurdering

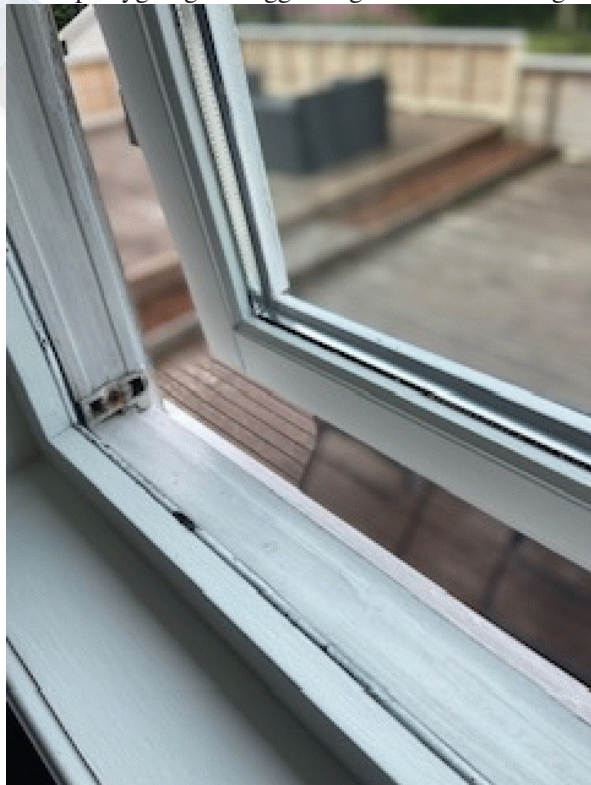
### TG 2 3.1 Vinduer og ytterdører

**Merknader:** Det er foretatt en visuell kontroll. Tilfeldig valgte vinduer og dører ble funksjonstestet. Det ble ikke bemerkt skader eller behov for tiltak utover normalt vedlikehold på befaringsdagen.

Med tanke på alder på store deler av bygningsdel, så må en påregne seg utskiftninger på kort sikt.

Alder på bygningsdel ligger til grunn for vurdering.

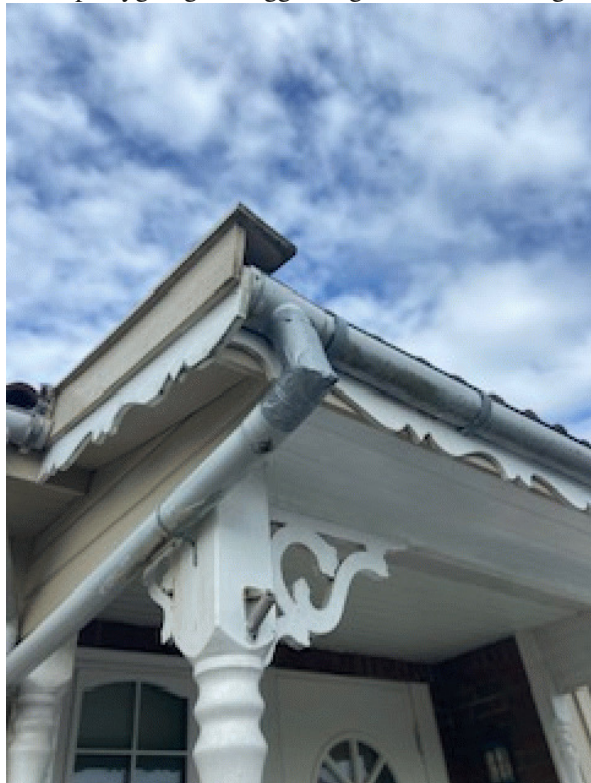
##### TG 1 4.1 Takkonstruksjon, takteking og skorstein over tak

**Merknader:** Fra bakkenivå ble det ikke observert tegn til svikt eller skader i tekkingen. Tekkingen er vurdert ut ifra alder og observasjoner gjort innvendig på kaldt loft. Visuell kontroll og fuktsøk på tilfeldigvalgte valgte områder fra innvendige overflater på kaldt loft, ga ingen tegn til fukt i konstruksjonen. Taktekkingen vurderes å være i god beskaffenhet iht. alder. Med tanke på alder er imidlertid renner følgende slitte og en utskifting av disse må påregnes og kan med fordel gjøres i sammenheng med en fremtidig utskifting av takstein. Det gjøres oppmerksom på at avløpssystemene for nedløp ikke er vurdert. Alder på bygningsdel ligger til grunn for vurdering.

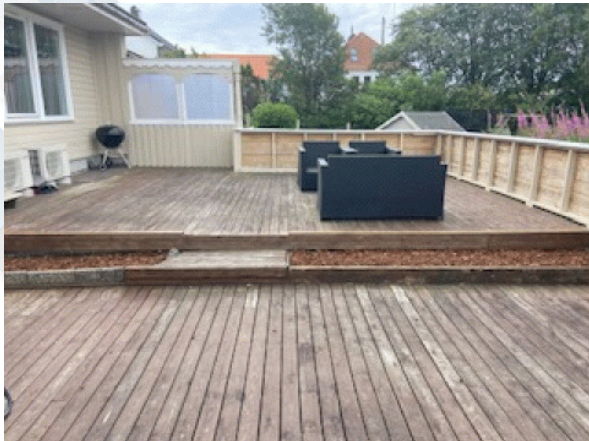
Bolig har markterrasse med rekverk i tre.

**Merknader:** Det registreres noe retningsavvik og tredekke har behov for utskiftninger og vedlikehold. Beskrevne avvik og alder på bygningsdel ligger til grunn for vurdering
