Vestre Karmøyveg 604, 4274 STOL

Eldre enebolig over 3 etasjer med oppussingsbehov - Nytt tak og pipehatt i ca. 2013 - Dobbel garasje

Beskrivelse av bolig

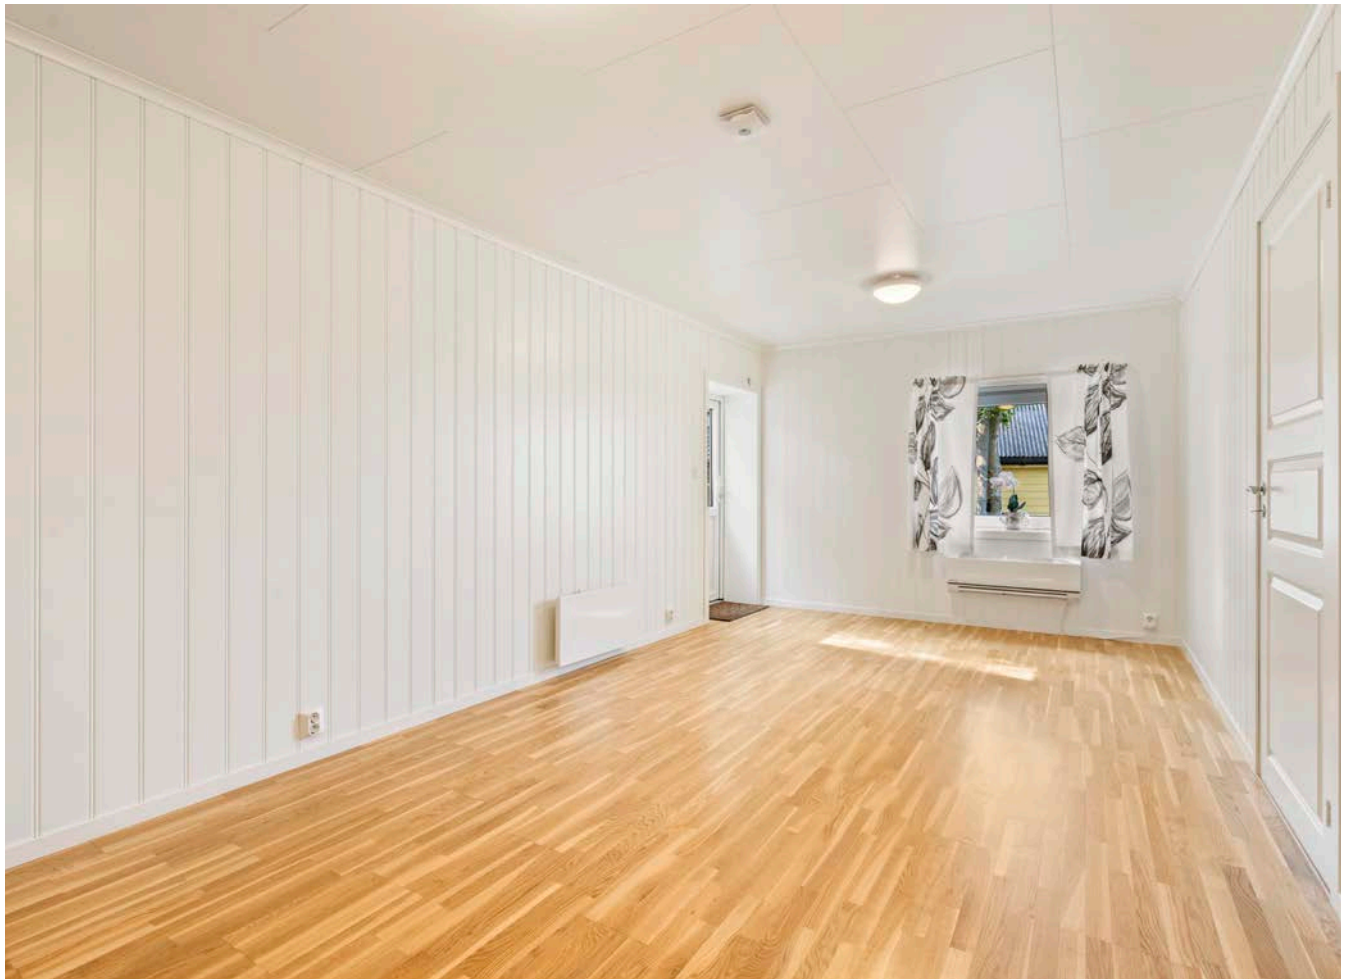
Meget romslig gang i kjeller. Egen inngang og varmepumpe.

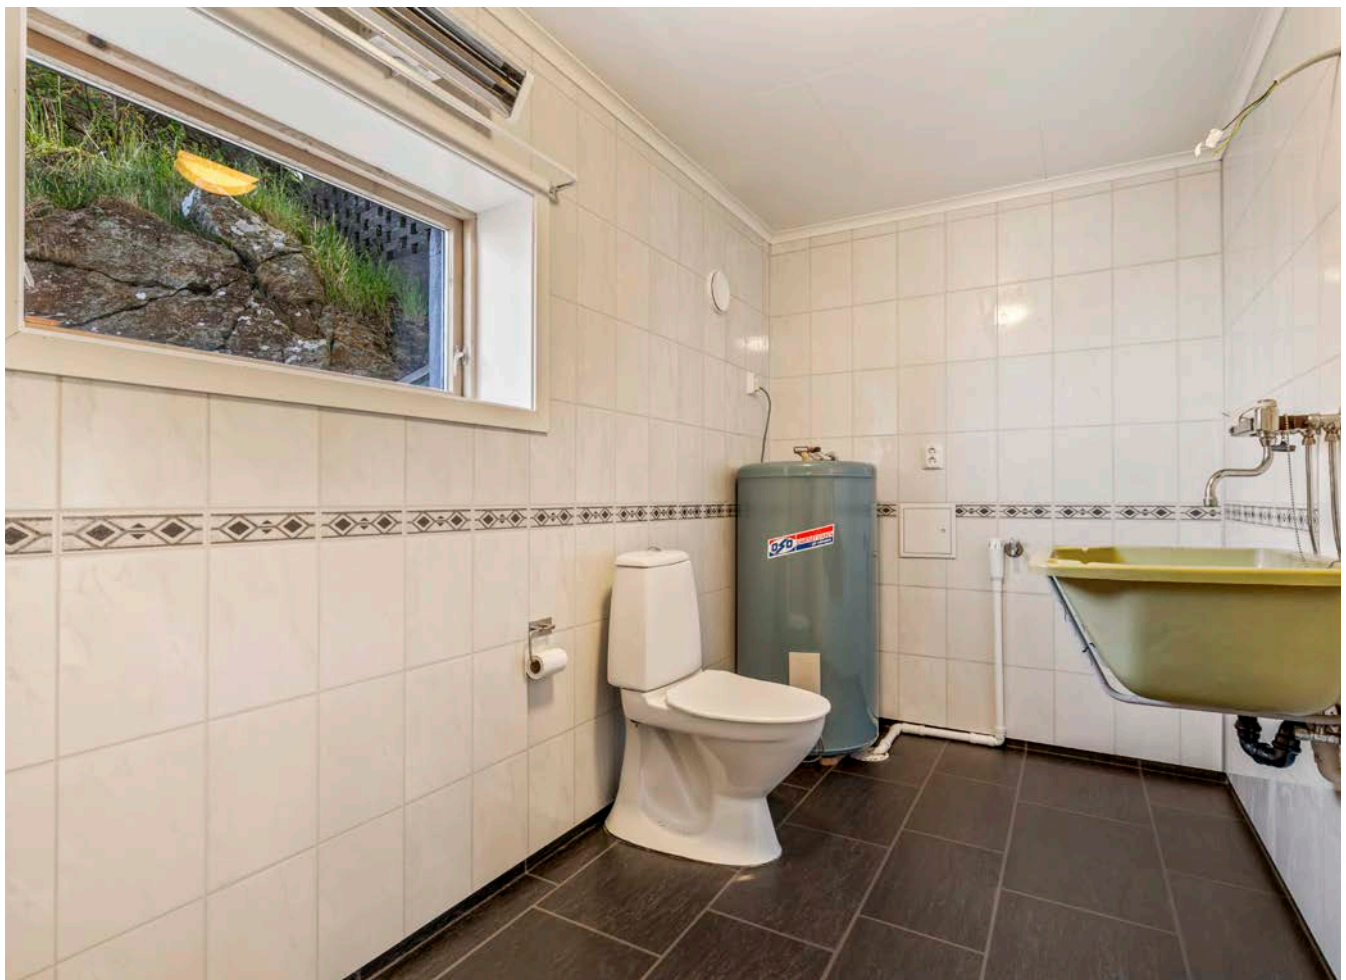
Bad med opplegg for vaskemaskin i kjeller.

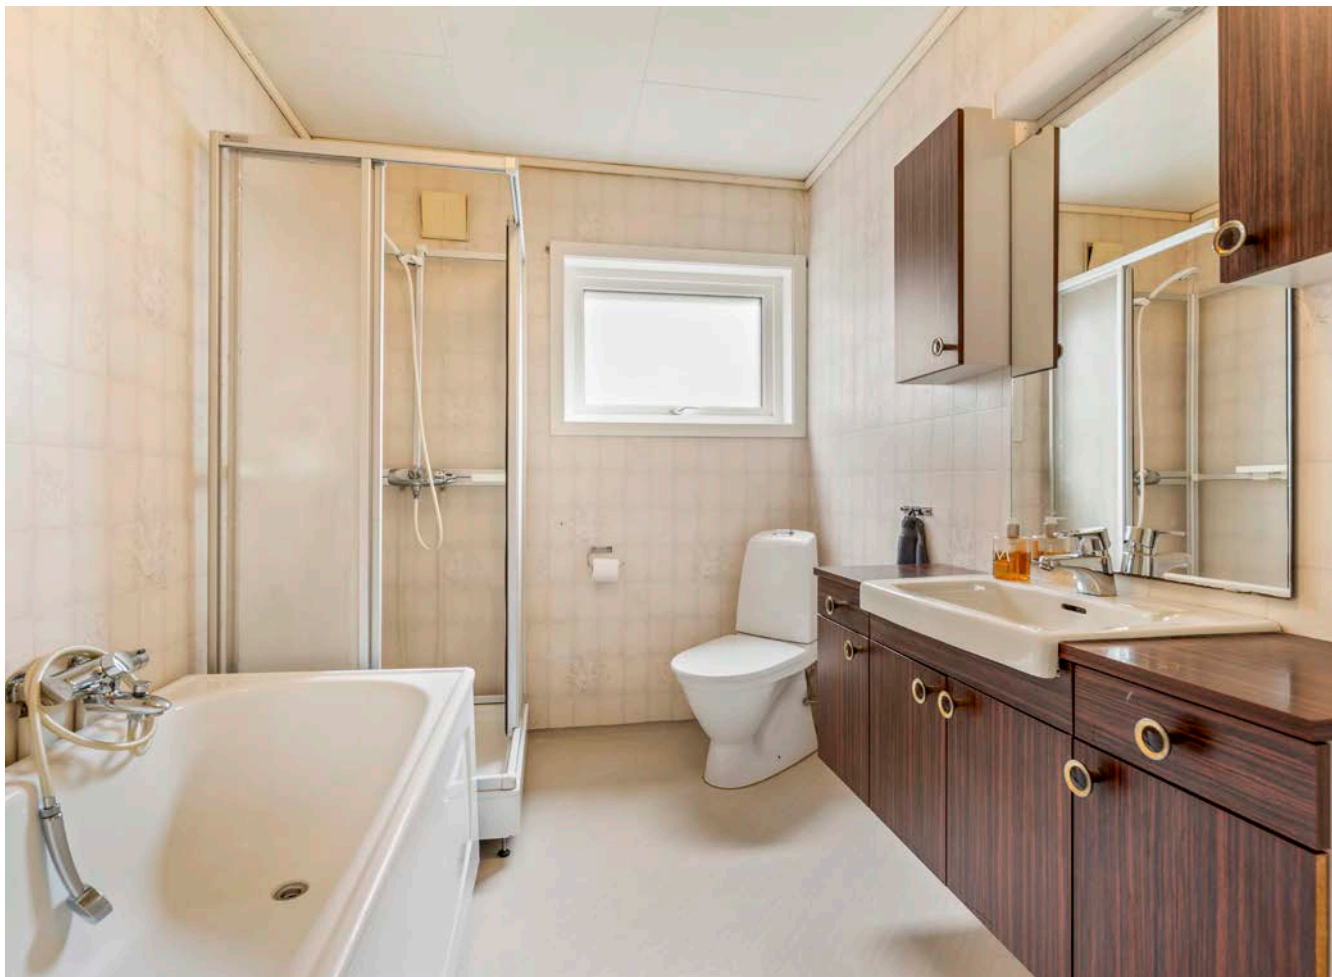
Bad hovedetasje. Toalettet er nytt i ca. 2015-2016.
