Oude situatie

Nieuwe situatie

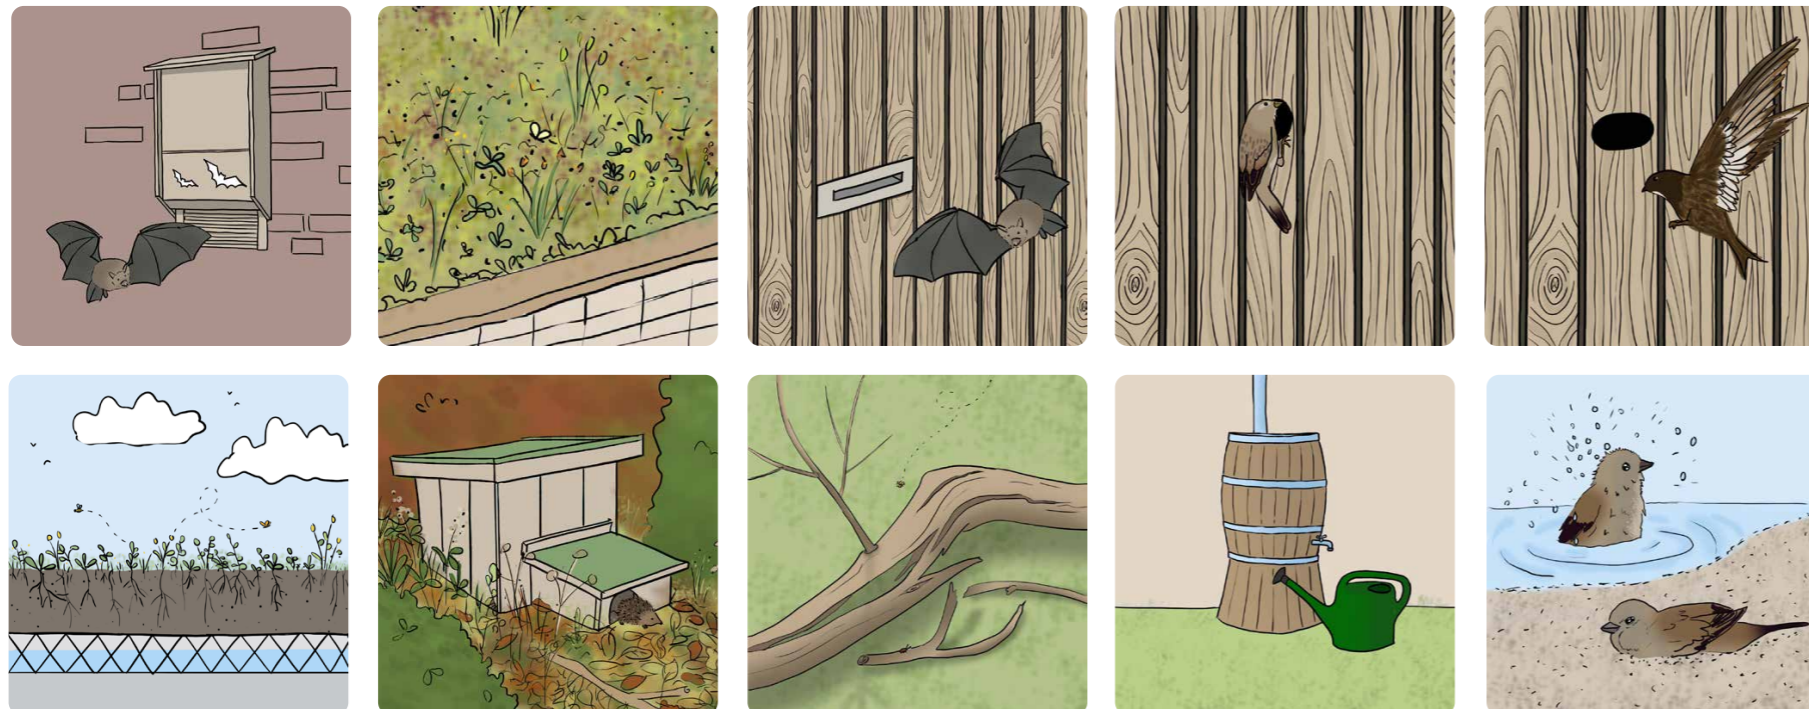
gebouwde maatregelen

boven van links naar rechts: kraamkasten laatvlieger aan bestaande bouw, groendak op erker bestaande bouw, zomerverblijven laatvlieger, inbouwkasten huismus, inouwkasten gierzwaluw.
 onder van links naar rechts: groendak op uitbouw, egelhuis, dood hout, regenton en waterplek.

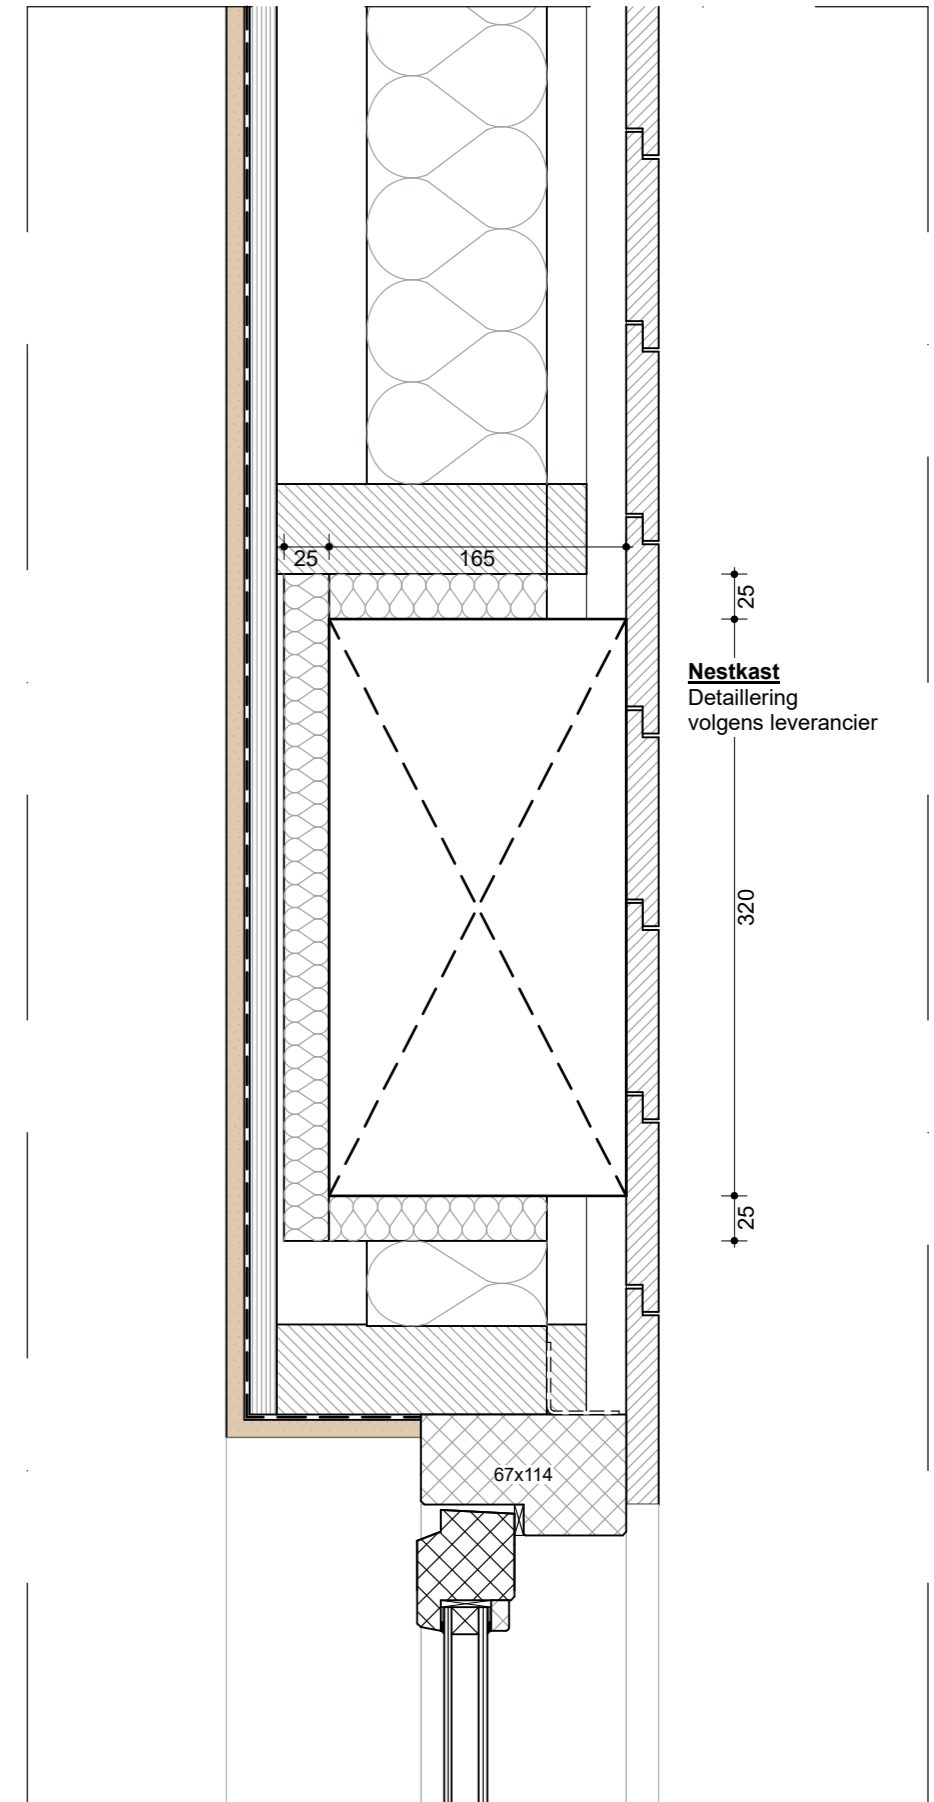
10 13 50 100 22 22 18
 15

Nestkast
 Detailering
 volgens leverancier
