Røysanevegen 11, 4270 ÅKREHAMN

Tilstandsrapport

Røysanevegen 11, 4270 ÅKREHAMN
KARMØY kommune
gnr. 15, bnr. 2129, snr. 6

Befaringsdato: 15.02.2023 **Rapportdato:** 15.02.2023 **Oppdragsnr.:** 15572-1268 **Referansenummer:** VO2015

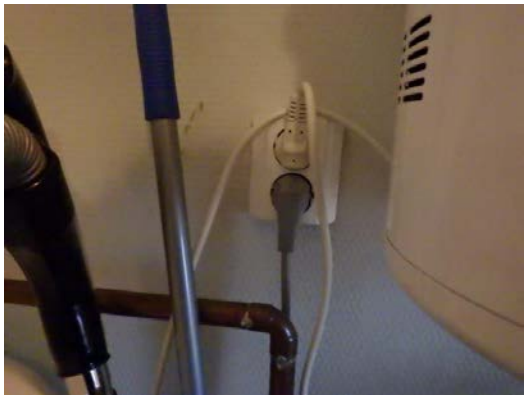
Støpsel

Tekniske installasjoner > Varmtvannstank Gå til side
Det er ikke påvist tilfredsstillende el-tilkobling av varmtvannstank iht. gjeldende forskrift.
Det er påvist andre avvik:

TG 2

Varmtvannstanken er på ca 200 liter.
Den er montert i vaskerommet.

Vurdering av avvik:
• Det er ikke påvist tilfredsstillende el-tilkobling av varmtvannstank iht. gjeldende forskrift.
• Det er påvist andre avvik:
