# Tilstandsrapport

Enebolig

Sandvikvegen 31, 5593 SKÅNEVIK

Befaringsdato: 06.05.2025

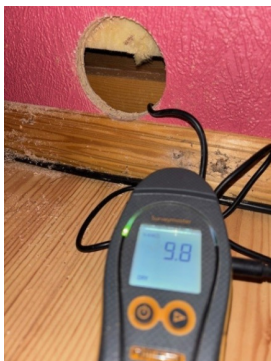
Hulltaking er foretatt uten å påvise unormale forhold. Hulltaking er foretatt ved/i bod mot badekar.

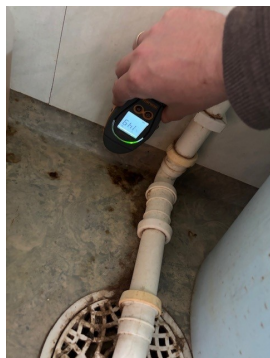
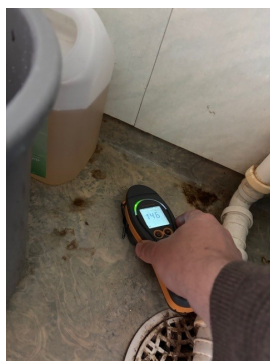
## TG IU Tilliggende konstruksjoner våtrom

Hulltaking er ikke foretatt da aktuelt område ligger mot bad, det er utført flere overflatemålinger, det avdekkes ikke indikasjoner på fukt.

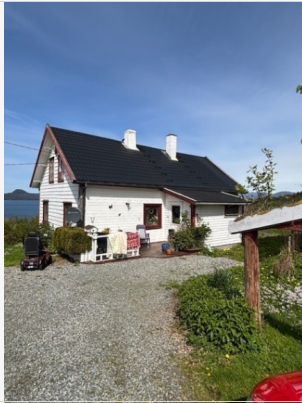
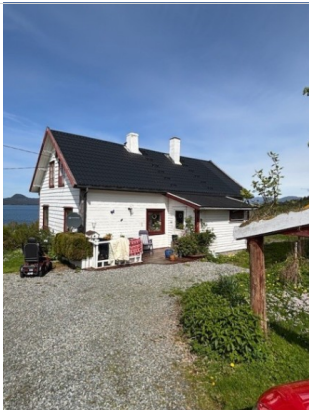
## Enebolig

Denne boligen er svært gammel og må anses som et renoveringsobjekt, det er av denne årsak ikke bestilt tilstandsrapport for bygget, påpeker at for et renoveringsobjekt må det forventes store behov for utbedringer og utskiftinger, hvilke behov for tiltak som må utføres kan ikke tilfredsstillende vurderes uten større destruktive inngrep.

Bygget er ikke tilstandsvurdert ihht Forskrift til avhendingslova og NS3600. Dette er kun en enkel beskrivelse.

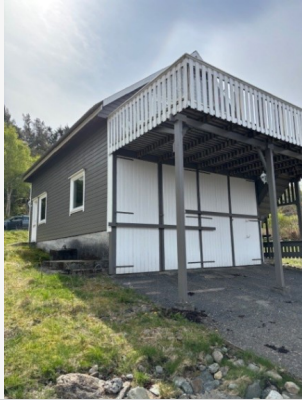
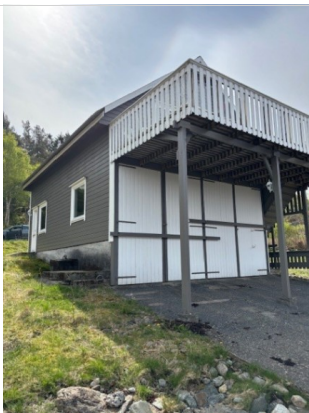
## Naust

Det registreres noe spor av fuktnnslag ved innvendige dører på loft.

Bygget er ikke tilstandsvurdert ihht Forskrift til avhendingslova og NS3600. Dette er kun en enkel beskrivelse.

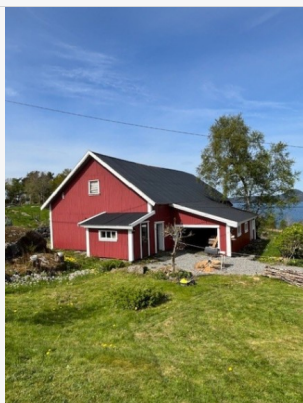
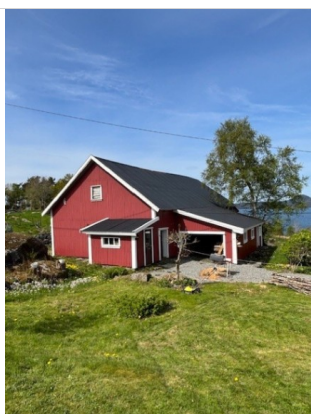
## 241 - Hus for dyr/landbr.lager/silo

Dette bygget er ikke besiktiget, oppmålt eller vurdert ved befaring, dette er viktig at kjøper er oppmerksom på da dette gjør at en selv må påse grundige undersøkelser av objektet, eller eventuelt søke bistand for slike undersøkelser.

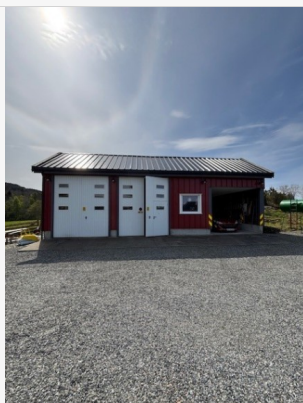
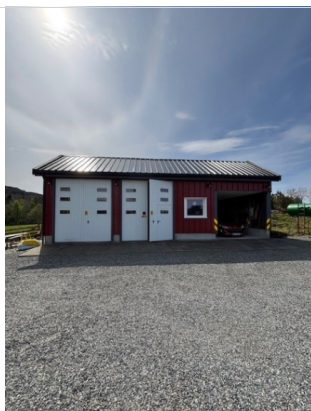
## Garasje

Dette bygget er ikke tilstandsvurdert ved befaring, dette er viktig at kjøper er oppmerksom på enn selv må påse grundige undersøkelser av objektet, eller eventuelt søke bistand for slike undersøkelser. Overordnet fremstår bygget nyere og i god tilstand.

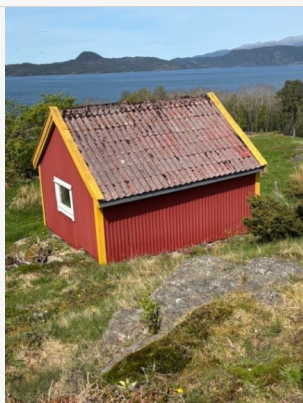
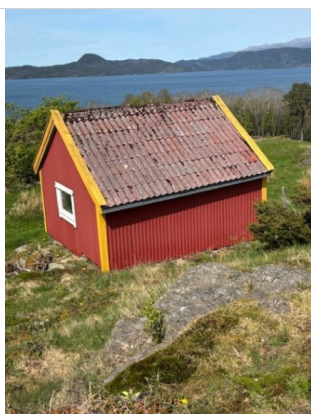
## Uthus

Dette bygget er ikke besiktiget, oppmålt eller vurdert ved befaring, dette er viktig at kjøper er oppmerksom på da enn selv må påse grundige undersøkelser av objektet, eller eventuelt søke bistand for slike undersøkelser.

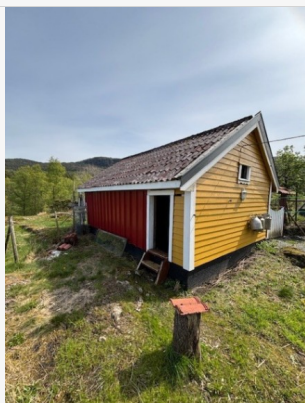
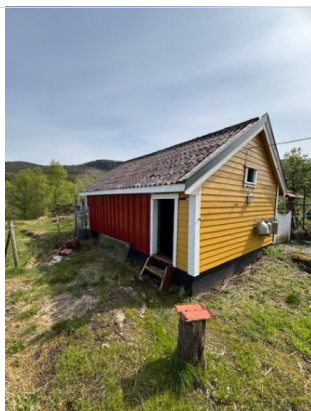
## Uthus 2

Dette bygget er ikke besiktiget, oppmålt eller vurdert ved befaring, dette er viktig at kjøper er oppmerksom på da enn selv må påse grundige undersøkelser av objektet, eller eventuelt søke bistand for slike undersøkelser.
