Sjoarvegen 4A, 4272 SANDVE

Sandve - Tomannsbolig + Enebolig  
m/hybel - Utsiktseiendom - Gode  
leieinntekter

## TILSTANDSRAPPORT

Sjoarvegen 4  
4272 SANDVE

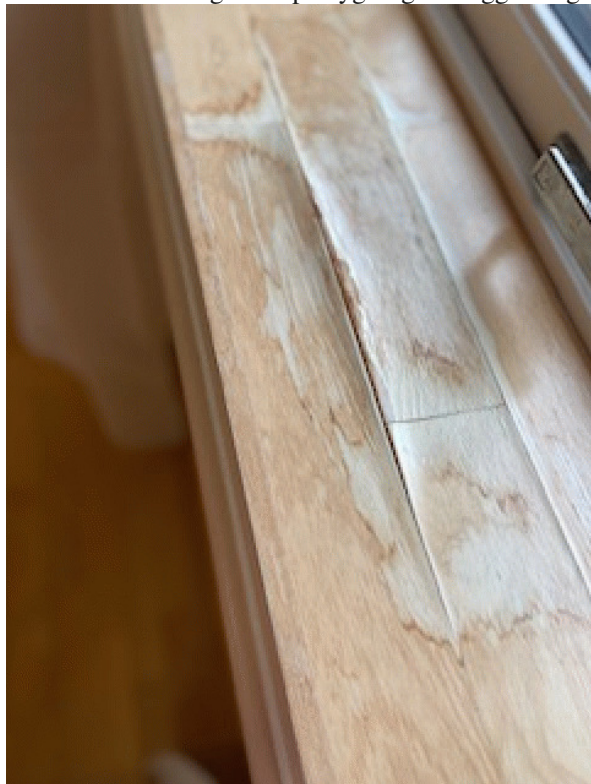
Normal tid for utskiftning av vinduer og dører i tre er 20-50 år.

Beskrevne avvik og alder på bygningsdel ligger til grunn for vurdering.

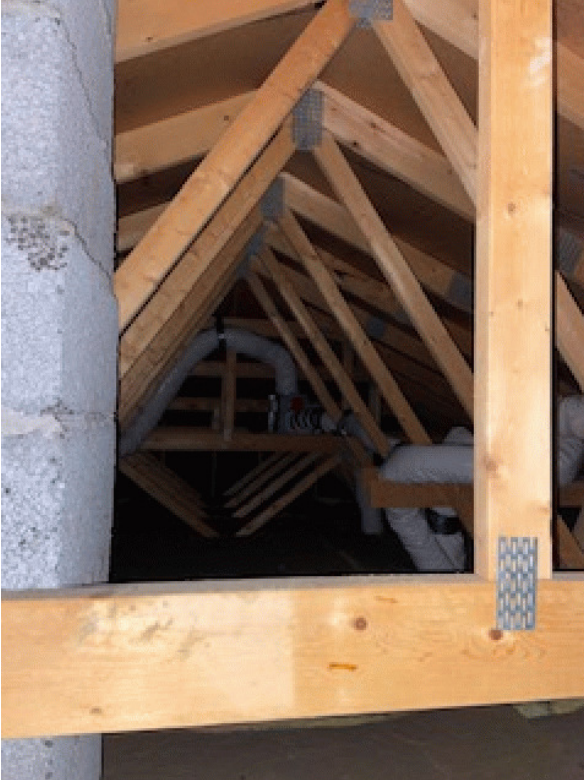
### 4. Tak

#### TG 2 4.1 Takkonstruksjon, takteking og skorstein over tak

Viktig å merke seg at takkonstruksjoner i eldre boliger ikke nødvendigvis tilfredsstillers dagens krav til stivhet da disse er bygget etter eldre forskrifter.

Alder på bygningsdel ligger til grunn for vurdering.

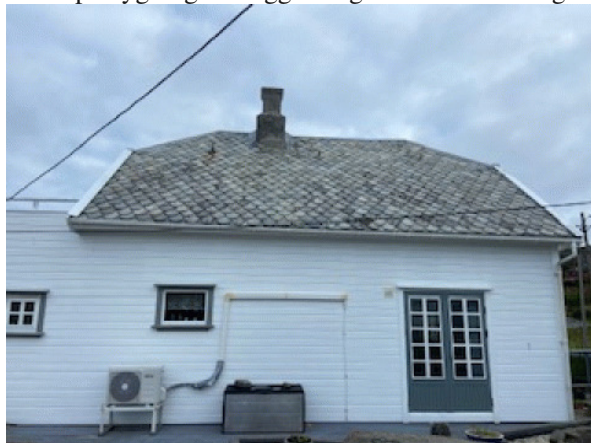
#### **TG 2** 4.2 Undertak, lekter og ytterteking (taktekingen)

Det er ikke sikkerhetsforsvarlig å inspisere undertak, lekter og ytterteking.

Bolig 1 er tekket med betongtakstein fra 1995.

Hus 2 med skifer antatt fra byggeår

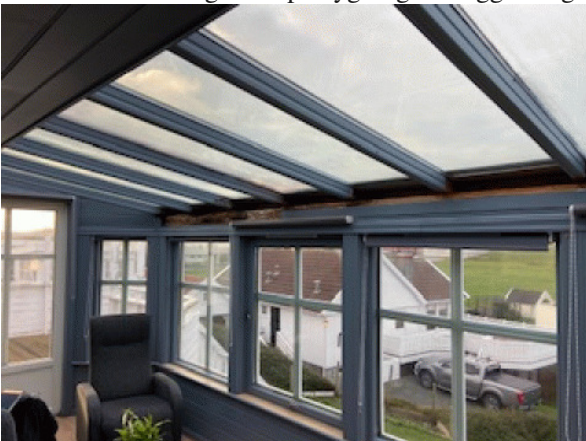
Rekkverkshøyde er ikke ihht dagens krav om 100 cm.

Beskrevne avvik og alder på bygningsdel ligger til grunn for vurdering.

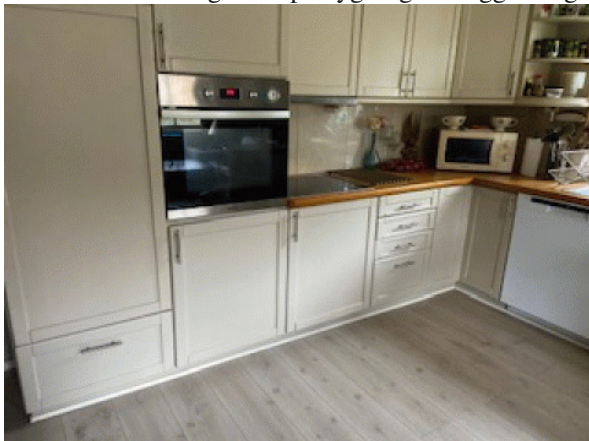
Prefabrikkert kjøkkeninnredning med profilerte fronter. Benkeplate av laminat. Integrert kjøøl/fryseskap, stekeovn og induksjonstopp.  
 Mekanisk avtrekk i ventilator

**Merknader:** Innredning fremsto som hel og i bra stand med bruksmerker.  
 Noe fuktmerker ved servantskap, skap for kjøøl og på enkelte fronter.  
 Vedlikehold og utskiftninger må påregnes på sikt.  
 Beskrevne avvik og alder på bygningsdel ligger til grunn for vurdering

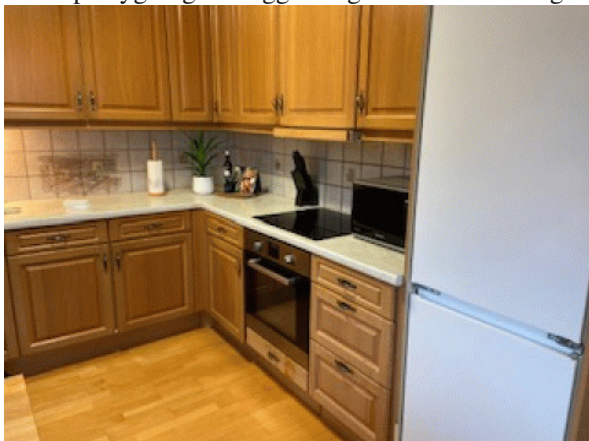
## 11.2 Kjøkken 1 etasje hus 1

### TG 2 11.2 Kjøkken 1 etasje hus 1

Prefabrikkert kjøkkeninnredning med profilerte fronter. Benkeplate av laminat. Noe integrerte hvitevarer.  
 Fliser mellom benk og overskap.  
 Mekanisk avtrekk i ventilator.

**Merknader:** Innredning fremsto som hel og i bra stand med normale bruksmerker.  
 Vedlikehold og utskiftninger må påregnes på sikt.  
 Alder på bygningsdel ligger til grunn for vurdering

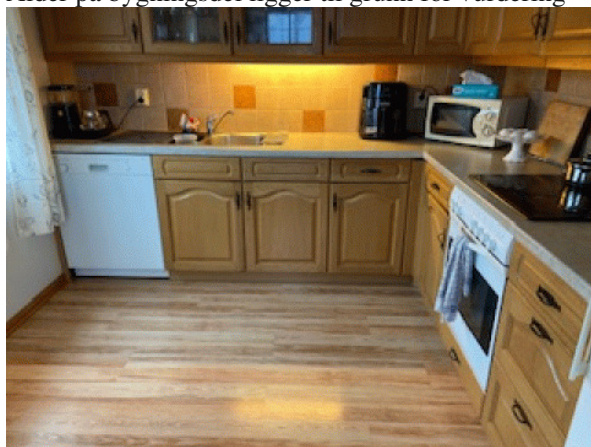
**11.3 Kjøkken 2 etasje hus 1****TG 2** 11.3 Kjøkken 2 etasje hus 1

Det er ikke påvist knirk, skader eller fuktskjolder på gulvet.

Vedlikehold og utskiftninger må påregnes på sikt.

Alder på bygningsdel ligger til grunn for vurdering

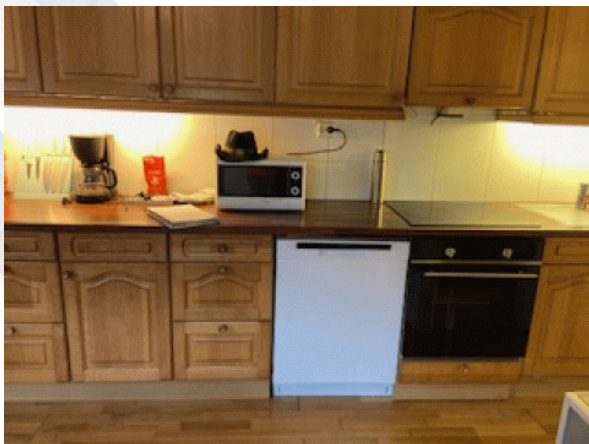
**11.4 Kjøkken kjeller hus 2****TG 2** 11.4 Kjøkken kjeller hus 2

Det er ikke påvist knirk, skader eller fuktskjolder på gulvet.

Vedlikehold og utskiftninger må påregnes på sikt.

Alder på bygningsdel ligger til grunn for vurdering

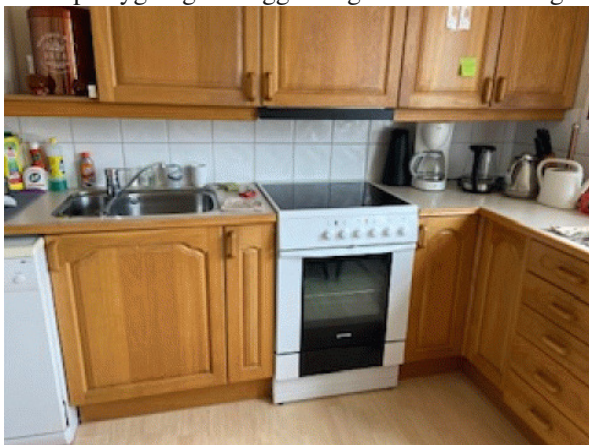
### 11.5 Kjøkken 1 etasje hus 2

#### TG 2 11.5 Kjøkken 1 etasje hus 2

Vedlikehold og utskiftninger må påregnes på sikt.

Alder på bygningsdel ligger til grunn for vurdering
