Steffen Staalesens gate 29, 5523 HAUGESUND

## HAUGESUND

Sjarmerende enebolig i rolig og sentrumsnært område på Hasseløy

**TILSTANDSRAPPORT**  
**Steffen Staalesensgate 29**  
**5523 HAUGESUND**

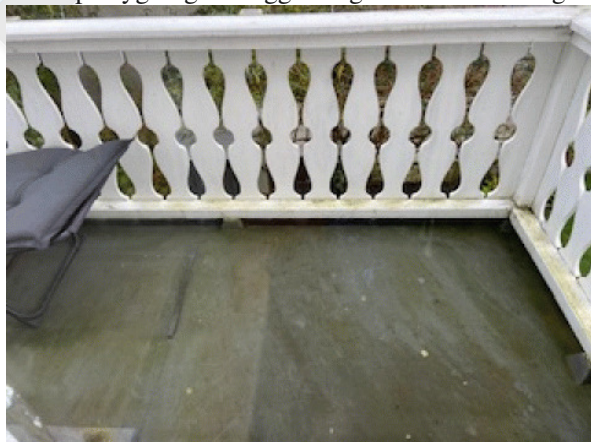
Normal tid før skifte av tekking i sarnafil er 15-35 år

Alder på bygningsdel ligger til grunn for vurdering

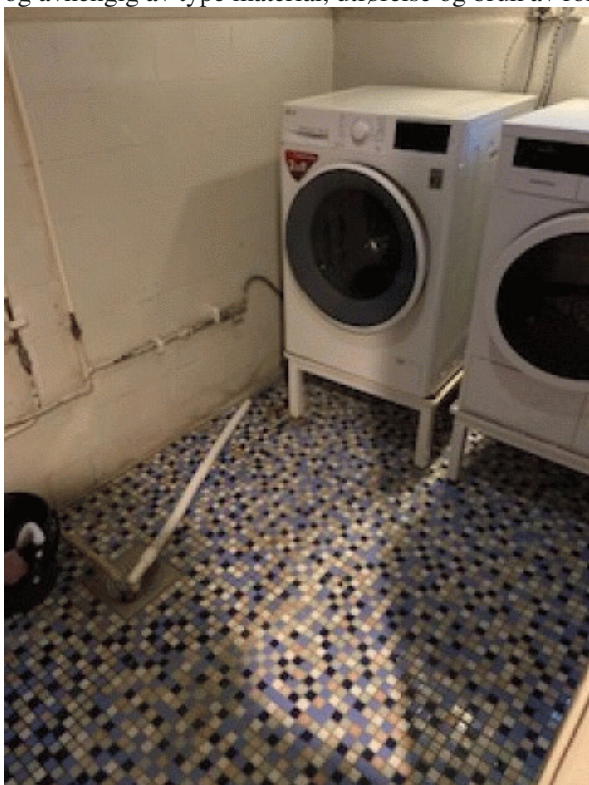
Det er påvist sprekker i fuger.

Rommet fungerer allikevel greit til sitt bruk. Denne risiko overtar kjøper.

Forventet levetid av våtrom er normalt 20 år, men dette er varierende og avhengig av type material, utførelse og bruk av rommet.

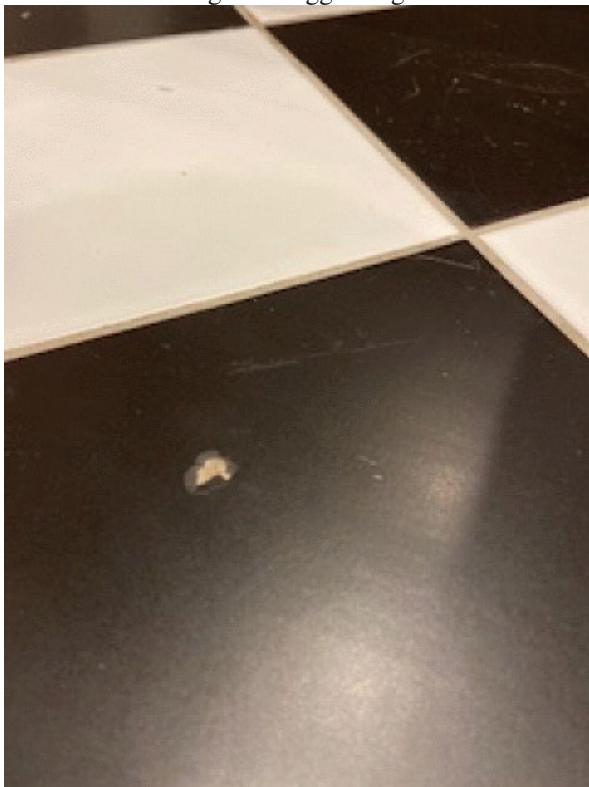
Det er ikke påvist sprekker i fuger.  
Skjøter og underkant av plater på gulv er ikke inspisert.  
Det er ikke påvist bom (hulrom) under fliser.  
Det er ikke påvist tilfredsstillende fall til sluket.  
Terskel er vurdert som tilfredsstillende.  
Det er ikke påvist knirk i gulvet.  
Det er ikke påvist tilfredsstillende høydeforskjell fra toppen av sluket til toppen av membranen ved dørterskelen.  
Det er påvist flekker eller andre skader.

Beskrivelse av vurdert bygningsdel:  
Baderom har fliser på gulv antatt fra 2005

**Merknader:** Foruten sår i ei flis, så fremstår overflater som hele og i bra stand.  
Det er noe motfall på gulv.  
Enkel bomtest avdekket ingen løse fliser.  
Rommet kan fungere greit med avvik, men bygningsdel må jevnlig overvåkes og tett dusjkabinett fortsatt benyttes.  
Normal tid før utskiftning av keramiske fliser er 10-30 år.  
Beskrevne avvik og alder ligger til grunn for vurdering.

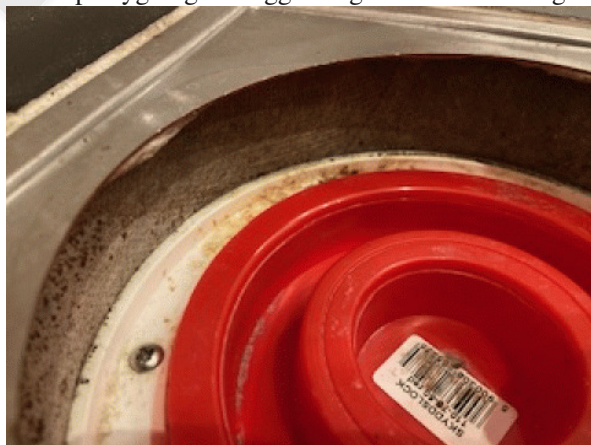
**Merknader:** Det gjøres spesielt oppmerksom på at tekking (membran og mansjetter) ikke er kontrollerbare fordi dette bare kan gjøres ved å demontere fliser. Denne type destruktive undersøkelser blir aldri foretatt ved en tilstandskontroll for eierskifterapport. Det forutsettes/forventes at bruk av tett membran er benyttet som fuktsikring bak og under flis. Hulltaking er ikke foretatt da det ikke er fysisk mulig pga tilleggende konstruksjoner.

Det er ingen symptomer på fuktproblemer i forbindelse med badet.

Alder på bygningsdel ligger til grunn for vurdering.
