# Mise à jour des évaluations des dommages causés par le Séisme du 14 août 2021 en Haïti

Au 5 décembre 2021

miyamoto.

UNOPS

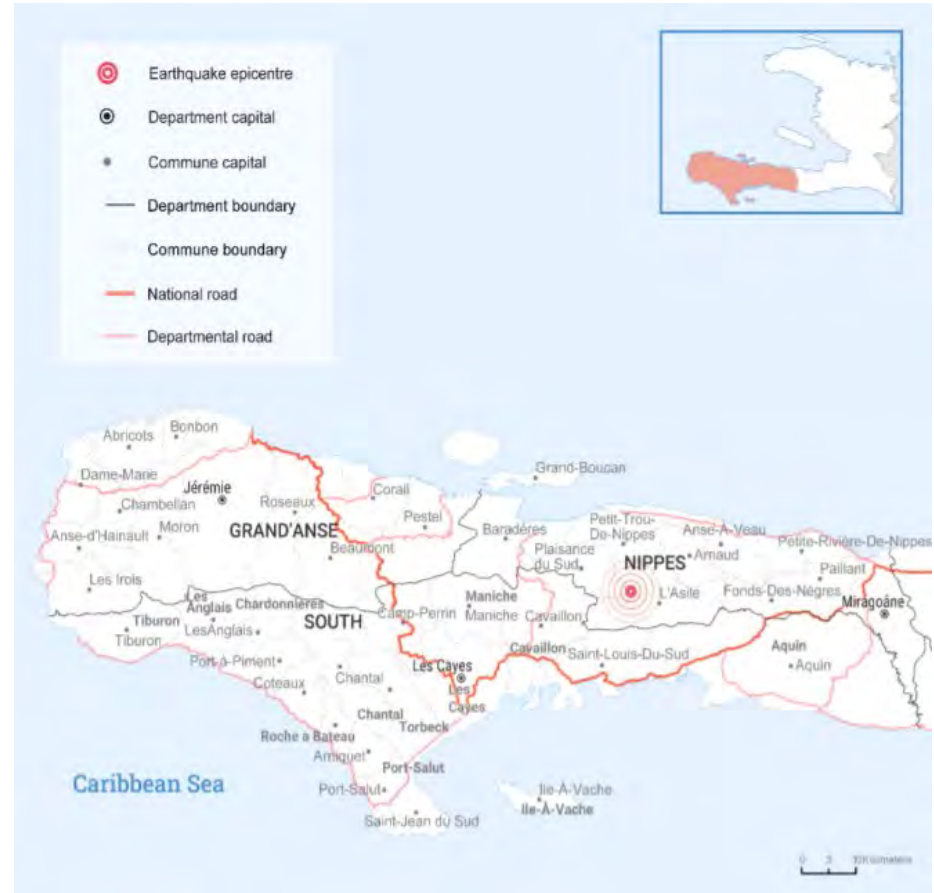
# Tremblement de terre du 14 Aout 2021

- $M_W$  7.2
- 10 km profondeur
- 2.2K+ victimes
- 800K personnes affectées
- 130K estimation de structures endommagées
- 16 Aout 2021 Cyclone Grace
- Contraintes Sécuritaires causes par des gangs
- Assassinat du Président Jovenel Moise
- Pandémie COVID-19

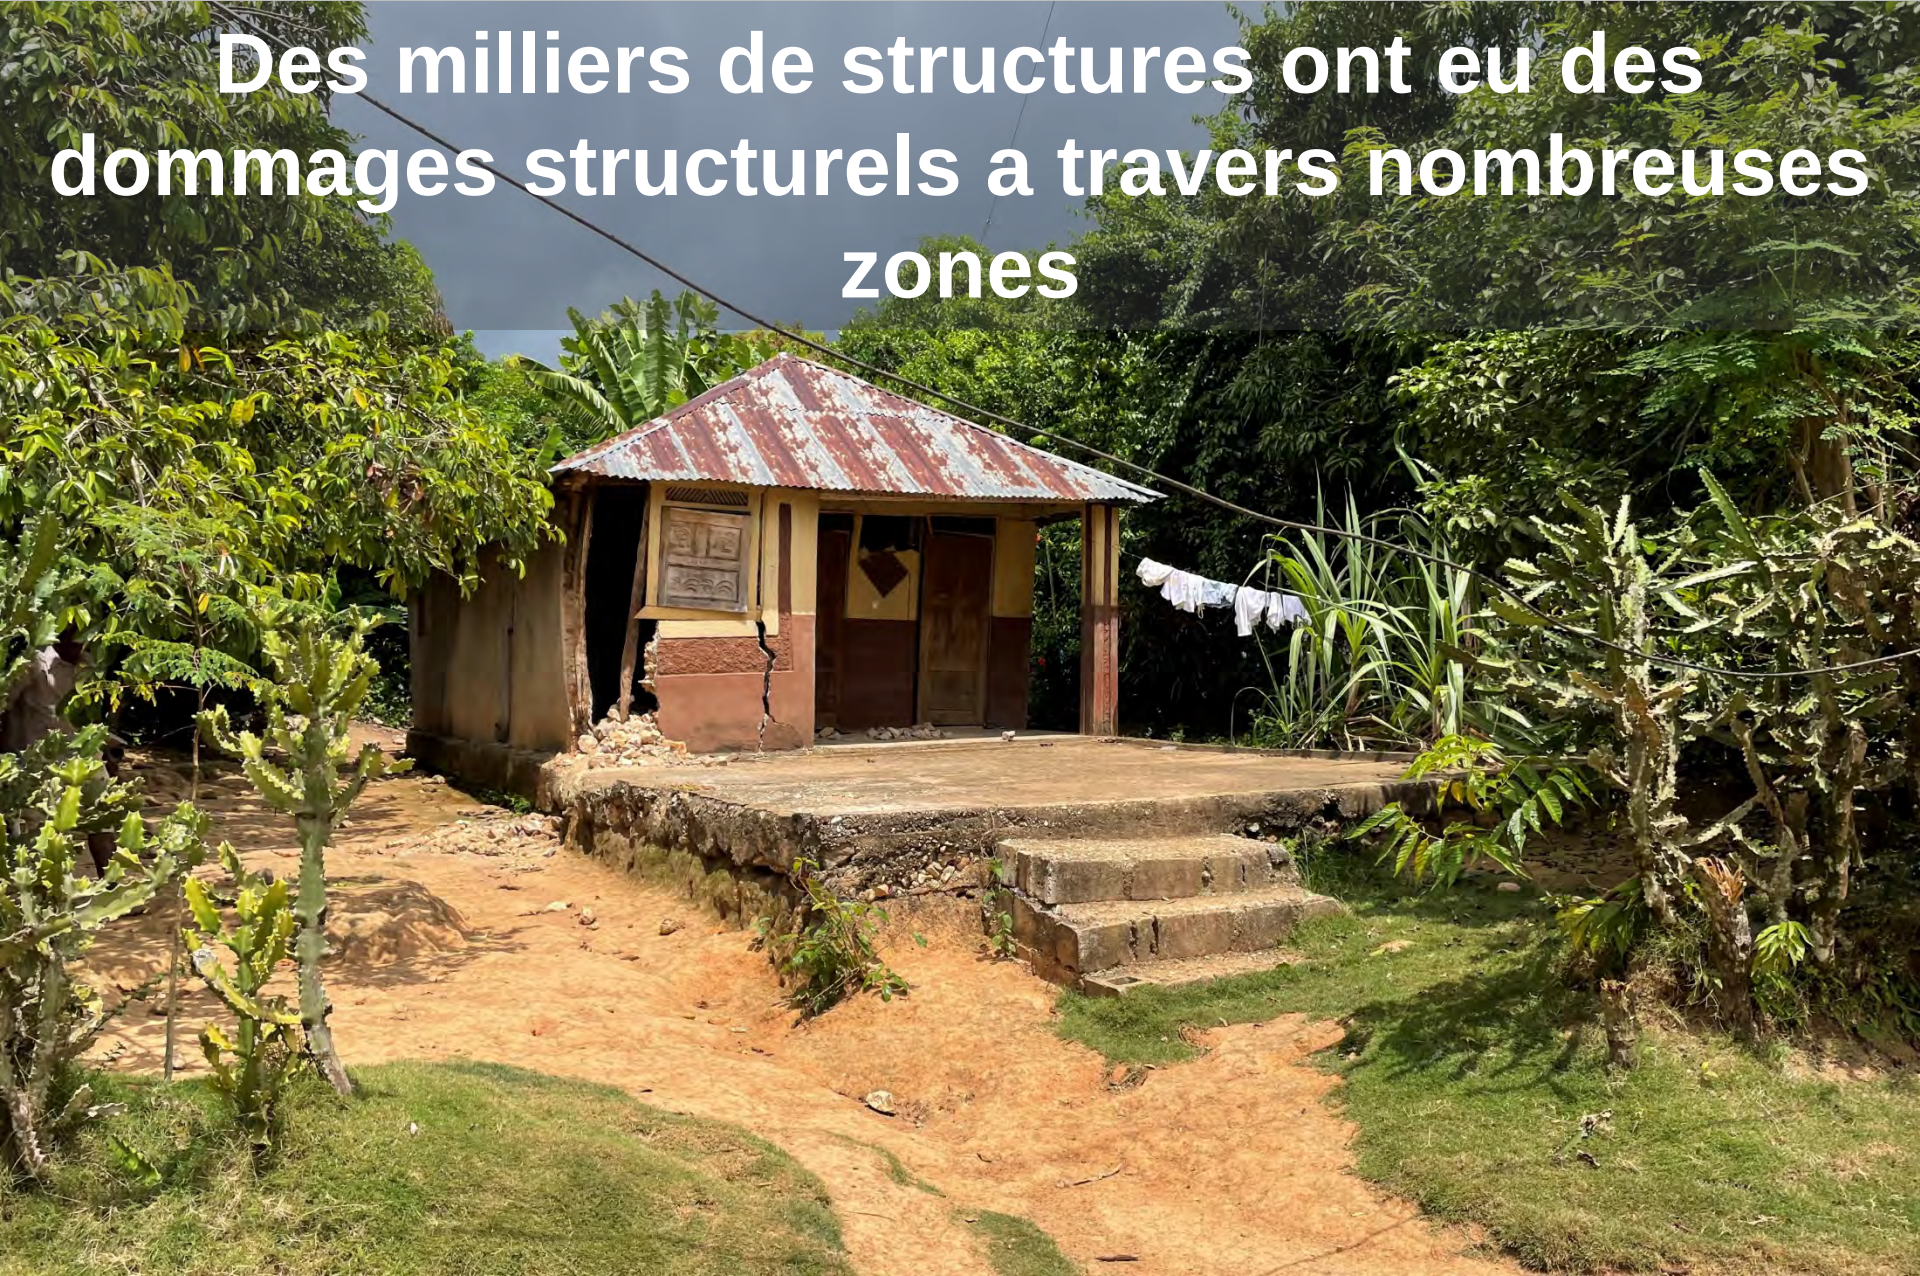
Des milliers de structures ont eu des  
dommages structurels a travers nombreuses  
zones

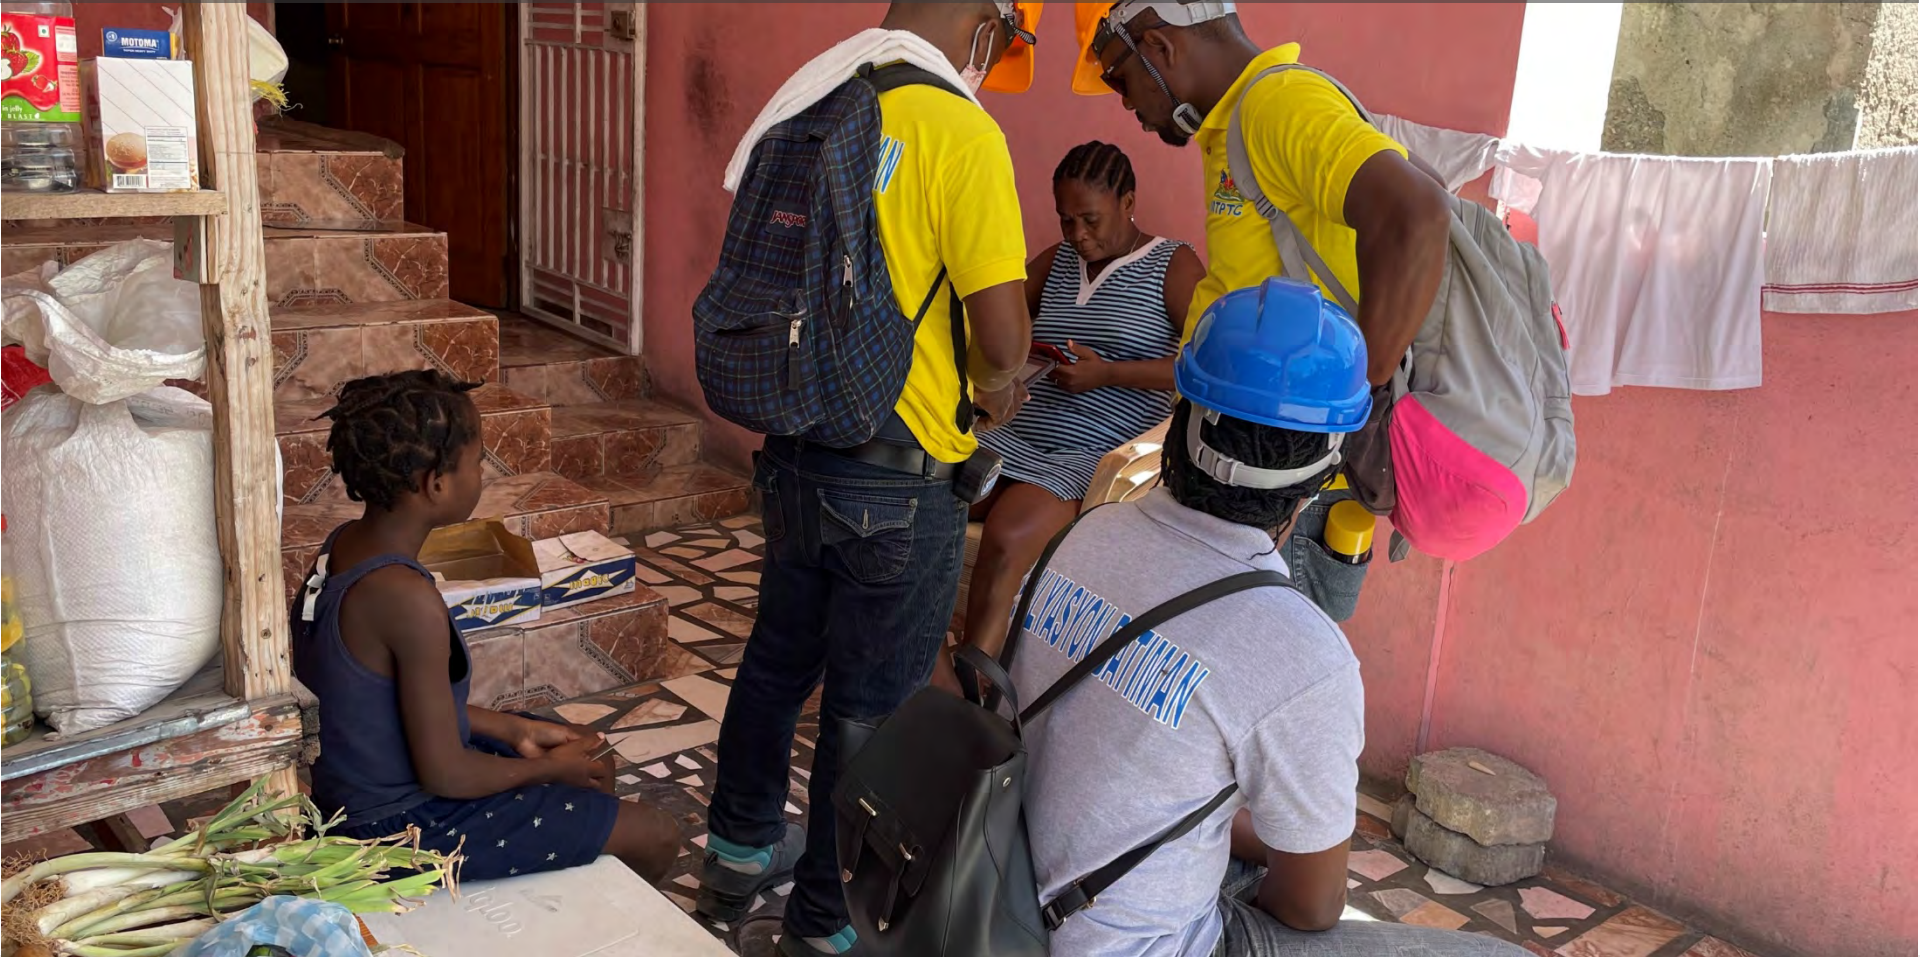
**Les évaluations sont réalisées par des ingénieurs en équipes de 2, accompagnés par des mobilisateurs sociaux .**

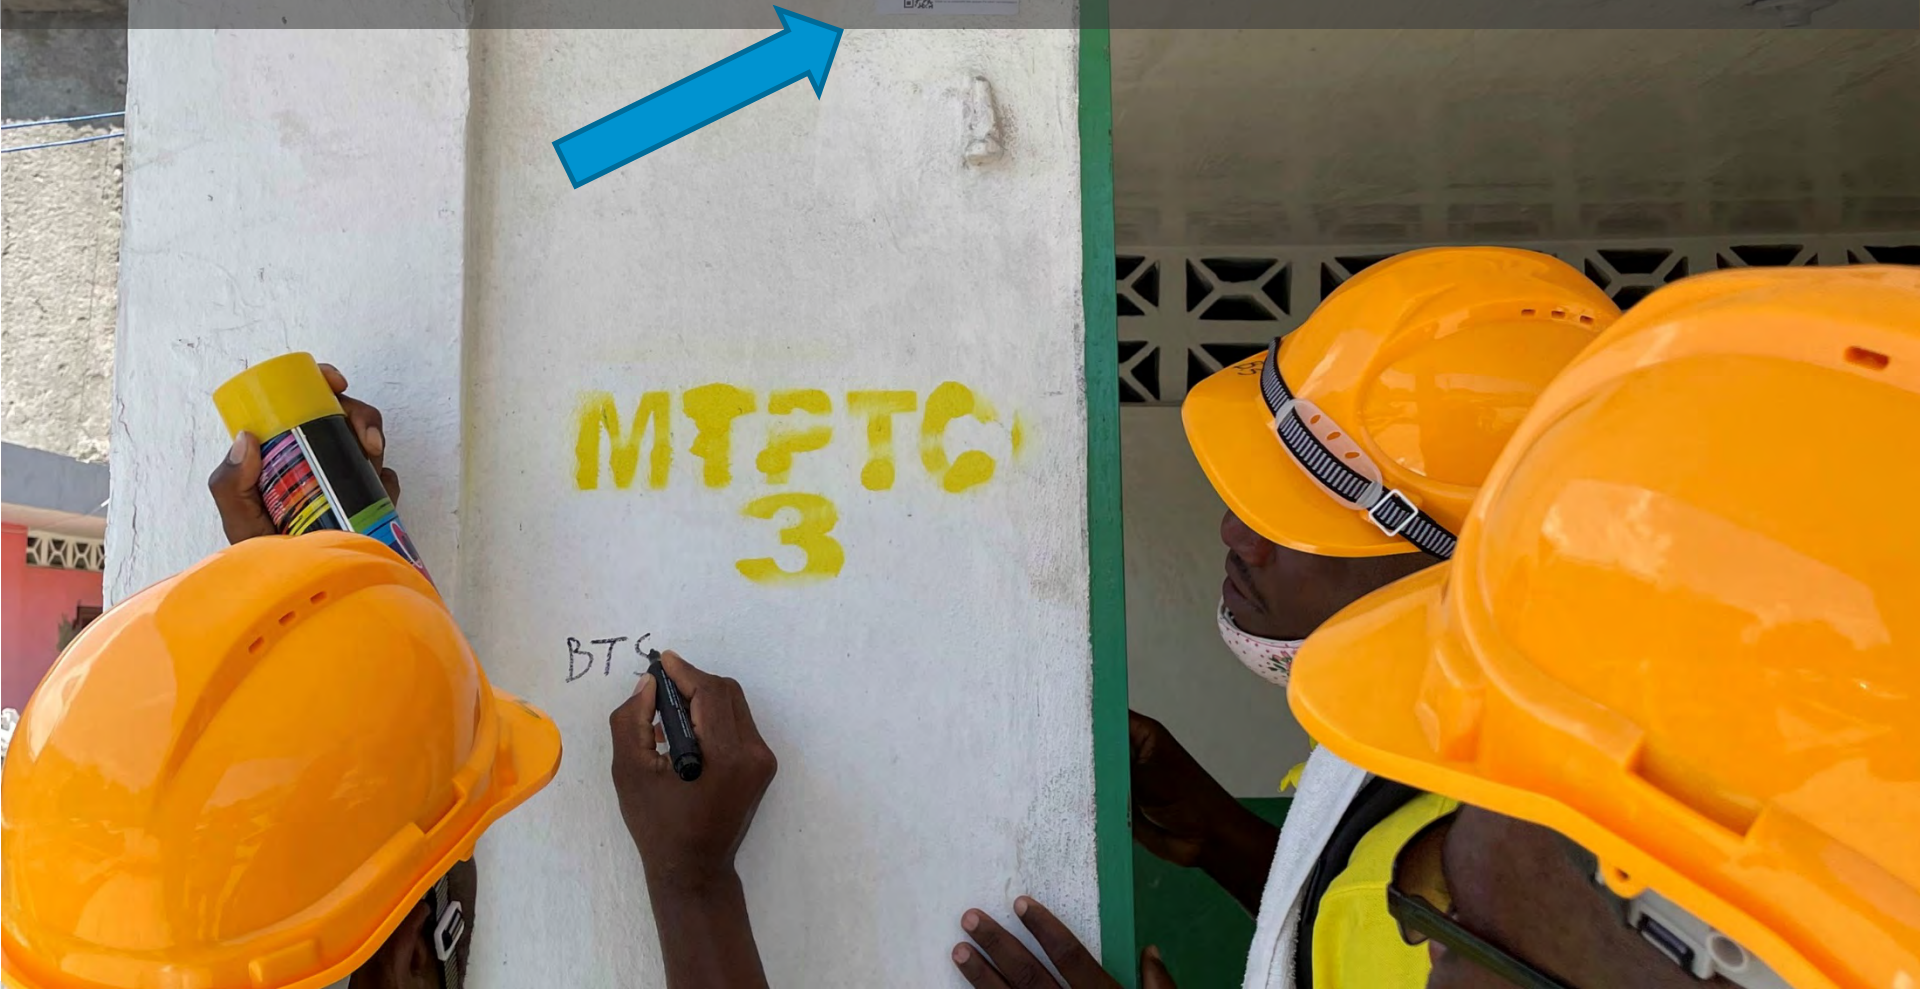
Un sticker contenant un code QR est mis sur  
chaque structures et est associé à  
l'évaluation

Ce code QR permettra au propriétaire d'avoir accès au rapport, qui inclura le rapport d'évaluation, des dommages, la stratégie de réparation et une estimation des cout associés a la réparation

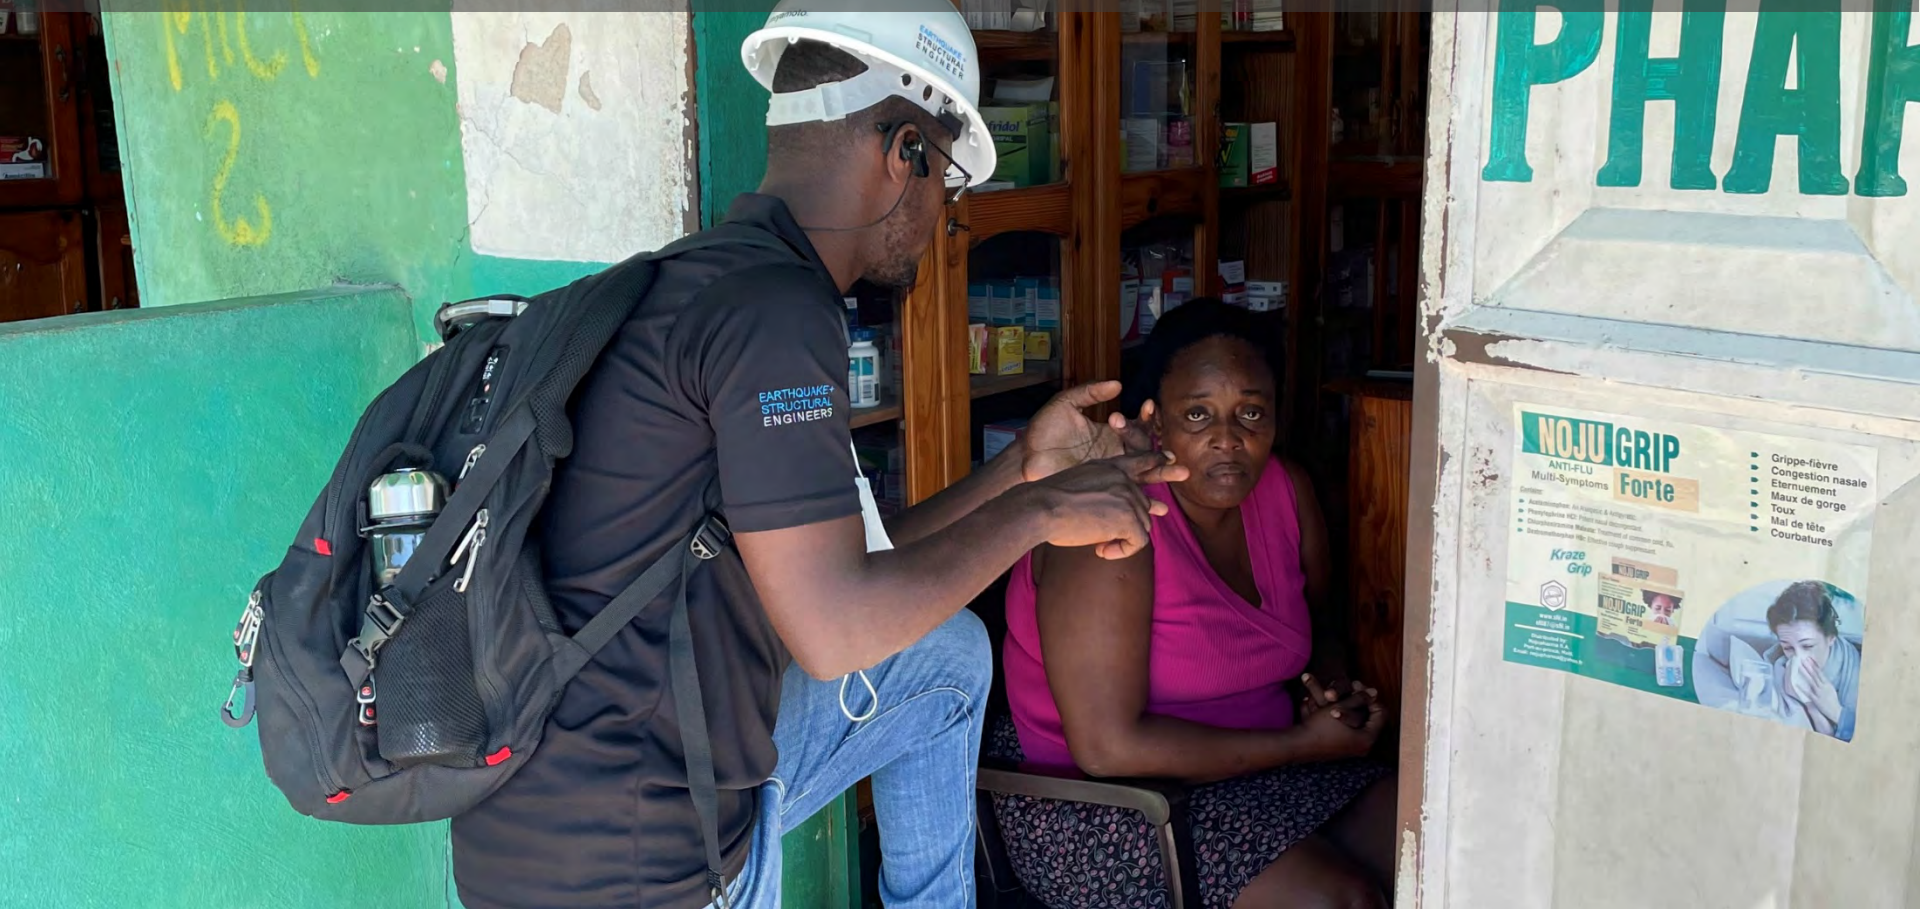
# Photo des formes du KoboToolbox

BTB EvaluationRapide21 - SNG V2.0.1

G - Évaluation de l'usage et des dégâts du bâtiment

\* G-0005 - Bâtiment effondré-Partiellement effondré ou déplacé ou étage penché (pourcentage)

K-0009 - Fissures ou mouvement de sol : no

\* K-0014 - Signalisation du bâtiment

- ☐ Inspecté Fiche Verte (utilisable)
- ☐ Accès limité Fiche Jaune (utilisable avec restrictions)
- ☐ Accès non autorisé Fiche Rouge (réparable)
- ☐ Accès non autorisé Fiche Rouge (entré interdite - pas utilisable)

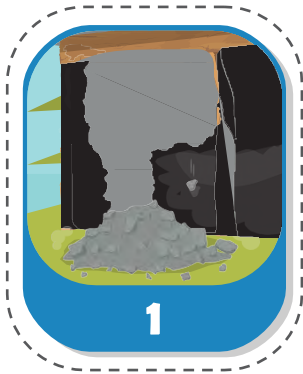
1

# Réparation d'une maison traditionnelle en bois et en maçonnerie de roche

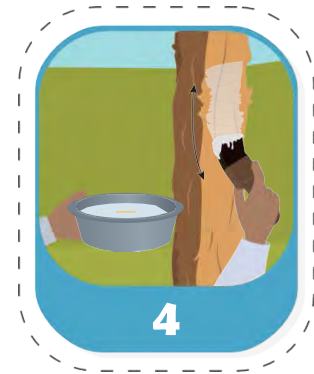
3  
Traitement des poteaux pour le termites.

La chaux: roche calcaire avec de l'argile a quoi on mélange eau et orange sure

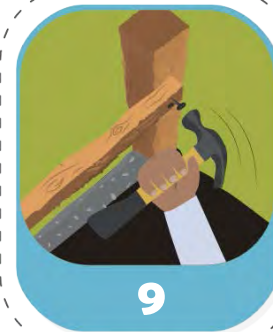
8

Installez un nouveau poteau de bois horizontal de 100x50 mm entre les poteaux verticaux et espacés à 60 cm max
