Alexander Kiellands gate 10, 5529 HAUGESUND

Sentralt - Enebolig som er totalt  
ribbet innvendig etter brann -  
skjermet hage - attraktiv beliggenhet  
i blindvei

**TILSTANDSRAPPORT**  
**Alexander Kiellandsgate 10**  
**5522 HAUGESUND**

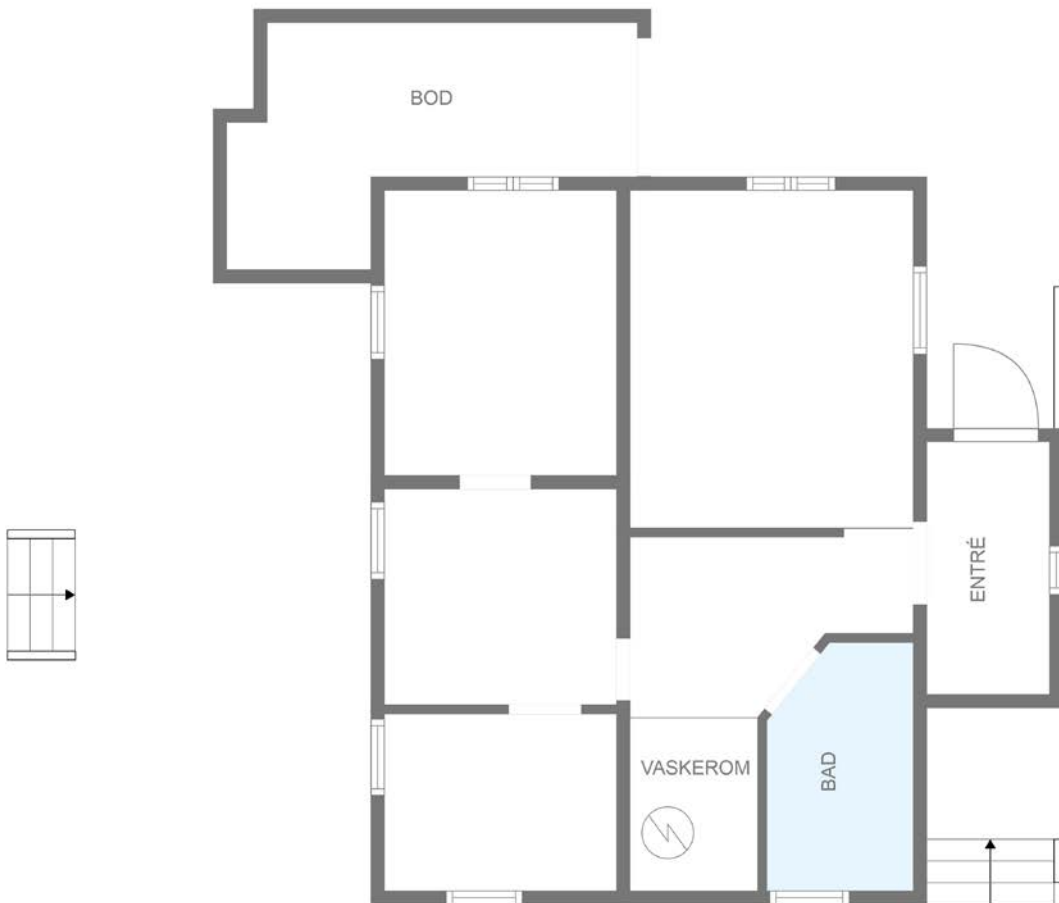
Skissen er kun ment for å gi inntrykk av planløsning. Megler/Selger tar ikke ansvar for evt. feil. Plantegningen er ikke målbar, og kan inneholde feil.

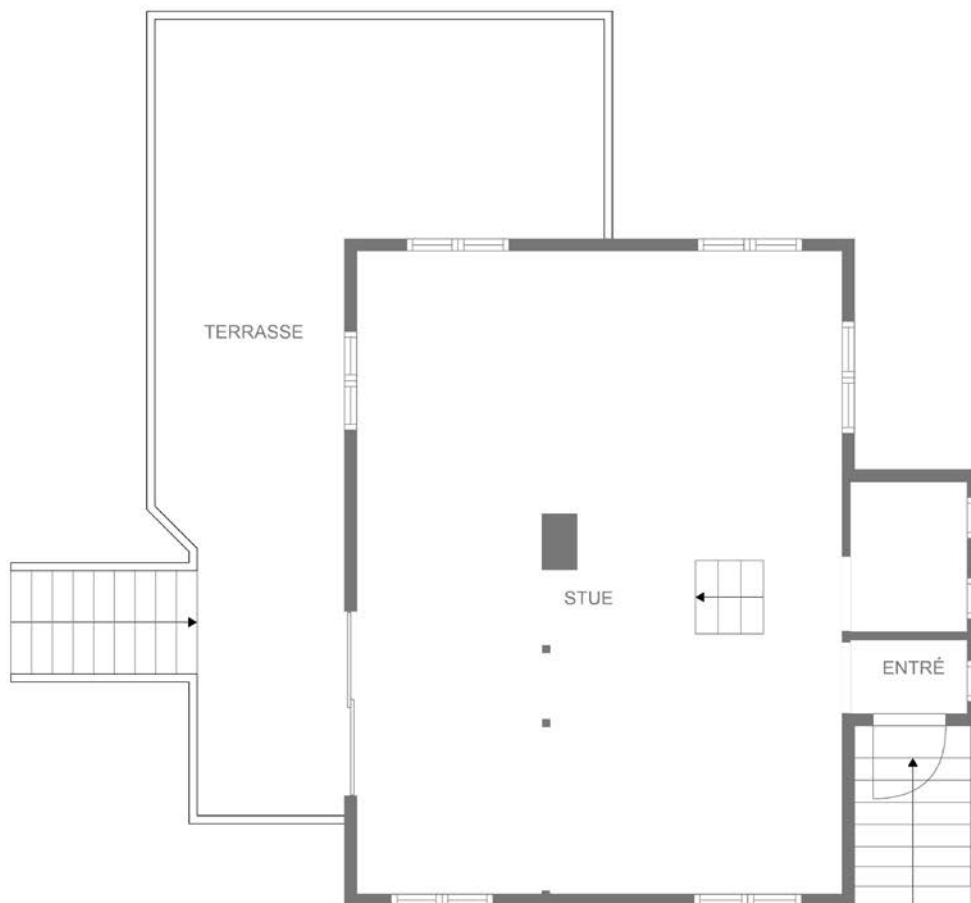
Skissen er kun ment for å gi inntrykk av planløsning. Megler/Selger tar ikke ansvar for evt. feil. Plantegningen er ikke målbar, og kan inneholde feil.
